Vorlage Nr. 18/495 - S
für die Sitzung der Deputation für Umwelt, Bau, Verkehr, Stadtentwicklung und
Energie
am 05. Februar 2015

Dedesdorfer Platz - Dioxinsanierung

**Massen- und Kostenschätzung für eine Kieselrotsanierung
im Bereich der Sportanlage
Dedesdorfer Str. in Bremen - Walle**

Datum: 15.11.2012

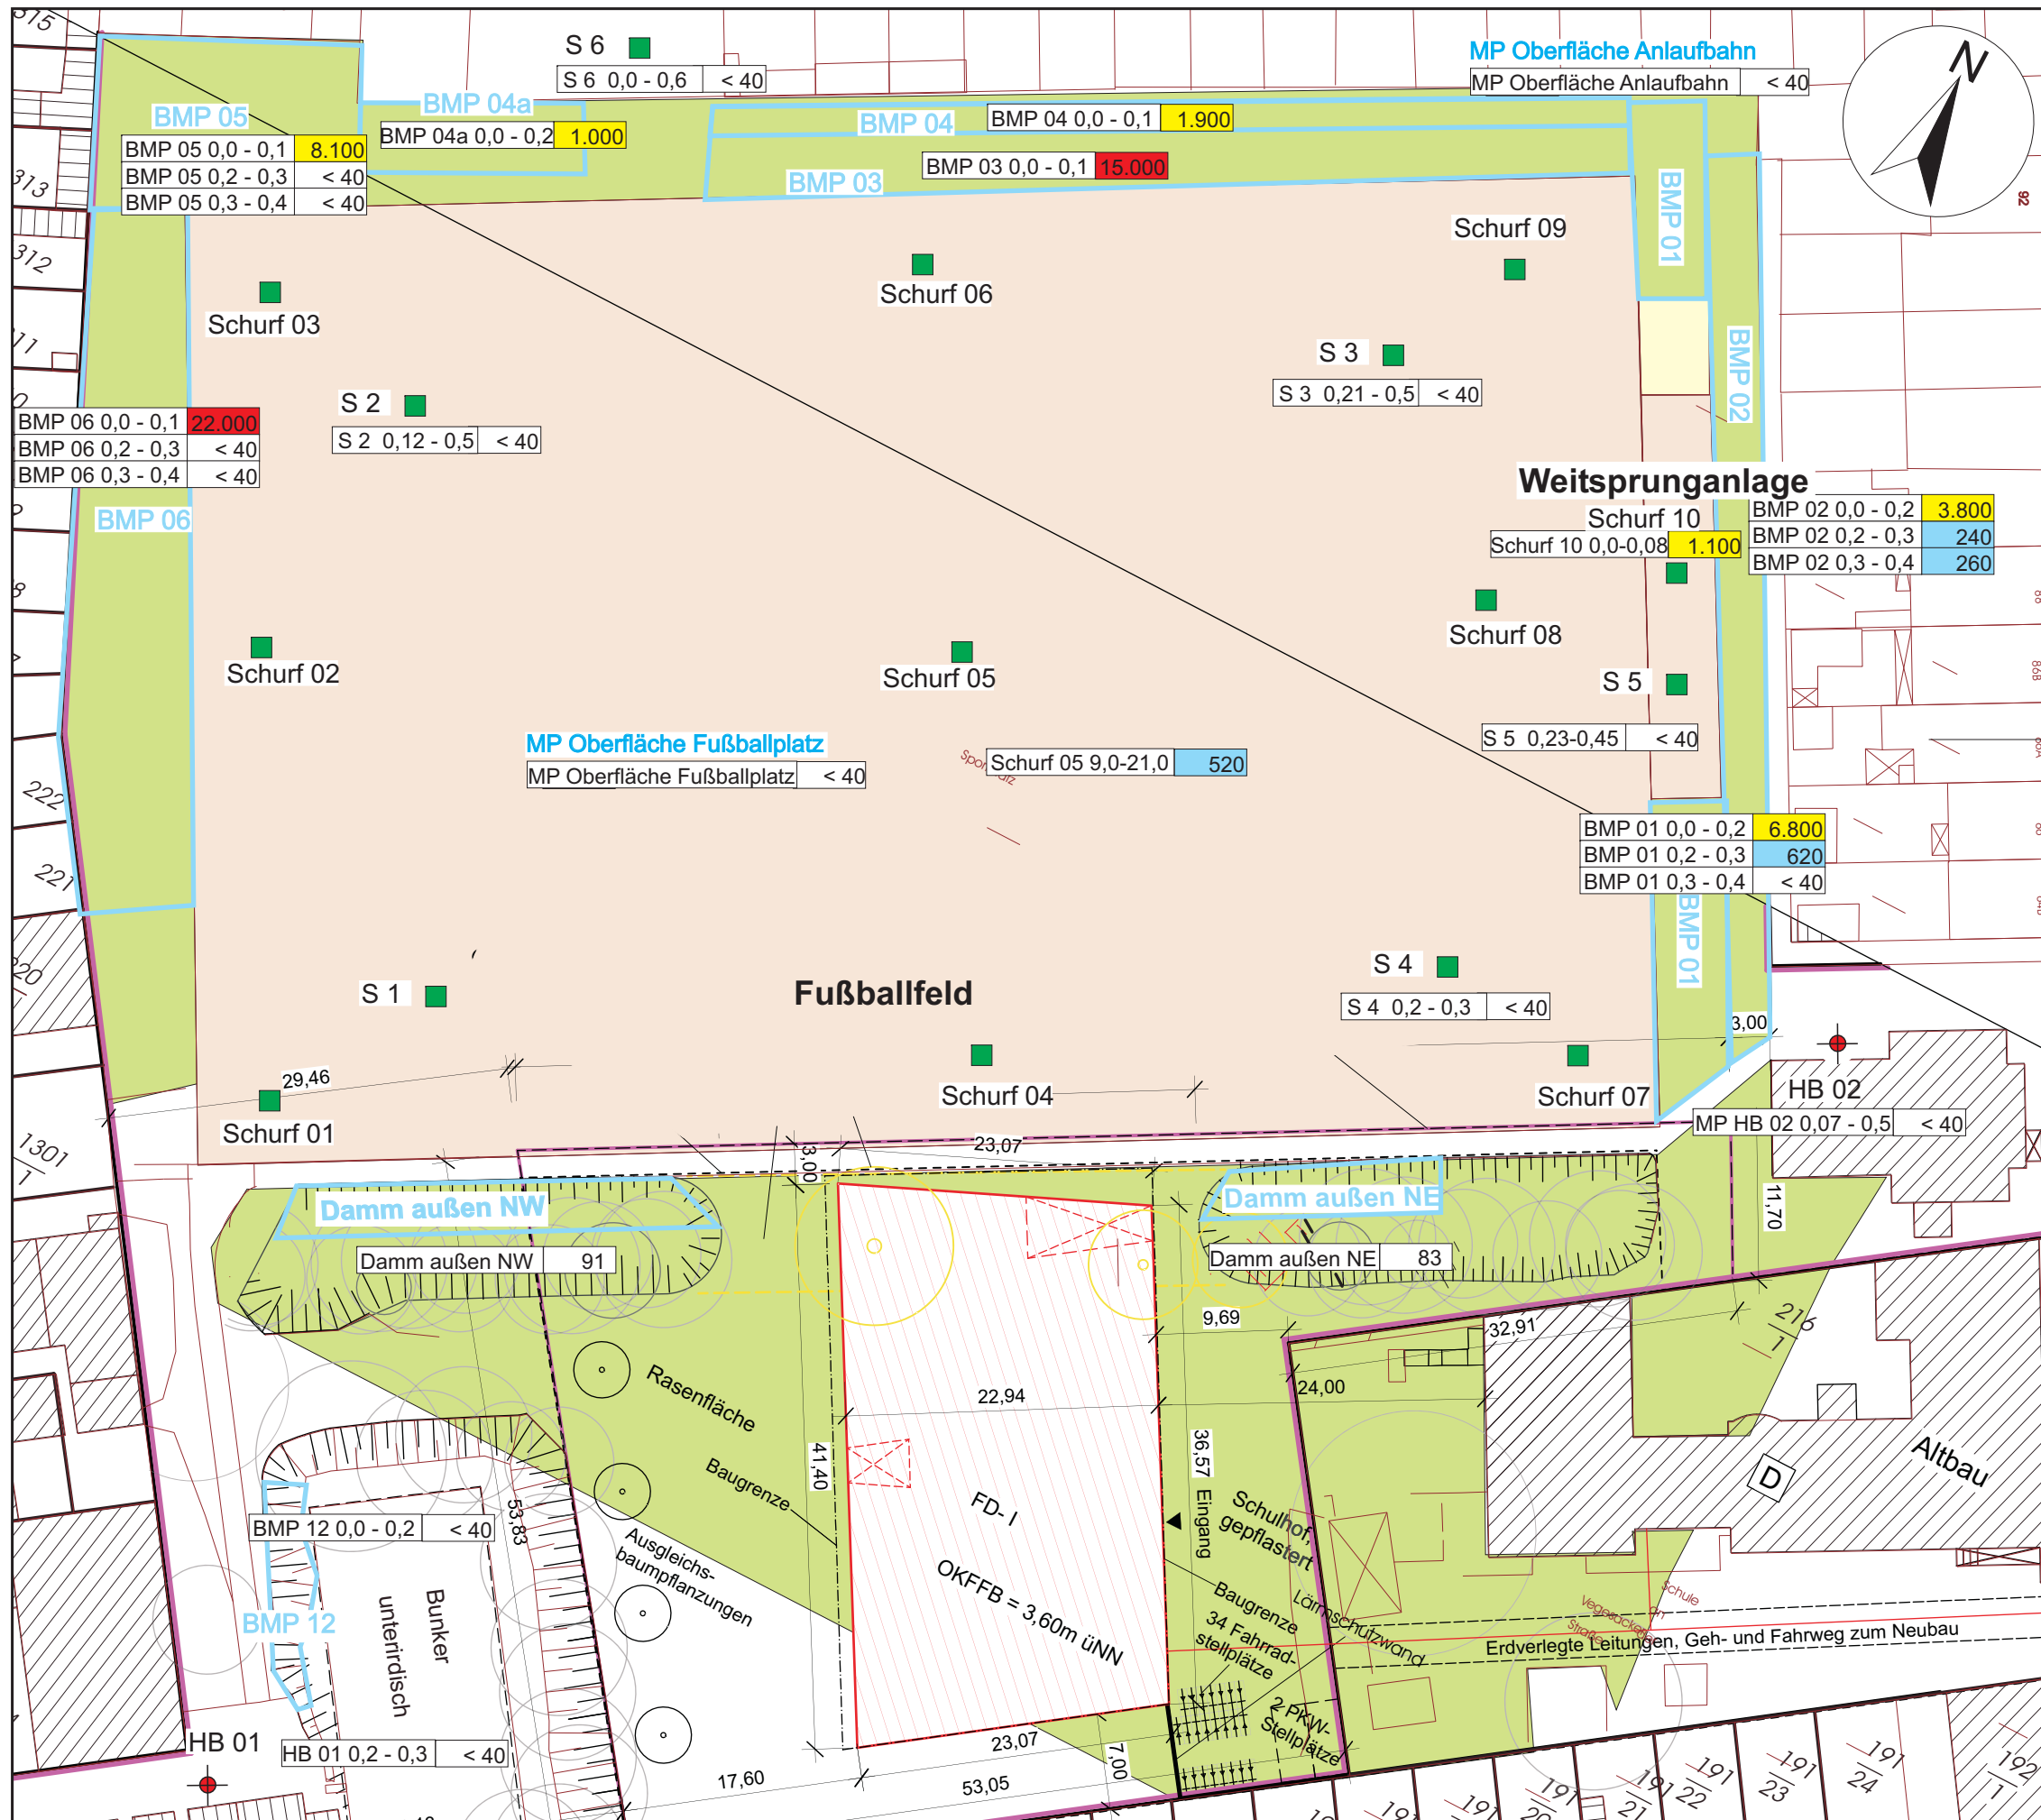
Lageplan mit Ergebnissen der Untersuchungen

Oberflächlich wurden in weiten Bereichen der Grünflächen hohe bis sehr hohe Dioxinkonzentrationen nachgewiesen. Zur Tiefe hin nehmen die Belastungen nach den vorliegenden Ergebnissen sehr schnell ab.

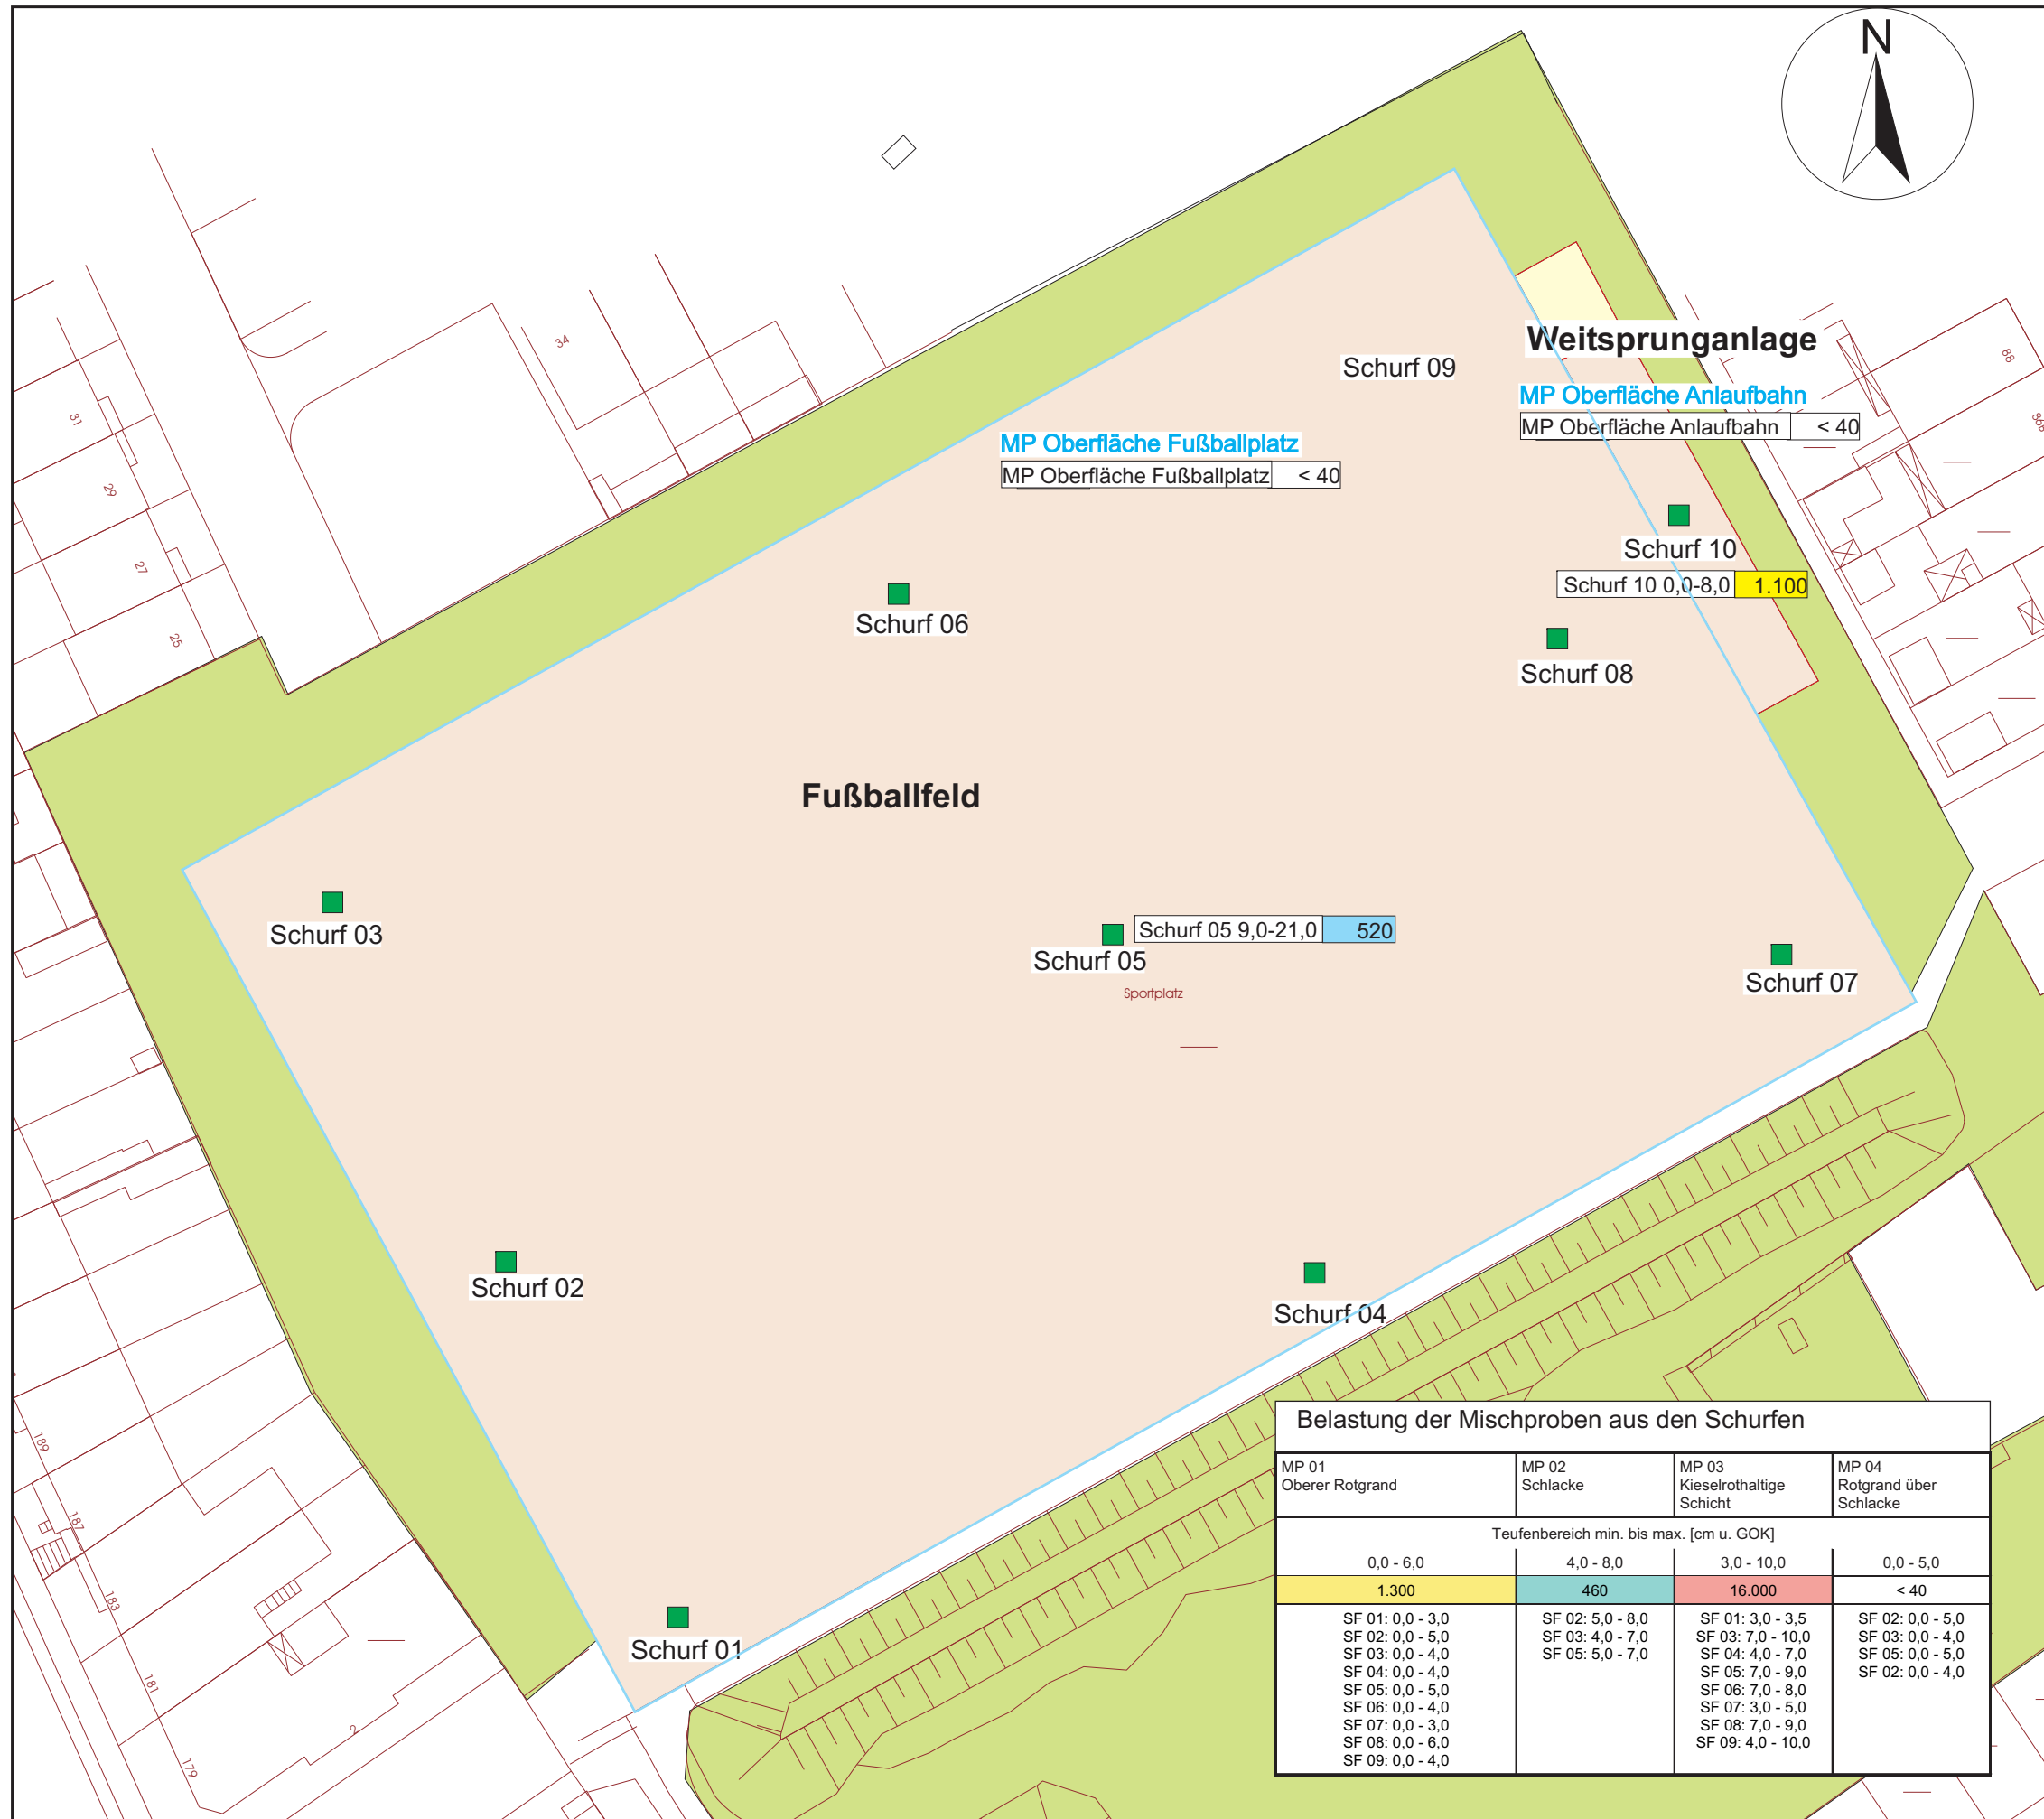
Lageplan der Orientierenden Untersuchung 2010

In den Mischproben aus diesen Grünflächen wurden erhebliche Dioxinkonzentrationen zwischen 1.900 ng I-TEq/kg TM und 22.000 ng I-TEq/kg TM nachgewiesen.

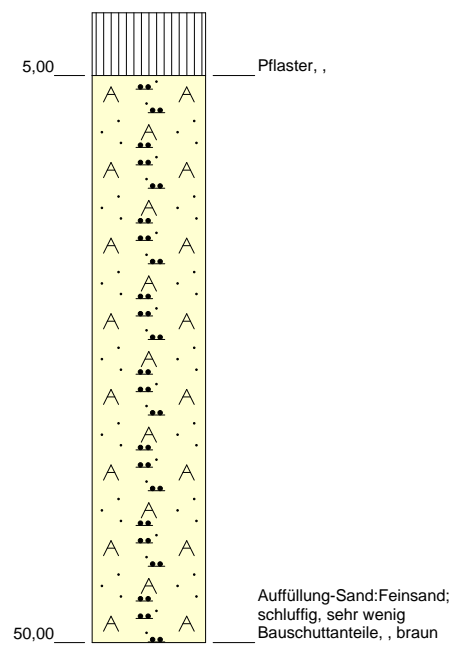
HB 01

Darüber hinaus wurde je eine Handbohrung unterhalb der Versiegelung nördlich der ehemaligen Umkleidegebäude im südwestlichen Teil der Sportanlage (HB 01) und nördlich des Vereinsheims an der Vegesacker Str. (HB 02) ausgeführt.
