8. Qualitätskontrolle an den Bahnstationen im Land Bremen

Ergebnisbericht

Frühjahr 2019

Auftraggeber:
ZVBN und
Freie Hansestadt Bremen
Senator für Umwelt, Bau und Verkehr

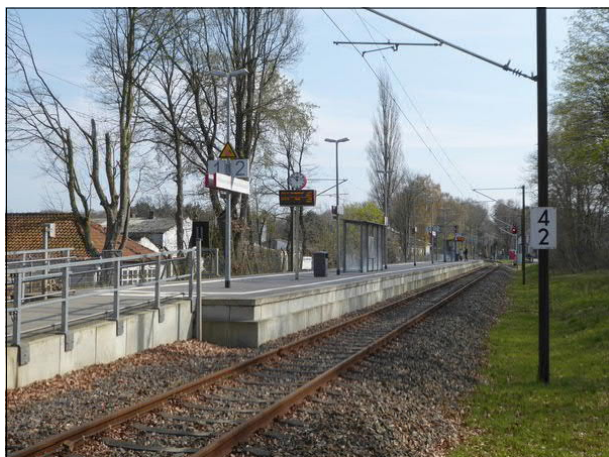
Abbildung 1: Mit nur kleinen Mängeln war die Station Klinikum Bremen-Nord/Beckedorf eine von zwei Stationen, die die Gesamtnote „sehr gut“ erhielten.

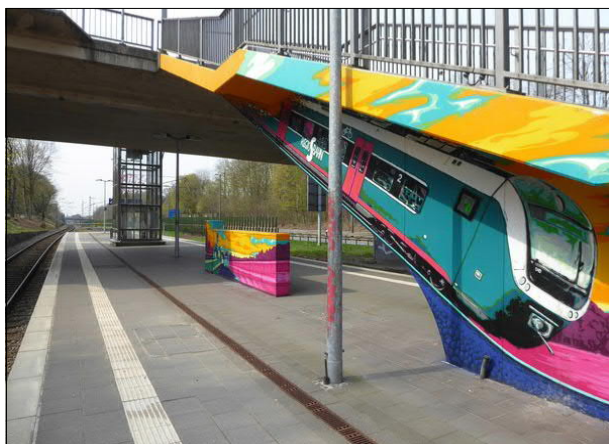
Abbildung 2: Die Gestaltung des Schallkastens und der Betonflächen an der Bahnsteigtreppe von Bremen-St. Magnus wirkt sich auch ein Jahr nach Fertigstellung positiv auf das Erscheinungsbild aus.

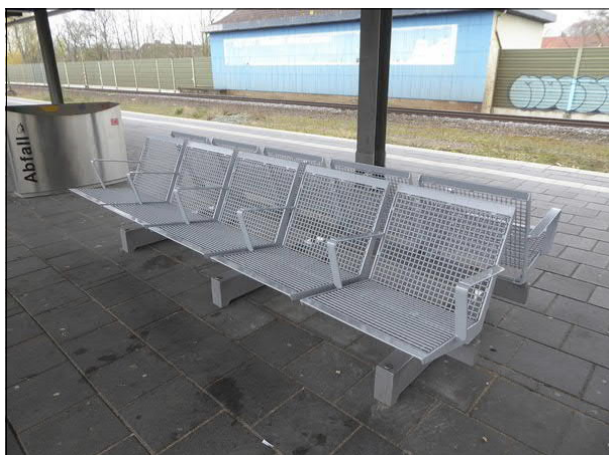
Abbildung 3: Die 2018 noch stark angerosteten Sitzgelegenheiten auf den Bahnsteigen des Hauptbahnhofs in Bremerhaven wurden alle aufgearbeitet und neu beschichtet.

Während die Sitze auf den Bahnsteigen in Bremerhaven Hbf aufgearbeitet wurden, gibt es an den Sitzgelegenheiten in Bremen-Oberneuland, Bremerhaven-Lehe und -Wulsdorf größere Rostbildung. An einzelnen Bänken in Bremen Kreinsloger, Mühlenstraße, -Aumund und -Schönebeck wurden kleinere Roststellen erfasst.

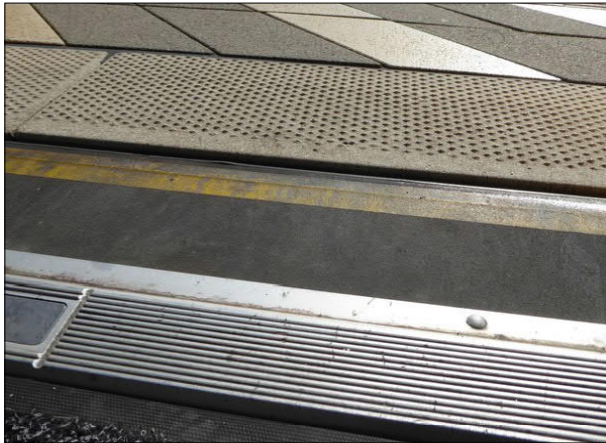
Abbildung 4: In Bremen-Mahndorf ist nur ein geringer Höhenunterschied zwischen der Bahnsteigoberfläche und der Trittstufe des Eingangs in die Regio-S-Bahn festzustellen.

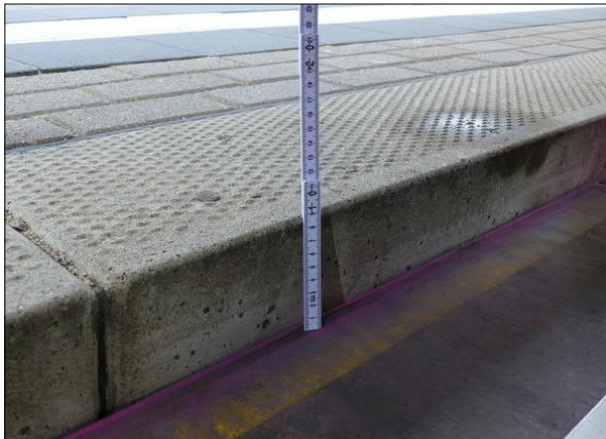
Abbildung 5: In Bremen-Vegesack wurden Stufen von bis zu 9 cm Höhe zwischen dem Bahnsteig und den Trittstufen der S-Bahn gemessen.

Wie in den Jahren zuvor, wurden auch dieses Mal an einigen Stationen durch nicht eingehaltene Soll-Lage des Gleises oder der Bahnsteigkante Höhenunterschiede zwischen Bahnsteigoberfläche und Zugeinstieg der Regio-S-Bahn erfasst: Durch Differenzen von bis zu 9 cm (gemessen in Bremen-Vegesack) wird an den betroffenen Bahnsteigen der Ein- und Ausstieg für mobilitätseingeschränkte Fahrgäste trotz des Einsatzes barrierefreier Züge erschwert.

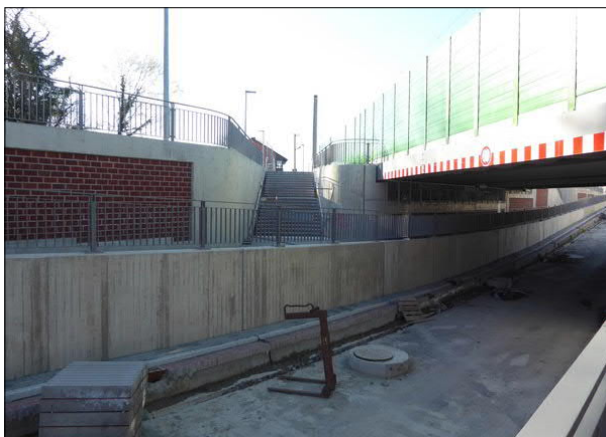
Abbildung 6: Der Weg durch die neue Unterführung zwischen den Bahnsteigen in Bremen-Oberneuland war noch nicht barrierefrei. Auf beiden Seiten mussten Treppen genutzt werden.

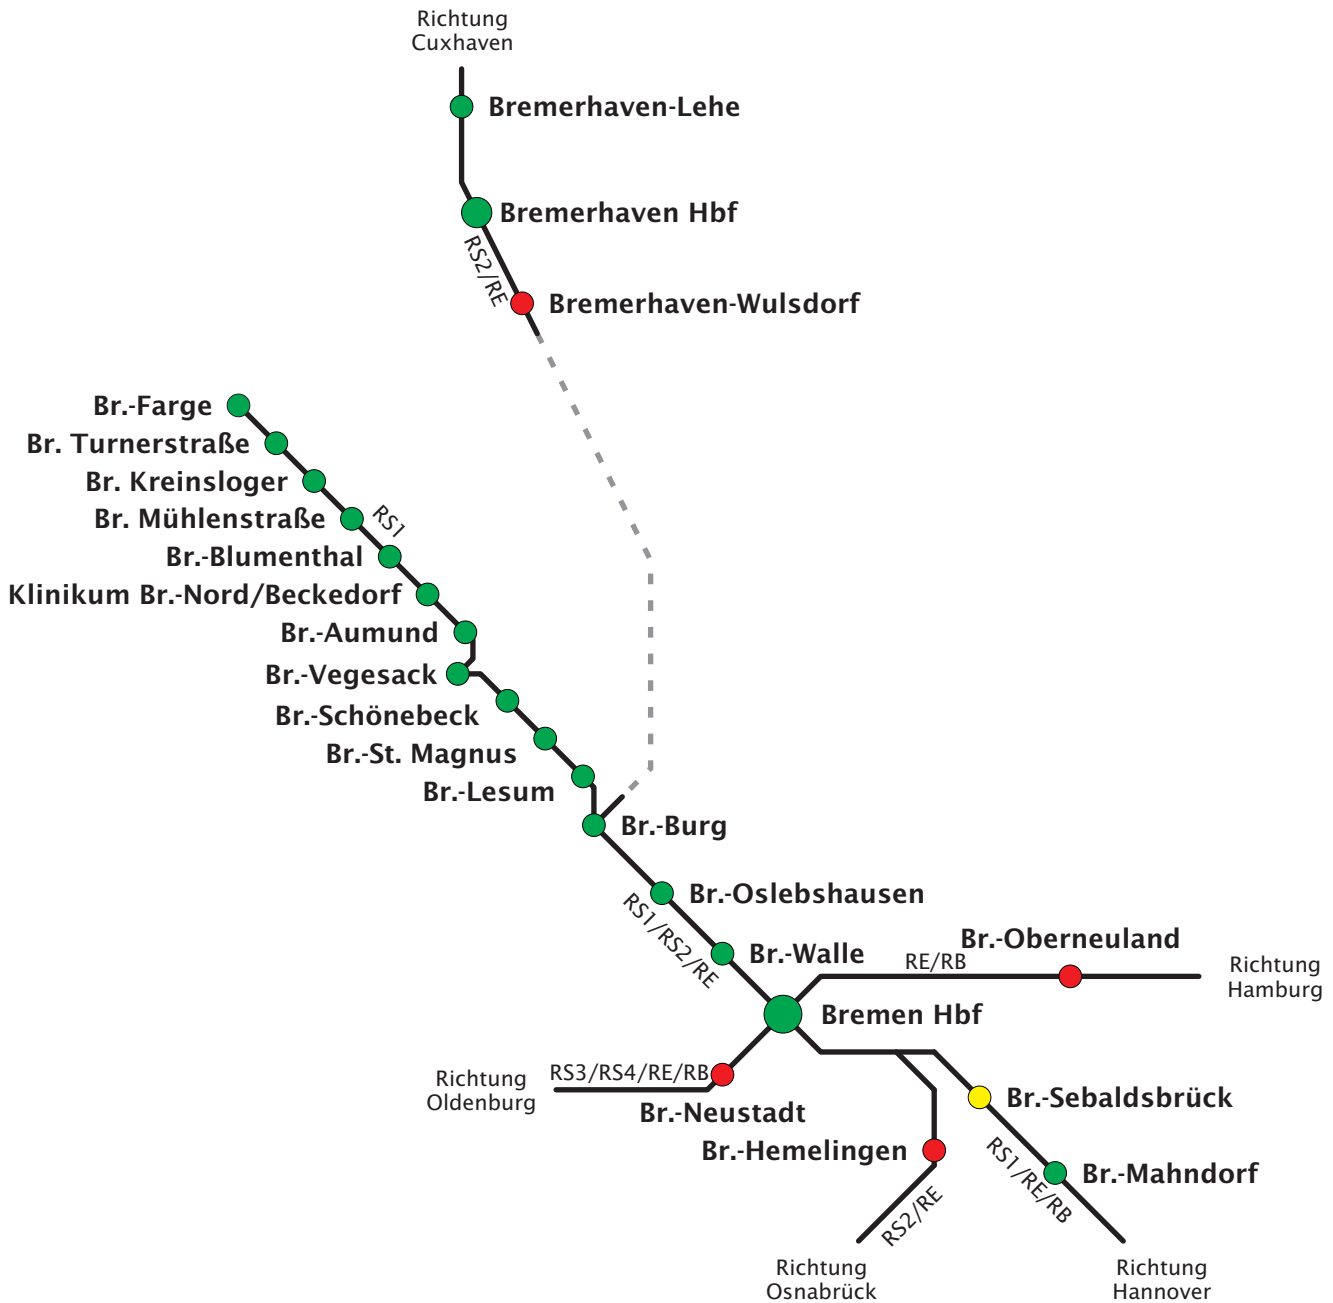
Karte 1: Barrierefreiheit (Zugänge und Bahnsteige)
 (Qualitätskontrolle Frühjahr 2019)

- alle Bahnsteige stufenfrei zugänglich, Bahnsteighöhen ermöglichen niveaugleichen Zugeinstieg
- alle Bahnsteige stufenfrei zugänglich, Bahnsteighöhen zu niedrig
- Bahnsteige nicht stufenfrei zugänglich, Bahnsteighöhen ermöglichen niveaugleichen Zugeinstieg
- Bahnsteige nicht stufenfrei zugänglich, Bahnsteighöhen zu niedrig

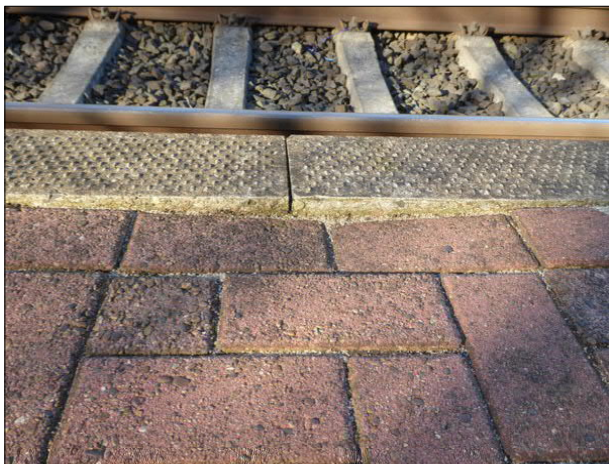
Abbildung 7: An beiden Bahnsteigen in Bremen-Oberneuland gibt es stellenweise Absackungen mit Stufenbildung vor den Bahnsteigkanten.

Die größten Mängel weist mit vielen Schäden an der Oberfläche, Absackungen und Unebenheiten sowie Verschmutzungen unverändert der Bahnsteig in Bremen-Neustadt auf. Absackungen mit Stufenbildung vor den Bahnsteigkanten wurden in Bremen-Hemelingen, -Neustadt, -Sebaldsbrück, -Oberneuland, -Lesum und Bremerhaven-Wulsdorf registriert. Eine größere Absackung der Pflastersteine wurde in Bremen-Oberneuland an Gleis 3 hinter dem Unterstand verzeichnet.

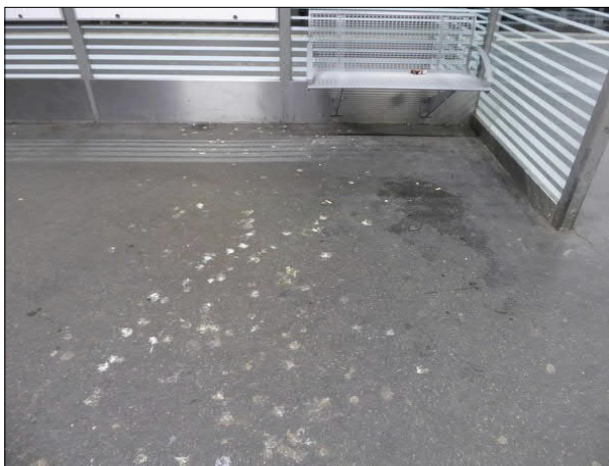
Abbildung 8: Alle Bahnsteige des Bremer Hauptbahnhofs waren bereichsweise verschmutzt. An mehreren Stellen lag Taubenkot.

Der Zustand der Bahnsteige ist im Vergleich mit der Erhebung im letzten Jahr in der Summe nicht verbessert worden. Positiv ist, dass in Bremerhaven Hbf Schäden an den Entwässerungsrinnen ausgebessert wurden. Dem gegenüber steht eine Zunahme der Absackungen und Unebenheiten auf den Bahnsteigen in Bremen-Oberneuland. Zudem sind dort einzelne Elemente der Bahnsteigkanten leicht verschoben. Die Schäden an den Platten der Blindenleitstreifen in Bremen-Walle und Bremen-Schönebeck haben zugenommen. In Bremen Hbf waren die Bahnsteige deutlich stärker verschmutzt als vor einem Jahr.

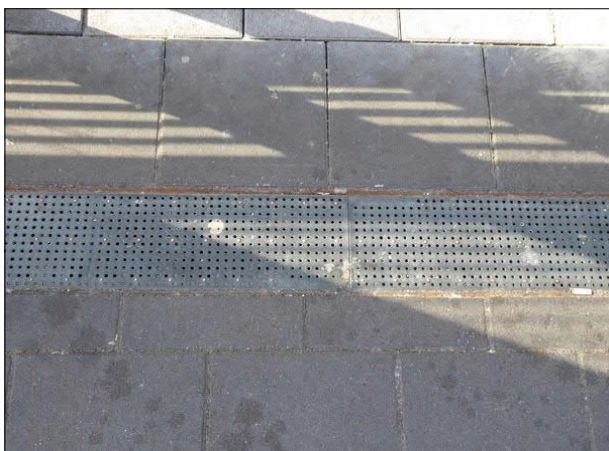
Abbildung 9: An einigen Bahnsteigen im Bereich der FVE ist Rostbildung an den Entwässerungsrinnen zu beobachten. In Bremen Mühlenstraße ist das vor allem in den Unterständen der Fall.

Die Qualität der Bahnsteige im Bereich der FVE ist weiterhin sehr gut. An einigen Stationen ist allerdings Rostbildung an Schachtdeckeln und leicht zunehmend auch an Entwässerungsrinnen zu beobachten. In Bremen-Burg, Bremen Hbf, Bremen-Lesum, Bremen-Neustadt und Bremen-Sebaldsbrück sind ebenfalls einzelne Schachtdeckel angerostet. In Bremen-Lesum und Bremen-Mahndorf waren die Entwässerungsrinnen der Bahnsteige teilweise versandet. In Bremen Hbf, Bremen-St. Magnus und Bremen-Walle waren einzelne Stellen der Entwässerungsrinnen beschädigt, oder Abdeckroste waren locker.

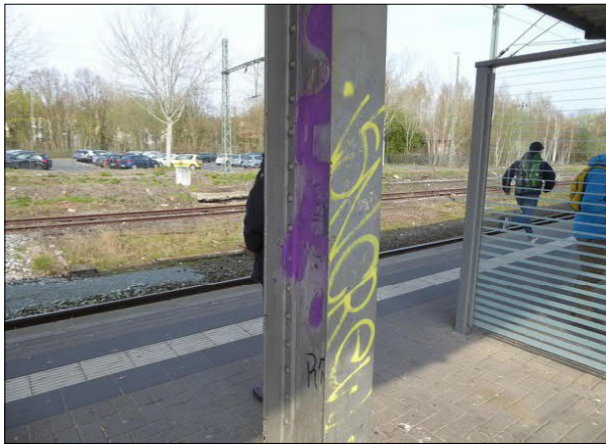
Abbildung 10: Nicht nur Lackschäden an der Dachunterseite, sondern auch größere Schmierereien an den Stützen beeinträchtigen das Erscheinungsbild in Bremen-Vegesack.

Das Bahnsteigdach in Bremen-Sebaldsbrück wurde bereichsweise ausgebessert. In mehreren Bereichen der Bahnsteigdächer in Bremen-Vegesack und Bremen-Neustadt blättert dagegen weiterhin die Farbe an den Dachunterseiten ab. An den Bahnsteigdächern in Bremerhaven-Lehe, Bremen-Walle, -Vegesack, an einzelnen Dachstützen in Bremen-Oslebshausen, -Sebaldsbrück, Bremen Hbf und Bremerhaven Hbf ist Korrosion zu erkennen.

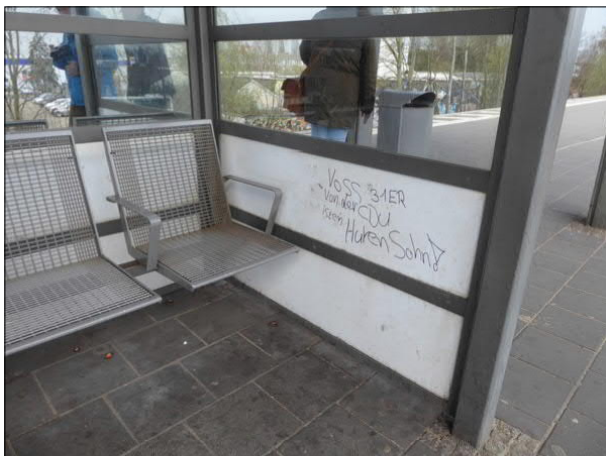
Abbildung 11: Einige Brüstungselemente des Windschutzes in Bremen-Oslebshausen waren verschmutzt oder bekratzelt.

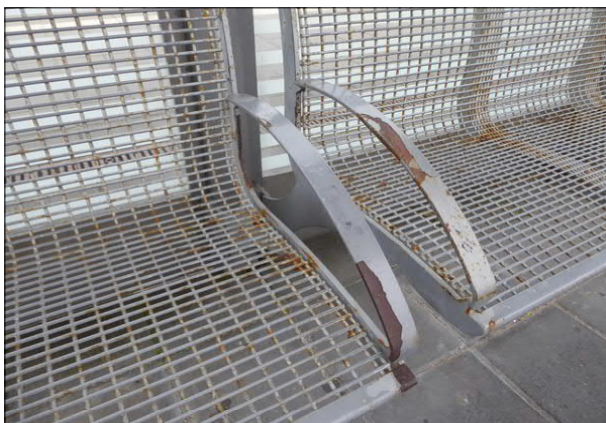
Abbildung 12: Die Sitzbänke im Unterstand von Bremerhaven-Lehe weisen umfangreiche Lackschäden und Korrosion auf.

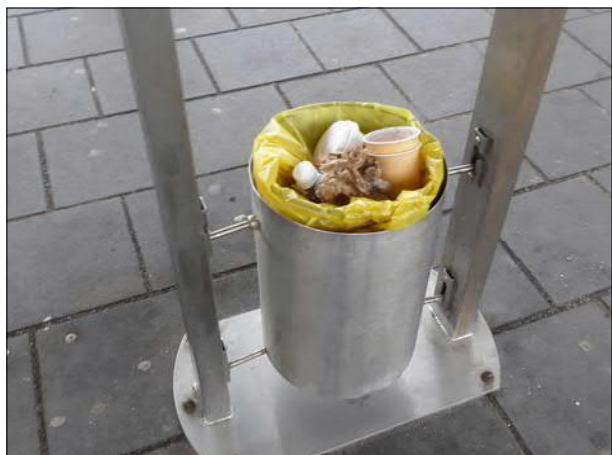
Abbildung 13: Der relativ kleine Abfallbehälter im Rauerbereich des Bahnsteigs der Gleise 2/3 in Bremerhaven Hbf war voll.

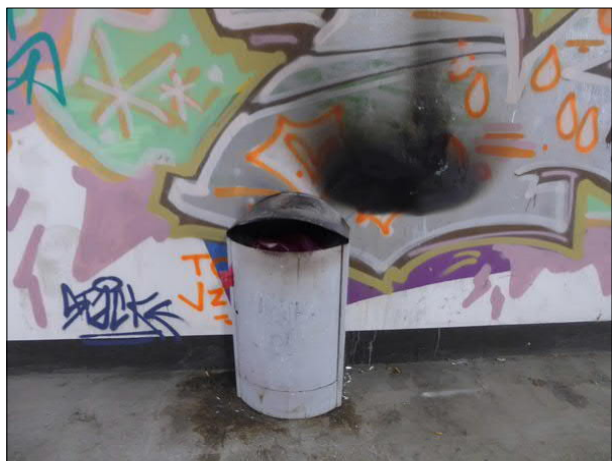
Abbildung 14: Im Zugangstunnel des Bahnhofs Bremen-Neustadt war ein Abfallbehälter durch einen Brand verrußt und beschädigt.

Im Tunnel von Bremen-Neustadt wurde ein Behälter durch einen Brand beschädigt. In Bremen-Burg schloss die Tür eines Müllbehälters nicht. Einzelne Behälter in Bremen-Lesum, -Neustadt, -Oberneuland, -Sebaldsbrück, -Veegesack und -Walle wiesen Lackschäden auf.

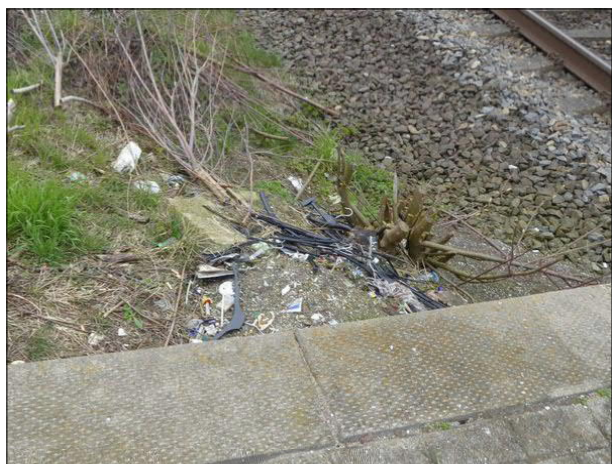
Abbildung 15: Nördlich des Bahnsteigs von Bremen-Walle lagen zahlreiche Kleiderbügel und anderer Müll.

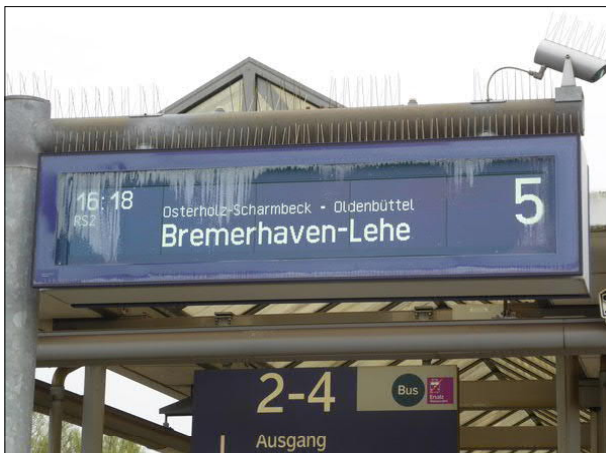
Abbildung 17: Der Zugzielanzeiger an Gleis 5 in Bremen-Burg war bereichsweise innen beschlagen.

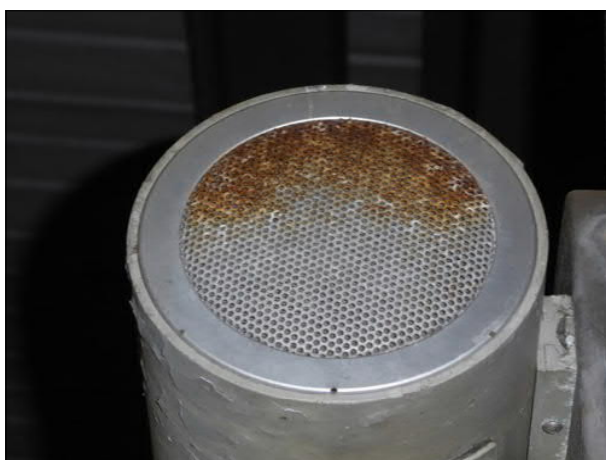
Abbildung 18: An einigen Lautsprechern auf den Bahnsteigen in Bremen Hbf tritt Korrosion auf.

An einzelnen Lautsprechern in Bremen Hbf und im Tunnel von Bremen-Burg wurde Rostbildung festgestellt. In Bremen-Neustadt, -Blumenthal und Bremen Turnerstraße waren einzelne Lautsprecher leicht beschädigt. In Bremen-Neustadt war der Lautsprecher auf dem DSA bekratzelt. In Bremen-Vegesack waren Lautsprecher und in Bremen-Burg die Licht- und Lautsprecherleisten unter den Dächern verschmutzt.

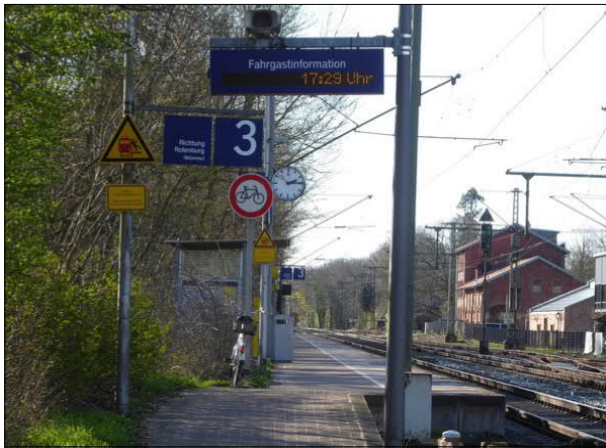
Abbildung 19: Die Uhr an Gleis 3 in Bremen-Oberneuland war defekt. Die korrekte Zeit wurde am Schriftanzeiger abgebildet.

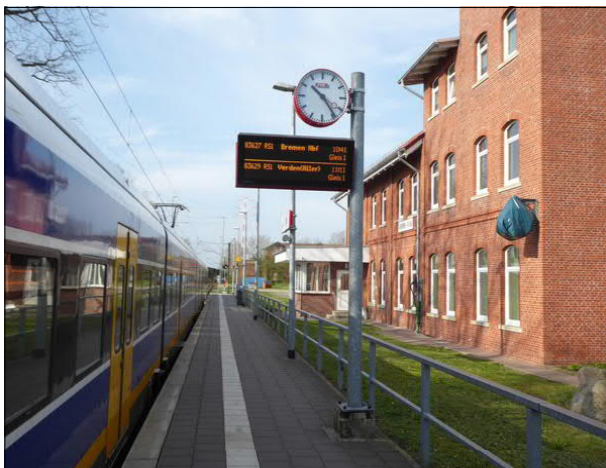
Abbildung 20: Die Bahnsteiguhr in Bremen-Farge funktionierte einwandfrei. Die abgedeckte Uhr am Bahnhofsgelände stellte daher keinen wirklichen Mangel dar.

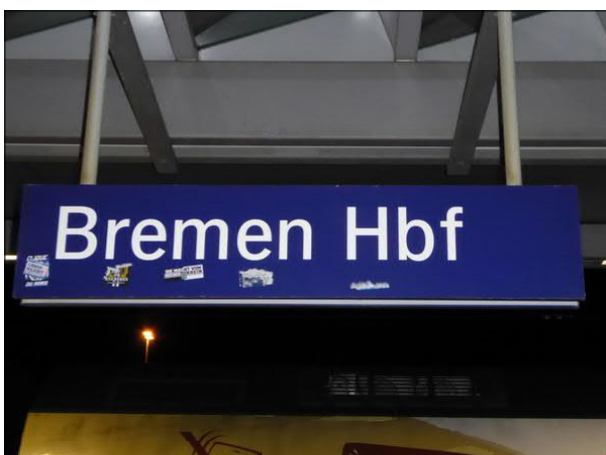
Abbildung 21: In Bremen Hbf fielen insgesamt zwei beklebte Bahnhofnamensschilder auf.

In Bremen Hbf, Bremen-Sebaldsbrück, Bremen-Schönebeck, Bremen-Neustadt und Bremen-Oberneuland wurden beklebte oder bekritzelte Bahnhofnamensschilder registriert.

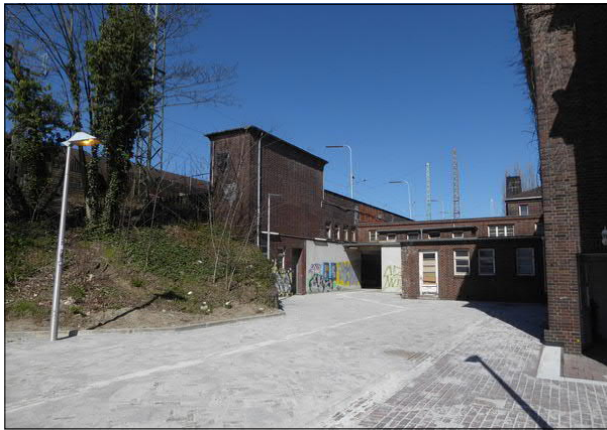
Abbildung 22: Der Zugang zum Bahnhof Bremen-Neustadt wurde neu gepflastert. Jedoch war der Eingang weder gekennzeichnet noch ausgeschildert.

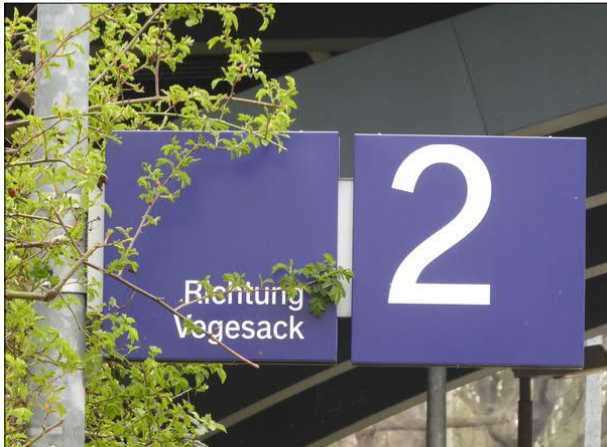
Abbildung 23: In Bremen-Lesum war ein Richtungsschild etwas zugewachsen.

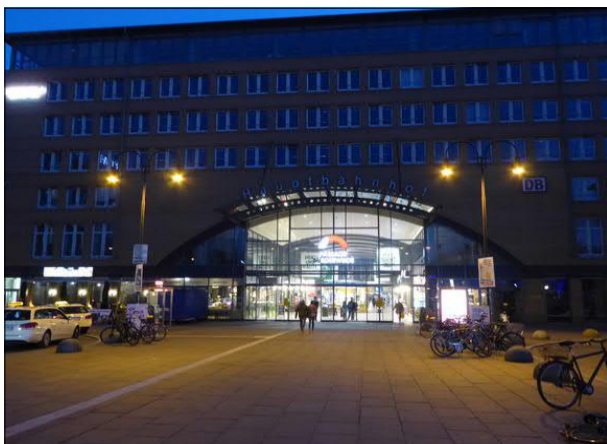
Abbildung 24: Am Eingang von der Bürgerweide waren in Bremen sowohl das DB-Logo als auch der Schriftzug „Hauptbahnhof“ unbeleuchtet.

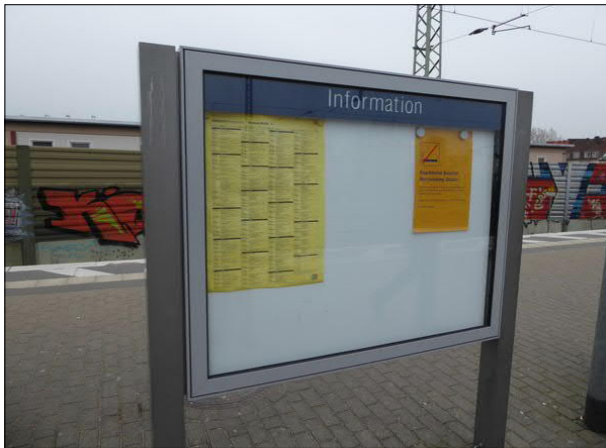
Abbildung 25: Auf dem Bahnsteig in Bremen-Walle wurde eine doppelseitige Vitrine aufgestellt. Sie bietet ausreichend Platz für die notwendigen Informationen, die im letzten Jahr ausschließlich am Zugang zur Verfügung standen.

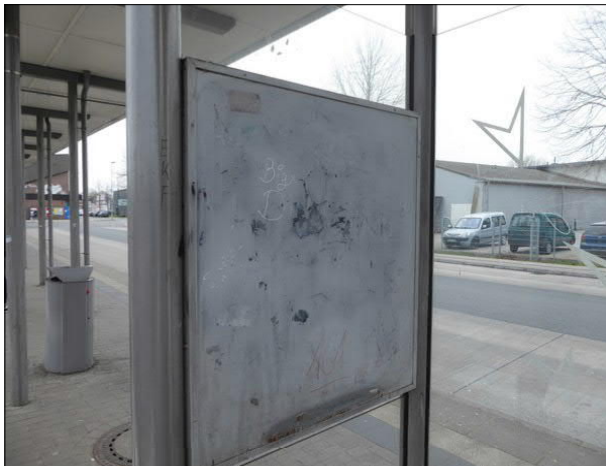
Abbildung 26: Die Rückseiten der Vitrinen in Bremen-Burg sind besonders an Gleis 2 durch Schmutz und Schäden unansehnlich.

Unbefriedigend ist nach wie vor die Sauberkeit der Rückseiten einiger Vitrinen. Rückseiten in Bremen-Oberneuland, Bremen-Burg und Bremen-Neustadt waren teilweise beschmiert, stark verschmutzt und angerostet.

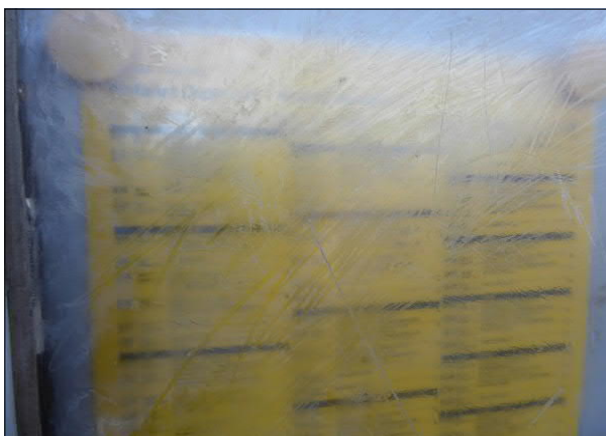
Abbildung 27: Die Vitrine auf dem Bahnsteig in Bremen-Neustadt war in großen Bereichen trüb. Der Fahrplanaushang war nicht lesbar.

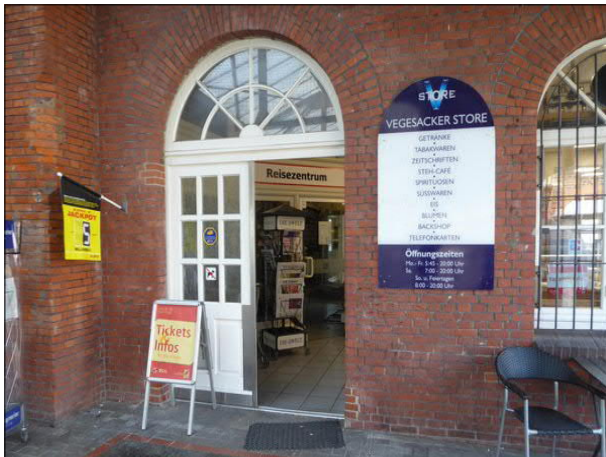
Abbildung 28: Im öffentlich zugänglichen Bereich des Bahnhofsgebäudes in Bremen-Vegesack haben der Kiosk mit Imbiss und das Reisezentrum gemeinsame Eingänge.

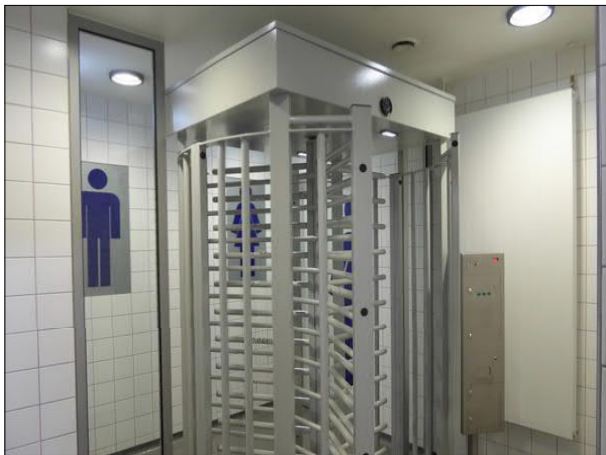
Abbildung 29: Eine Münze steckt im Einlassautomat für das Drehkreuz der WC-Anlage in Bremerhaven Hbf fest. Dadurch war ein Zutritt nicht möglich.

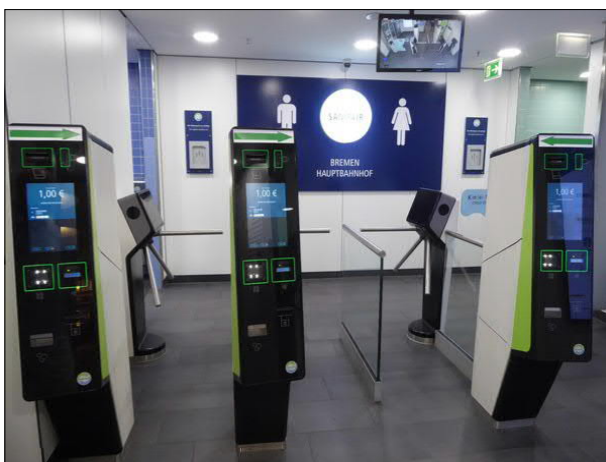
Abbildung 30: Die Einlassautomaten der WC-Anlage in Bremen Hbf wurden erneuert. Der Bereich ist kameraüberwacht.

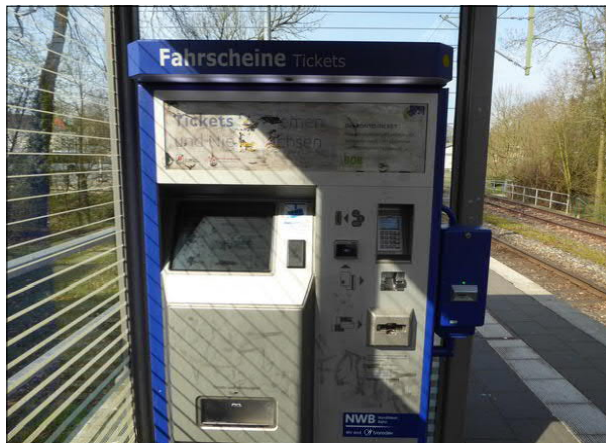
Abbildung 31: Das Infopanel oberhalb des Bildschirms war im Fahrkartenselbstbedienungsautomat von Bremen-Blumenthal durch Schäden und Verschmutzungen unansehnlich.

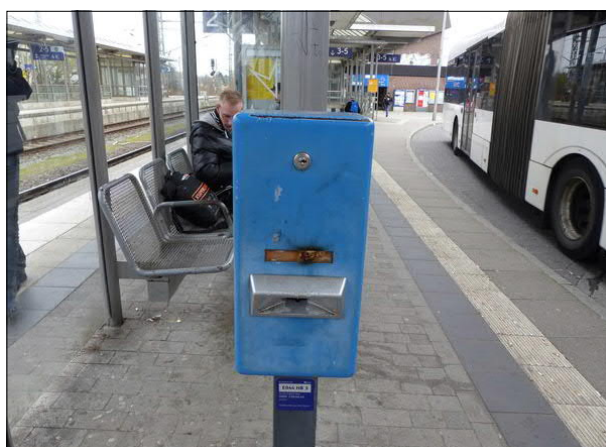
Abbildung 33: In Bremen-Burg waren die Entwerter auf den drei Bahnsteigen defekt. Das Gerät an Gleis 2 war zudem angekollert und verschmutzt.

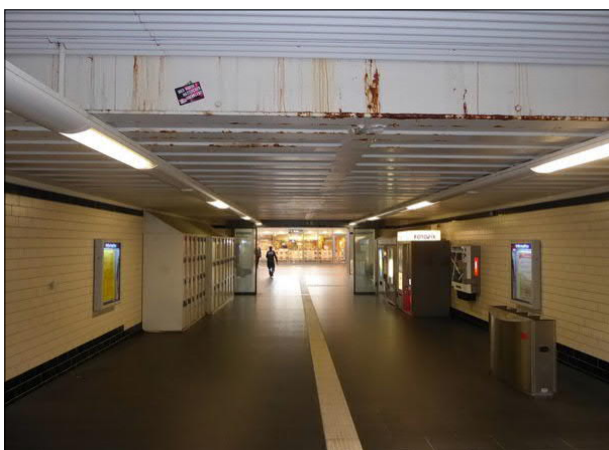
Abbildung 34: An der Decke des Bahnhofstunnels in Bremerhaven Hbf ist zunehmende Rostbildung zu verzeichnen. An einzelnen Stellen tropft Wasser aus den Gleiströgen in den Tunnel.

Der Tunnel zum Bahnsteig in Bremen-Neustadt war auch baulich in schlechtem Zustand. Es wurden Schäden an der Decke und an den Wänden verzeichnet. Außerdem fehlten die Gummibeschichtungen der Handläufe. Roststellen wurden an den Gleiströgen in Bremerhaven Hbf und -Lehe erfasst. Besonders in Bremerhaven Hbf besteht Handlungsbedarf, da stellenweise Wasser aus der Tunneldecke tropft.

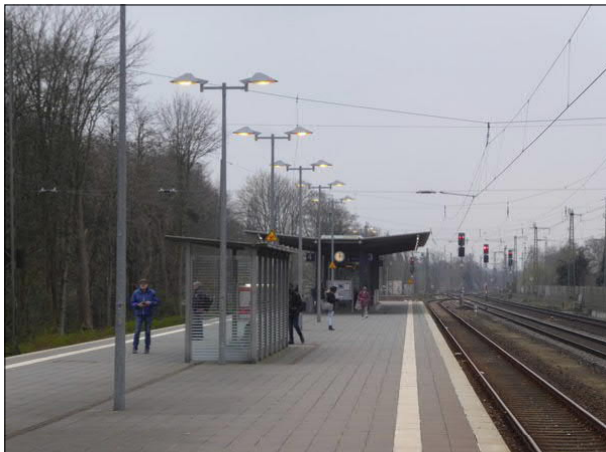
Abbildung 37: In Bremerhaven-Lehe war die Bahnsteigbeleuchtung tagsüber eingeschaltet. Alle Leuchten funktionierten.

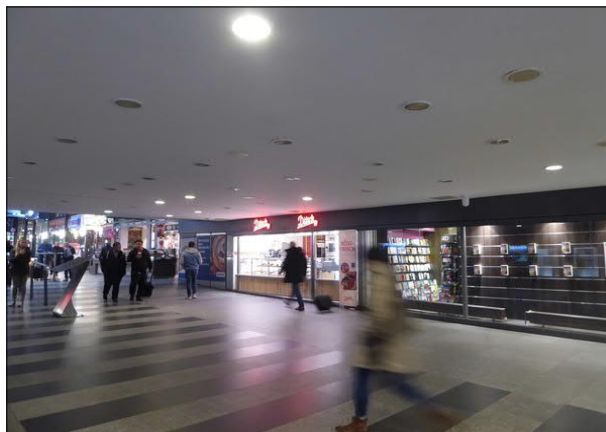
Abbildung 39: Im Übergang vom Bahnsteigtunnel zur Eingangshalle an der Bürgerweide waren die meisten Leuchten in Bremen Hbf defekt oder ausgeschaltet.

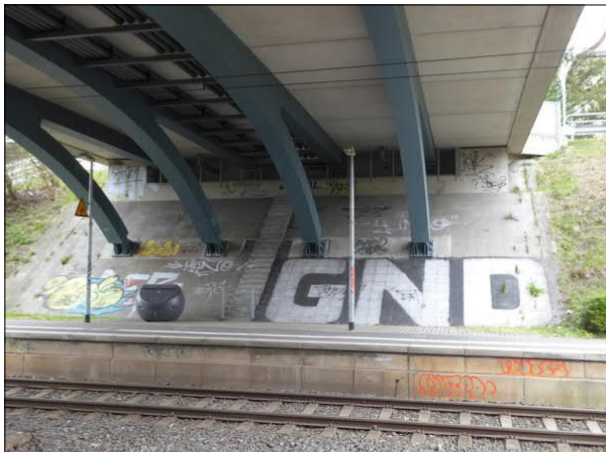
Abbildung 40: In Bremen-Lesum beeinträchtigen weiterhin Schmierereien unter der Brücke und an den Bahnsteigkanten das Erscheinungsbild.

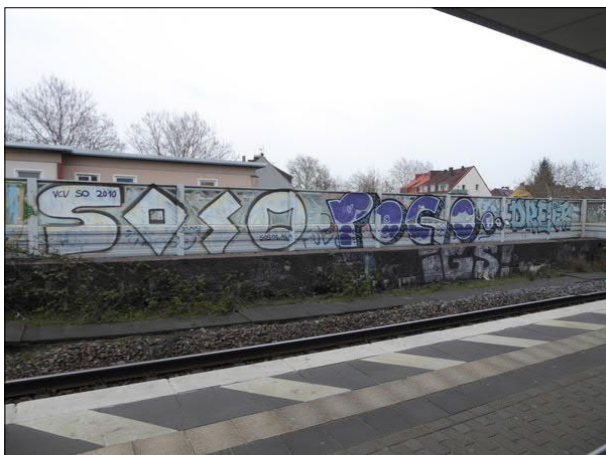
Abbildung 41: Die Lärmschutzwand neben Gleis 6 in Bremen-Walle ist durchgehend mit Graffiti verunstaltet.

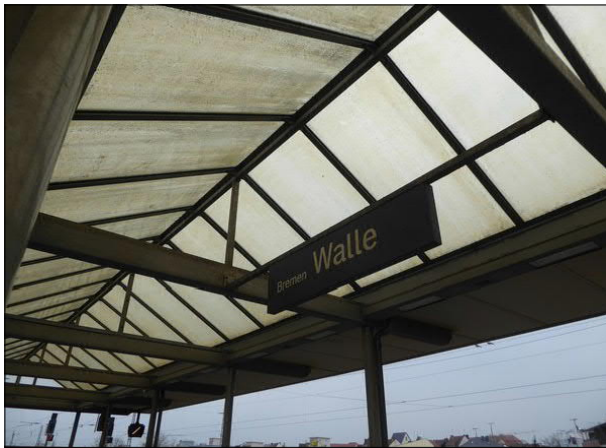
Abbildung 43: Die Scheiben der Bahnsteigdächer in Bremen-Walle und Bremen-Burg sind seit Jahren stark verschmutzt.

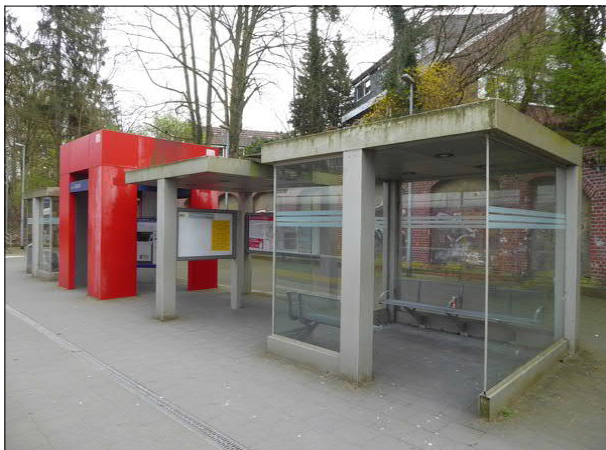
Abbildung 44: Am Wetterschutz in Bremen-Lesum sind vor allem die Dachkanten stark vergrünt. Zudem ist die rote Farbe bereichsweise verblasst.

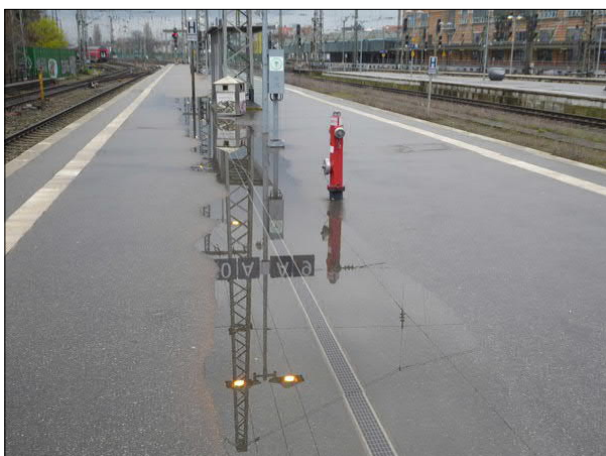
Abbildung 45: Im südlichen Bereich des Bahnsteigs an den Gleisen 9 und 10 in Bremen Hbf war die Entwässerungsrinne offensichtlich verstopft.

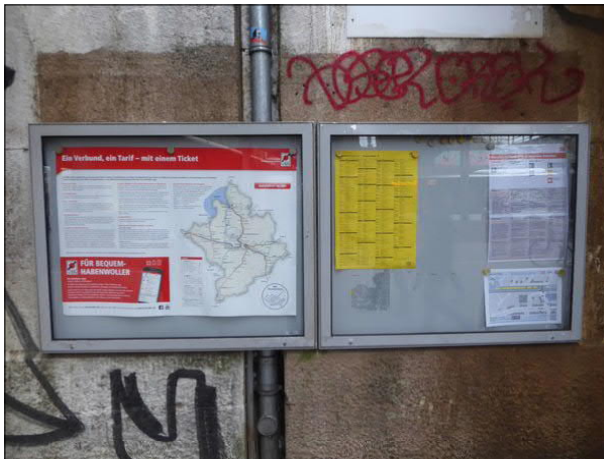
Abbildung 46: Die stark zerkratzten Vitrinenscheiben am Eingang der Station Bremen-Walle wurden erneuert.

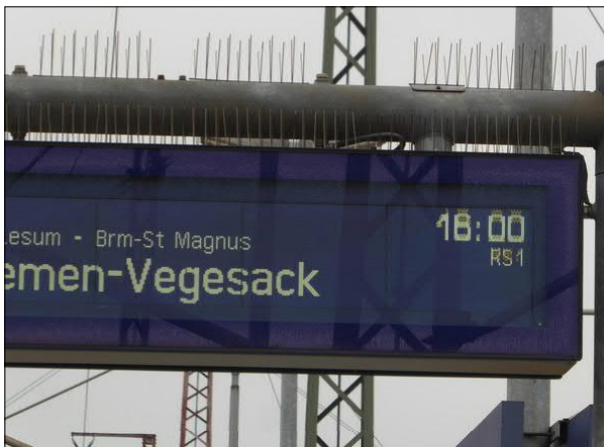
Abbildung 47: Die Darstellung der Abfahrtszeit (hier 16:00 Uhr) auf dem Anzeiger an Gleis 3 in Bremen-Burg war unscharf.

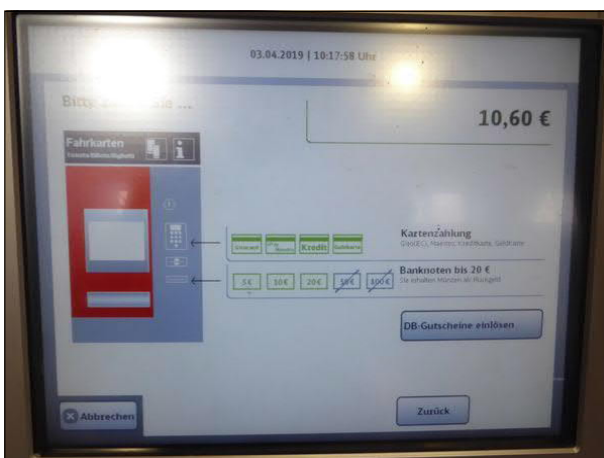
Abbildung 48: Ein Fahrkartenautomat in Bremerhaven Hbf akzeptierte keine Münzen als Zahlungsmittel. Möglich waren nur Geldschein- oder Kartenzahlung.

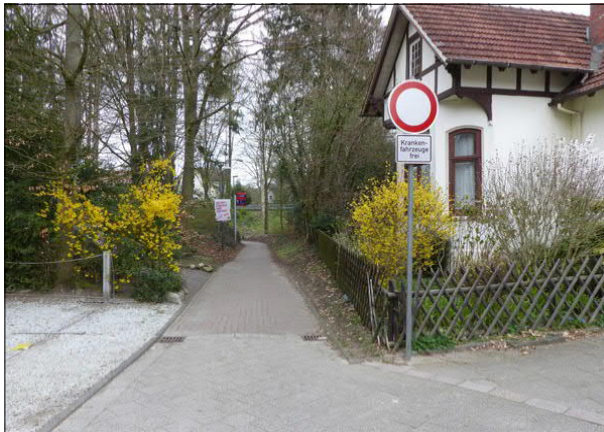
Abbildung 49: Das Verkehrsschild „Durchfahrt verboten“ am Rampenzugang zu Gleis 1 in Bremen-Lesum wurde erneuert und ist nun wieder lesbar.

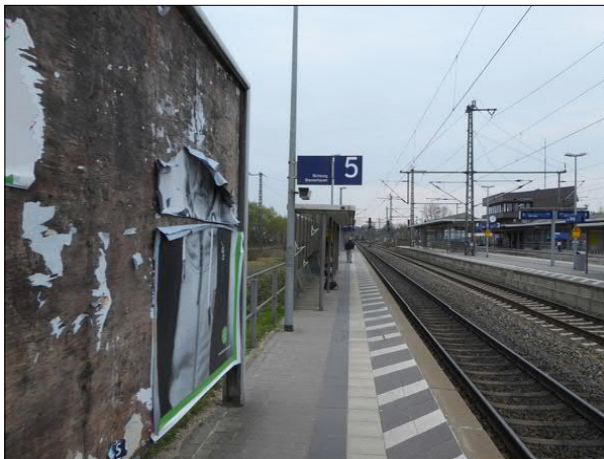
Abbildung 50: Die ungepflegte Werbetafel an Gleis 5 in Bremen-Burg ist unansehnlich.

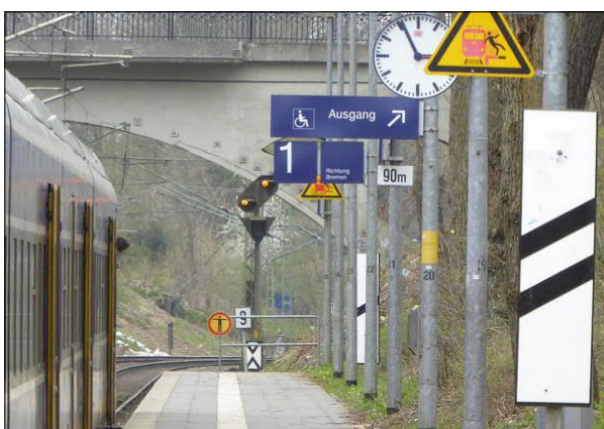
Abbildung 51: Um auch bei kürzeren Zügen fahrgastfreundliche, zugangnahe Zughaltepositionen zu gewährleisten, wurden an einzelnen Stationen neue Schilder installiert. Zu sehen ist in Bremen-Lesum ein Schild „90m“.
