13. Qualitätskontrolle an den Bahnstationen im Land Bremen

Ergebnisbericht

Frühjahr 2024

Auftraggebende: ZVBN und Freie Hansestadt Bremen Senatorin für Bau, Mobilität und Stadtentwicklung

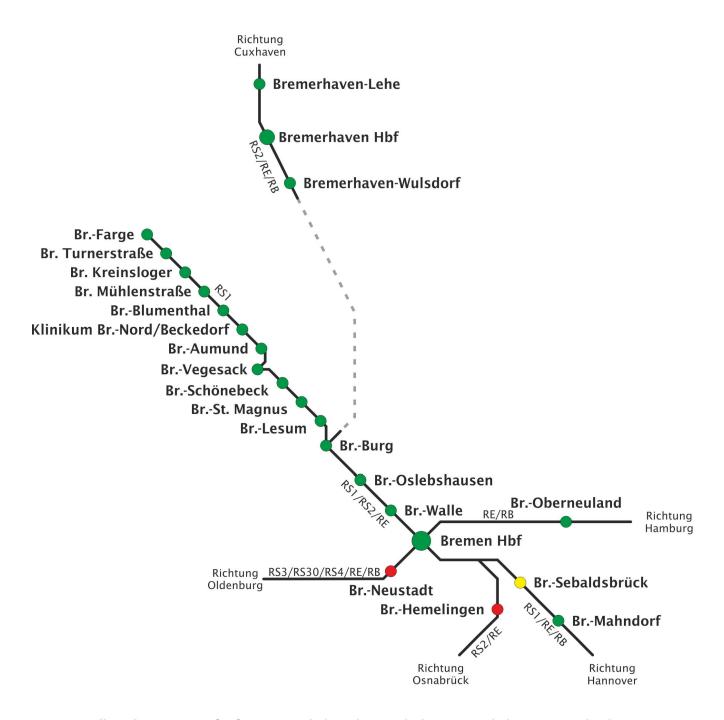
Karte 1: Barrierefreiheit (Zugänge und Bahnsteige) (Qualitätskontrolle Frühjahr 2024)

- alle Bahnsteige stufenfrei zugänglich, Bahnsteighöhen ermöglichen niveaugleichen Zugeinstieg
- alle Bahnsteige stufenfrei zugänglich, Bahnsteighöhen zu niedrig
- Bahnsteige nicht stufenfrei zugänglich, Bahnsteighöhen ermöglichen niveaugleichen Zugeinstieg
- Bahnsteige nicht stufenfrei zugänglich, Bahnsteighöhen zu niedrig

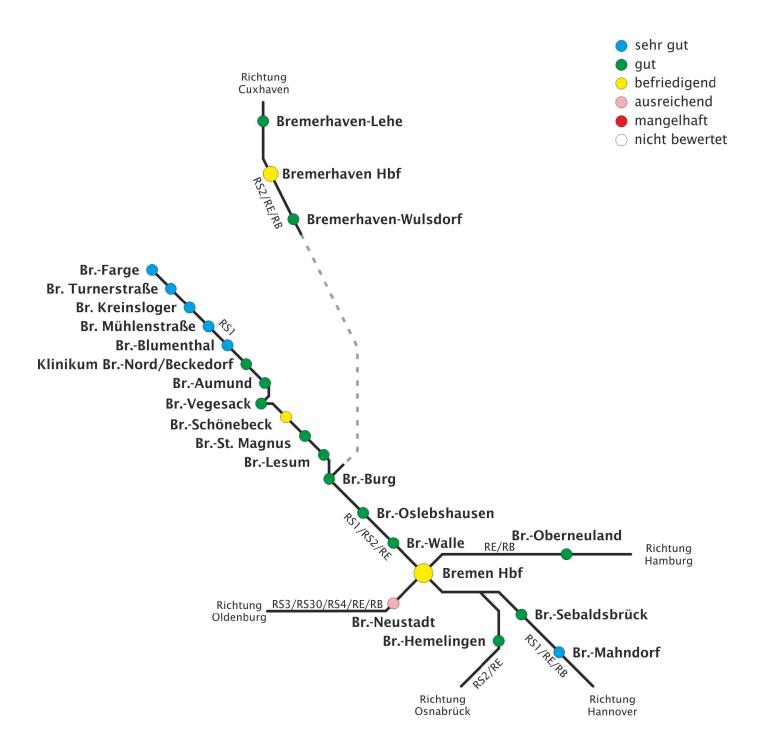
Karte 2: Zustand der Bahnsteigoberflächen (Qualitätskontrolle Frühjahr 2024)

Die größten Mängel weist mit vielen Schäden und Unebenheiten an der Oberfläche unverändert der Bahnsteig in Bremen-Neustadt auf. An Gleis 3 war an einer Stelle auch die Bahnsteigkante stark beschädigt. Auf den Bahnsteigen in Bremen Hbf, Bremerhaven Hbf und Bremerhaven-Wulsdorf wurde an mehreren Stellen Pfützenbildung beobachtet.

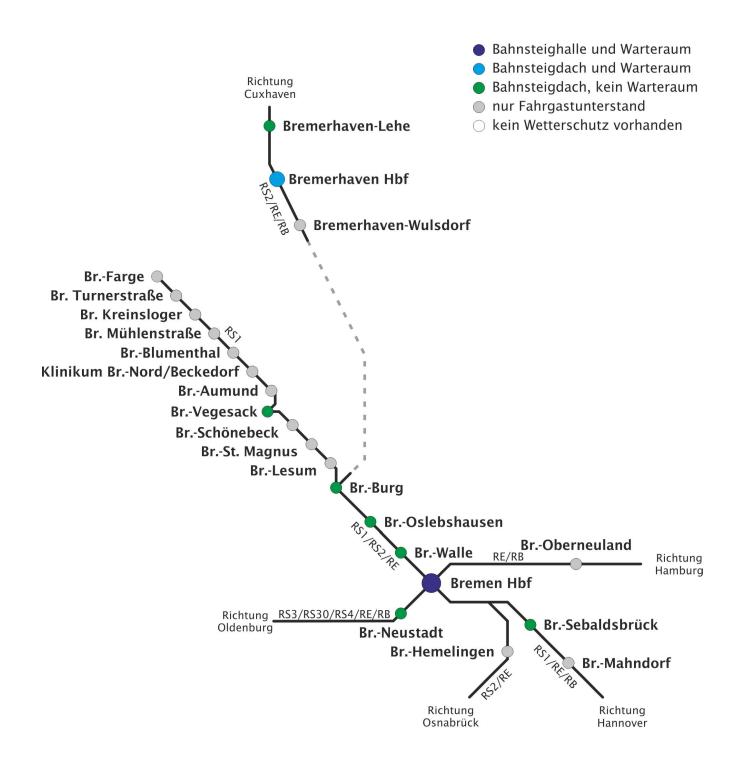
Karte 3: Art des Wetterschutzes

(bei mehreren Bahnsteigen wird der am hochwertigsten ausgestattete Bahnsteig berücksichtigt)

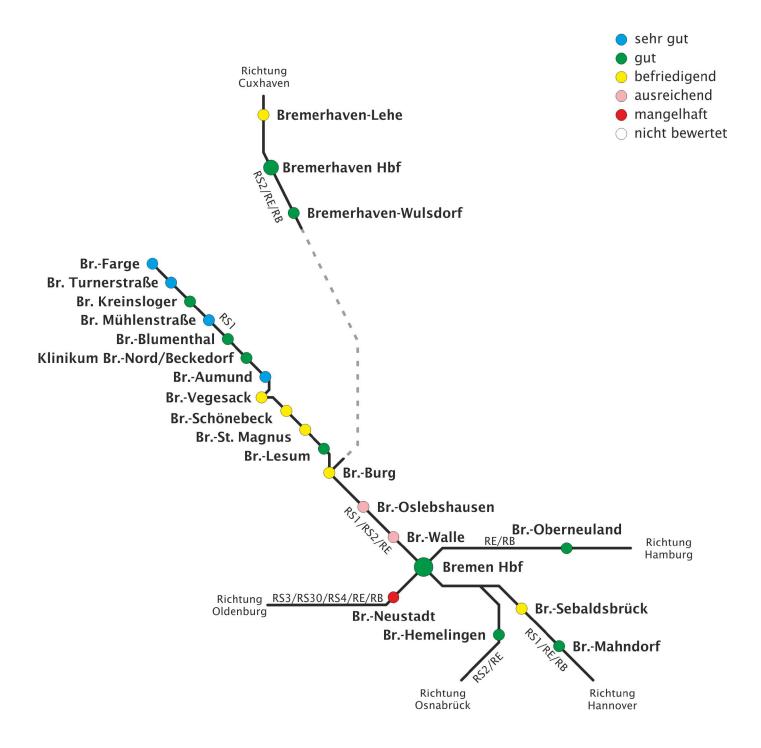
Karte 4: Zustand des Wetterschutzes (Qualitätskontrolle Frühjahr 2024)

In Bremen-Neustadt fehlen weiterhin zwei Scheiben des Windschutzes, und in Oberneuland sind einzelne Scheiben der Unterstände leicht beschädigt. Neu ist eine fehlende Scheibe im Unterstand an den Gleisen 3/4 in Bremen-Burg. In Bremen-Walle wurden vier weitere Scheiben des Unterstands mit Lochblechen verkleidet. Insgesamt betrifft das jetzt 15 der 20 Scheiben.

Am Bahnsteigdach von Bremerhaven-Lehe und an den Dachträgern in Bremen-Neustadt ist an vielen Stellen Korrosion zu beobachten.

In Bremen-Neustadt waren die meisten Dachstützen und einzelne Dachträger beschmiert. In Bremen-Oslebshausen waren einige Dachstützen und der Windschutz betroffen. An neun Stationen wurden an den Wetterschutzeinrichtungen einzelne Kritzeleien oder Aufkleber registriert. Darüberhinaus wurden in Bremen-Walle, Bremen-St. Magnus, Bremen-Burg und Bremen-Oslebshausen weitere Verschmutzungen an den Unterständen erfasst.

Die Dachscheiben der Bahnsteigdächer in Bremen Hbf, Burg, Walle und Bremerhaven-Lehe sind unverändert stark verschmutzt. In Bremerhaven Hbf, Bremen-Burg und Bremen Hbf waren die Unterseiten der Bahnsteigdächer bereichsweise verunreinigt.

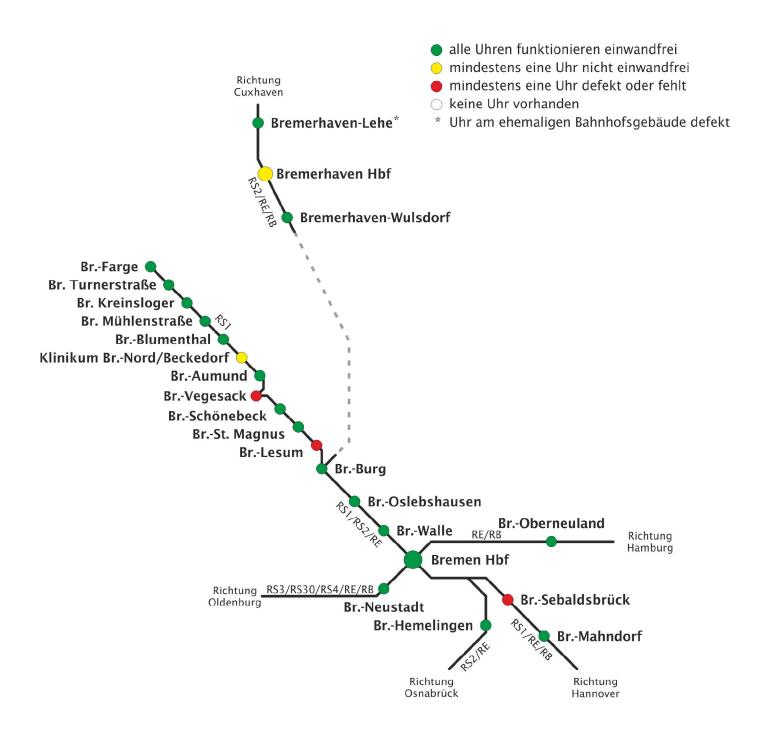
Karte 5: Funktionsfähigkeit der Uhren (Qualitätskontrolle Frühjahr 2024)

Die Uhr an einer Tunnelrampe des Bahnhofs Sebaldsbrück war dagegen weiterhin defekt. In Bremen-Vegesack war gegenüber dem Vorjahr unverändert eine Uhr am Bahnhofsgebäude defekt.

Die Uhren an den Gleisen 5 und 6 in Bremen Hbf unter dem Bahnsteigdach im Gleisabschnitt E wurden abgebaut. In Bremen-Lesum war die Uhr an Gleis 1 defekt.

In der Uhr auf dem Empfangsgebäude von Bremerhaven Hbf und in einer Uhr in Klinikum Bremen-Nord/ Beckedorf waren Zeiger leicht verdreht.

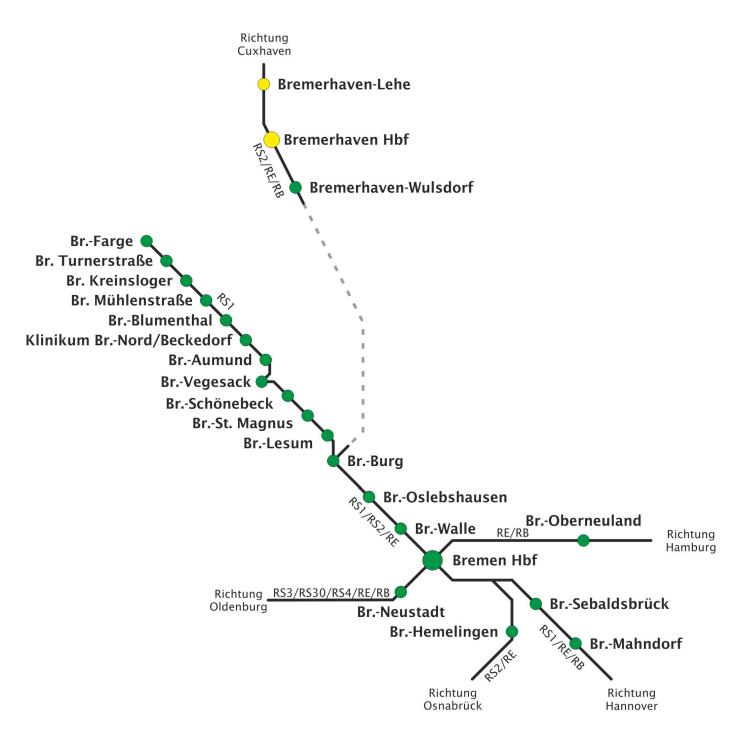
Karte 6: Funktionsfähigkeit der Entwerter

- alle Entwerter funktionieren
- mindestens einer aber nicht alle Entwerter defekt
- kein Entwerter funktioniert

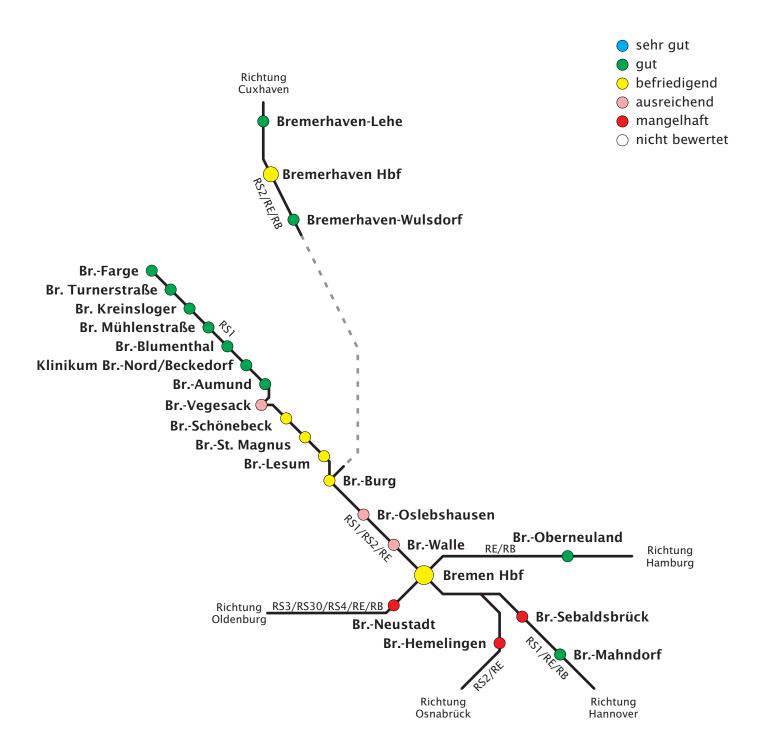
Karte 7: Bewertung Wartekomfort (Qualitätskontrolle Frühjahr 2024)

In erster Linie aufgrund der umfangreichen Verschmutzungen musste der Wartekomfort für Bremen-Hemelingen, Sebaldsbrück und Neustadt mit "mangelhaft" bewertet werden. Drei weitere Stationen im Bereich der DB kamen über ein "ausreichend" nicht hinaus.

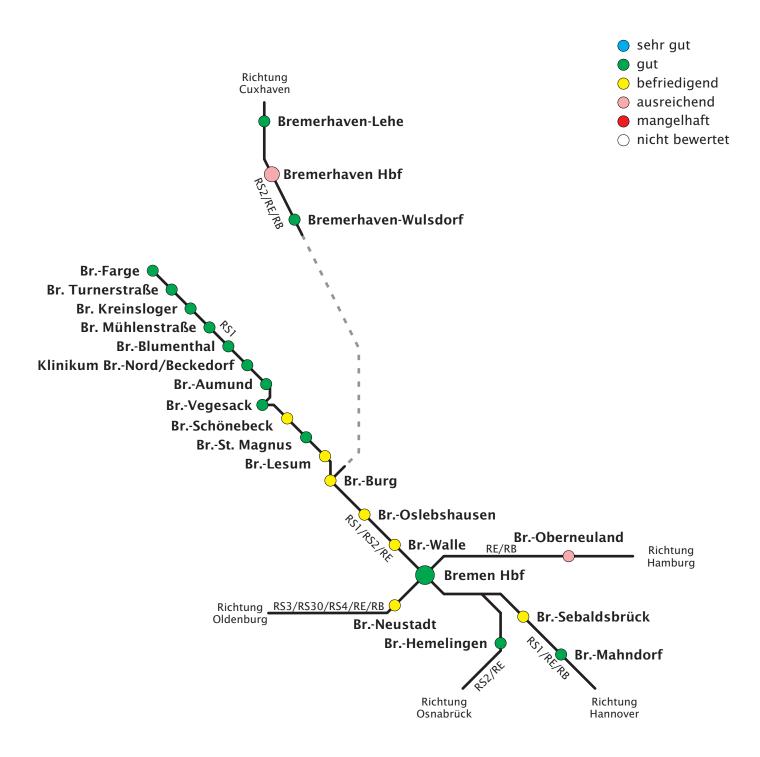
Karte 8: Bewertung Information (Qualitätskontrolle Frühjahr 2024)

Auch in diesem Jahr waren an allen Stationen die grundlegenden Informationen gegeben, so dass in dem Bereich keine Station mit "mangelhaft" bewertet werden musste.

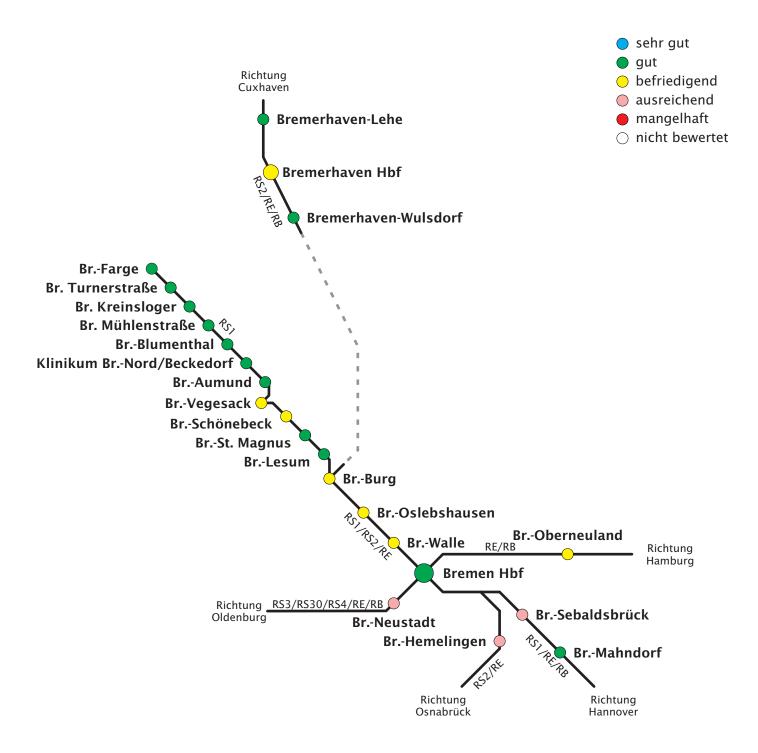
Karte 10: Gesamtbewertung (Qualitätskontrolle Frühjahr 2024)

In Bremen-Neustadt, Hemelingen und Sebaldsbrück wurde der Zustand in diesem Jahr mit der Gesamtnote "ausreichend" beurteilt. Ausschlaggebend sind die umfangreichen Mängel im Bereich Wartekomfort in den Zugangsbereichen und in Bremen-Neustadt auch auf dem Bahnsteig.

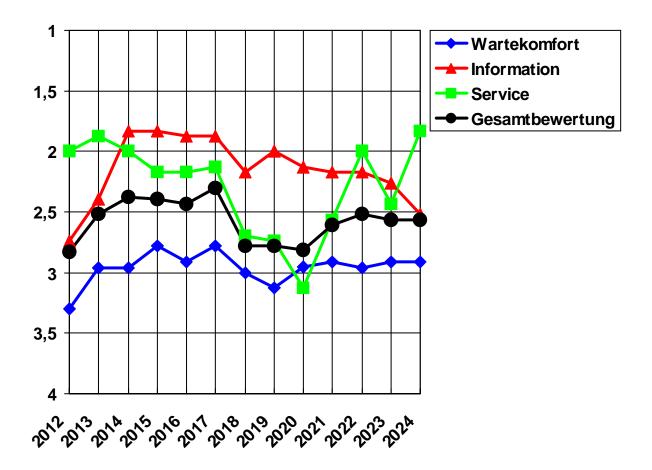
Entwicklung der Bewertungen für die Bahnstationen im Land Bremen in den Qualitätskontrollen

Am Schluss des folgenden Kartenteils mit den Bewertungen für alle Stationen wird in einem Diagramm die Entwicklung der durchschnittlichen Bewertungen seit der ersten systematischen Qualitätserhebung im Jahr 2012 dargestellt.
