#### **Bahnhöfe im Land Bremen - Qualitätscheck**

**Qualitätskontrolle an den Bahnstationen im Land Bremen**

Ergebnisbericht Februar 2012

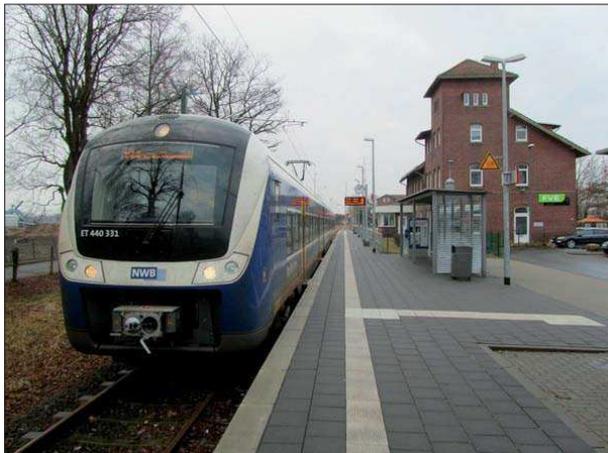
**Abbildung 1:** Mit nur einer geringen Verschmutzung auf einer Vitrine war der Bahnhof Bremen-Farge der einzige, der in der Gesamtbewertung mit „sehr gut“ benotet werden konnte.

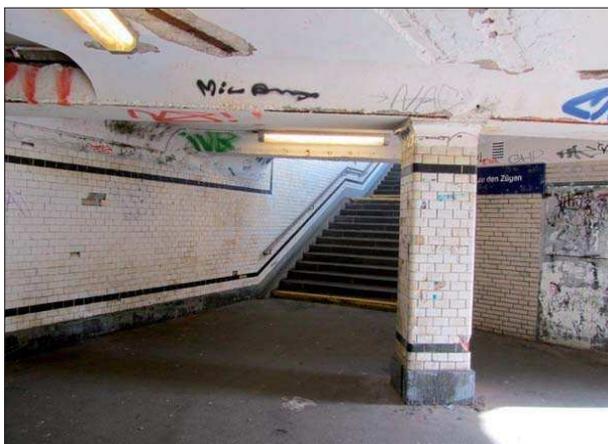
**Abbildung 2:** Umfangreiche Schäden und Verschmutzungen weist der Zugangstunnel in Bremen-Sebaldsbrück auf.

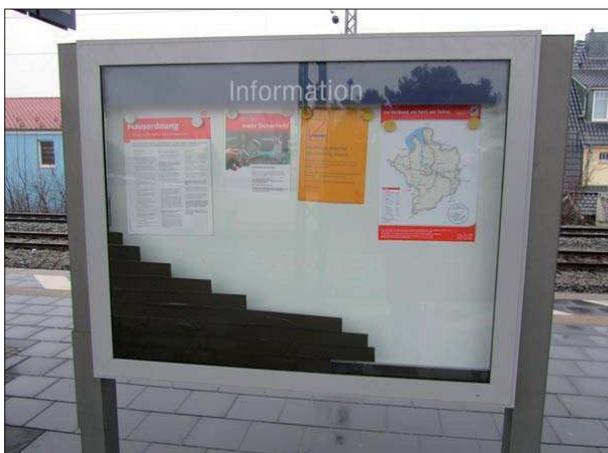
**Abbildung 3:** Diese beschädigte Vitrine in Bremen-Oslebshausen war provisorisch repariert.

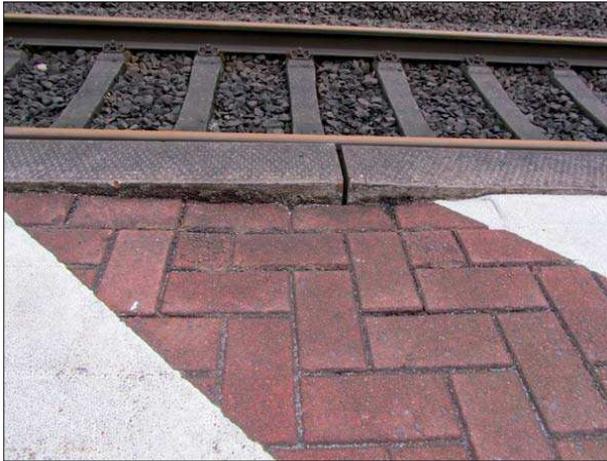
**Abbildung 4:** Der Bahnsteig an Gleis 3 in Bremen-Oberneuland wies größere Absackungen mit Stufenbildung an den Bahnsteigkanten auf.

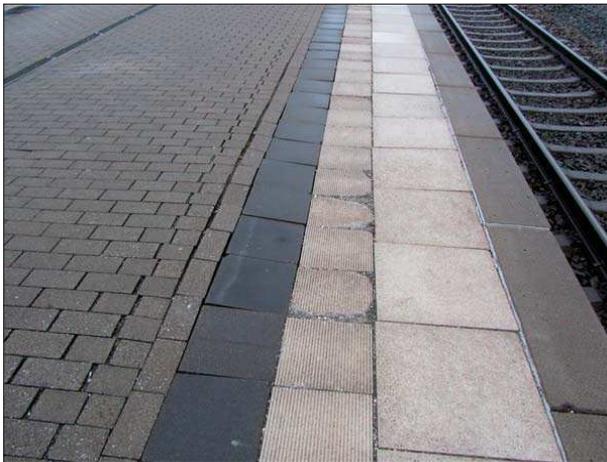
**Abbildung 5:** Die Schäden und Unebenheiten am Mittelbahnsteig von Bremen-Burg sind deutlich zu erkennen.

Auffällig war der schlechte Zustand der Bahnsteige in Bremen-Burg. Hier wurden trotz provisorischer Reparaturen zahlreiche Schäden und erhebliche Unebenheiten der Bahnsteigoberfläche registriert. Ebenfalls mangelhaft war der Zustand der Bahnsteige in Bremen-Oberneuland. Dort wurden neben Absackungen mit Stufenbildung an den Kanten zwei Richtung Gleis verschobene Bahnsteigkantensteine festgestellt.

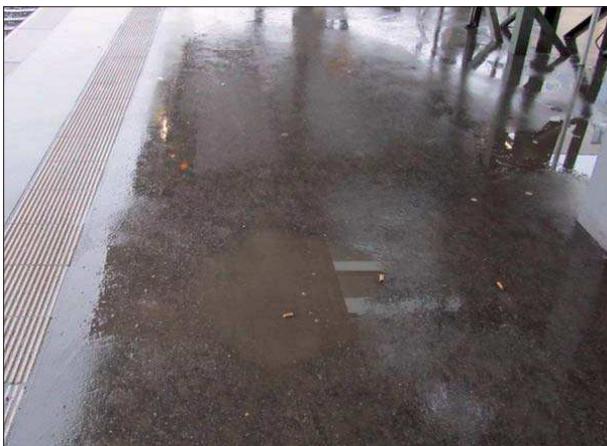
**Abbildung 6:** Auf den neuen Bahnsteigen des Hauptbahnhofs in Bremen bildeten sich Pfützen.

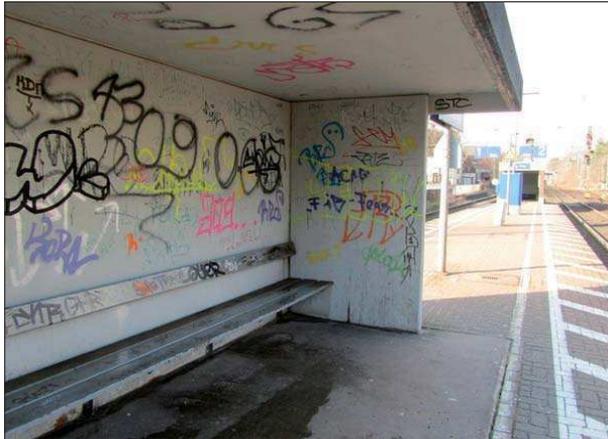
**Abbildung 7:** Stark beschmiert waren die Unterstände und Sitzbänke in Bremen-Hemelingen.

Alle Stationen im Land Bremen sind mit mindestens einem Wetterschutz auf den Bahnsteigen ausgestattet. An den meisten Stationen war dieser in gutem Zustand. Nur in Bremen-Hemelingen gab es erhebliche Mängel an den Fahrgastunterständen. Nicht nur die umfangreichen Schmierereien sondern auch aus den vorderen Dachkanten herabtropfendes Wasser trübten dort das Bild.

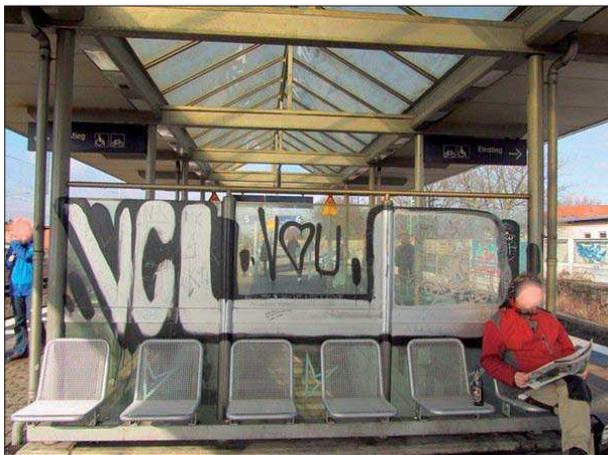
**Abbildung 8:** Auch das Erscheinungsbild dieses Wartebereichs in Bremen-Walle war durch ein Graffiti auf der Glaswand beeinträchtigt.

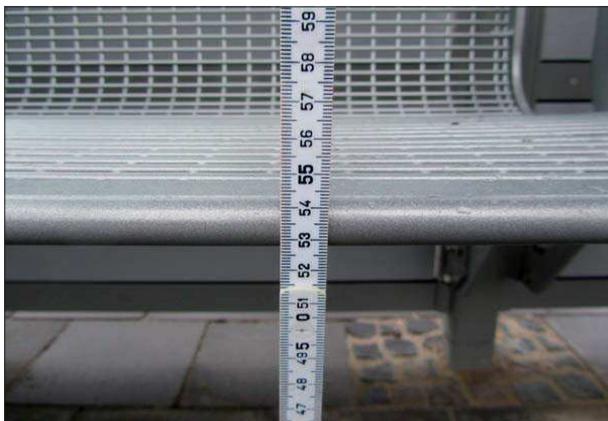
**Abbildung 9:** Die Sitzbänke in den Fahrgastunterständen des Bahnhofs Bremen-St. Magnus sind deutlich höher installiert als die geforderten 45 cm über dem Bahnsteig.

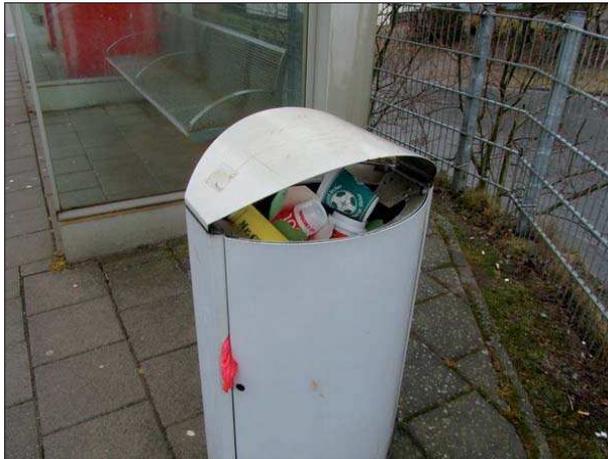
**Abbildung 10:** Dieser Mülleimer an Gleis 2 in Bremen-Schönebeck war überfüllt.

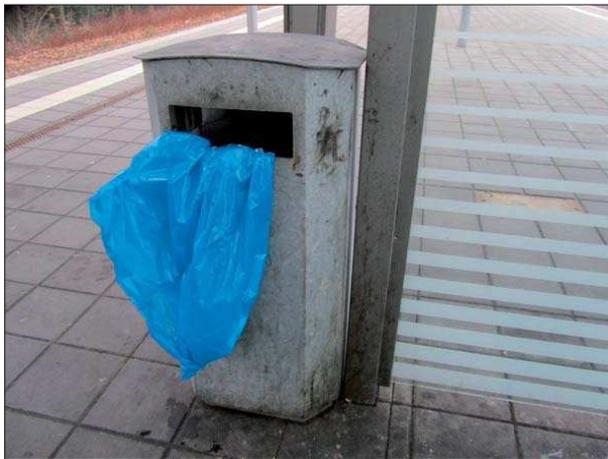
**Abbildung 11:** Stark verschmutzt und mit heraushängendem Müllsack wurde dieser Behälter in Bremerhaven-Lehe angetroffen.

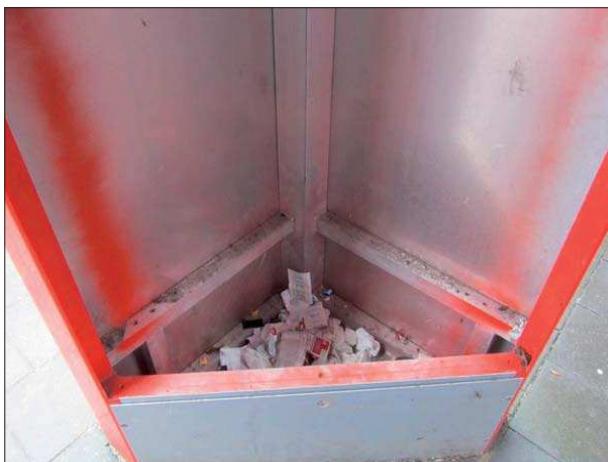
**Abbildung 12:** Die nicht verkleidete Säule des sogenannten Pluspunkts in Bremen-Lesum wird als Müllbehälter genutzt.

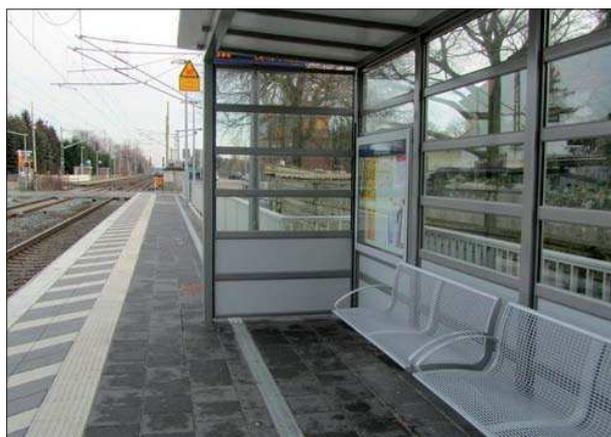
**Abbildung 13:** Zu nah an den Fahrgastunterständen platziert wurde je Bahnsteig ein Dynamischer Schriftanzeiger in Bremen-Mahndorf. Die Anzeigen sind aus dem Unterstand heraus somit nicht zu erkennen.

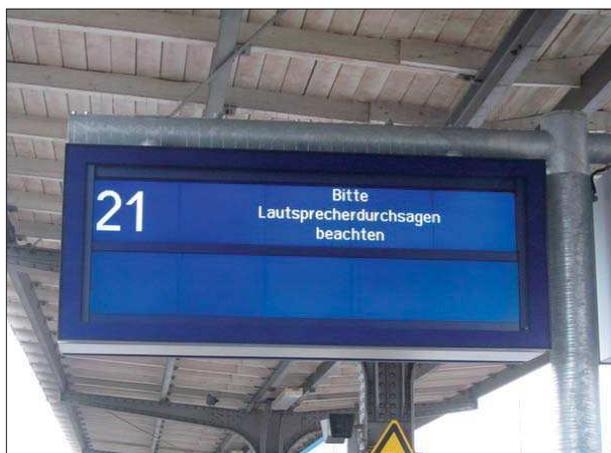
**Abbildung 14:** Die neuen Zugzielanzeiger in Bremen-Vegesack baten um Beachtung der Lautsprecherdurchsagen. Diese gab es allerdings nicht.

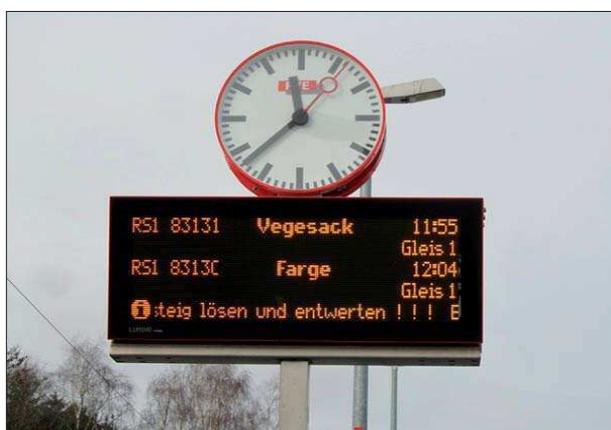
**Abbildung 15:** Die Zugzielanzeiger auf den Stationen der FVE gaben auch Abfahrtsgleise an. Sogar auf Stationen mit mehreren Bahnsteigen, wie hier in Bremen-Aumund, waren die Gleisnummern aber nicht gekennzeichnet.

An den Wegeleitsystemen der Bahnhöfe und Haltepunkte wurden meistens nur geringe Mängel festgestellt. Eine Ausnahme bilden die Bahnhöfe Bremen-Aumund, Klinikum Bremen-Nord/Beckedorf und Bremen Turnerstraße. An diesen gibt es keine Gleisnummernschilder zur Orientierung über die auf den Fahrplänen und Zugzielanzeigern angegebenen Abfahrtsgleise.

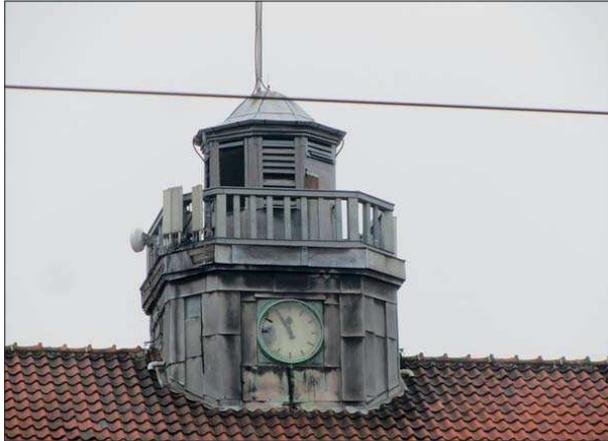
**Abbildung 16:** Die Uhren auf dem ehemaligen Empfangsgebäude in Bremerhaven-Lehe stehen dauerhaft auf fünf vor zwölf.

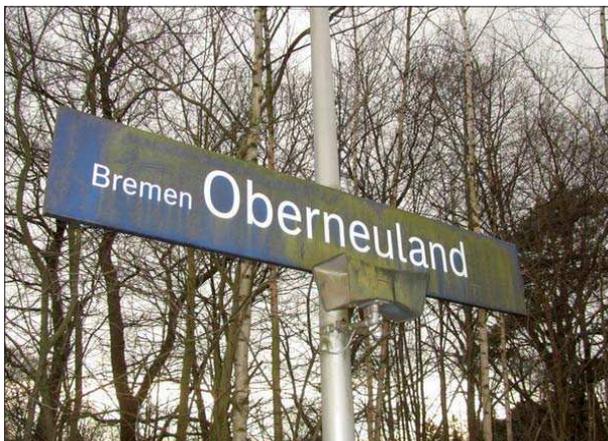
**Abbildung 17:** Die Schilder und Lautsprecher in Bremen-Oberneuland waren teilweise stark vergrünt.

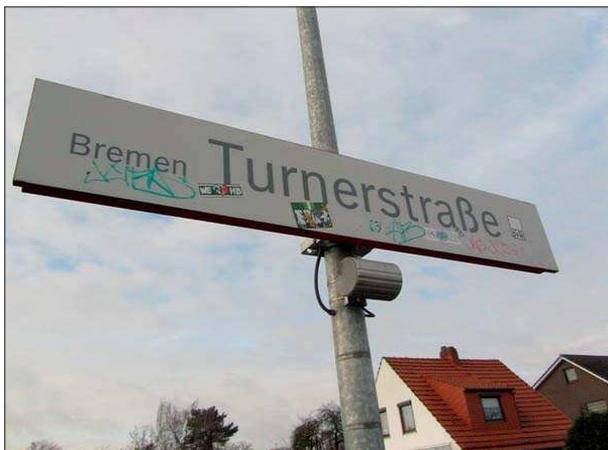
**Abbildung 18:** Auch auf den Stationsschildern waren wie auf den anderen Ausstattungsgegenständen in Bremen-Turnerstraße zahlreiche Aufkleber und Kritzeleien zu verzeichnen.

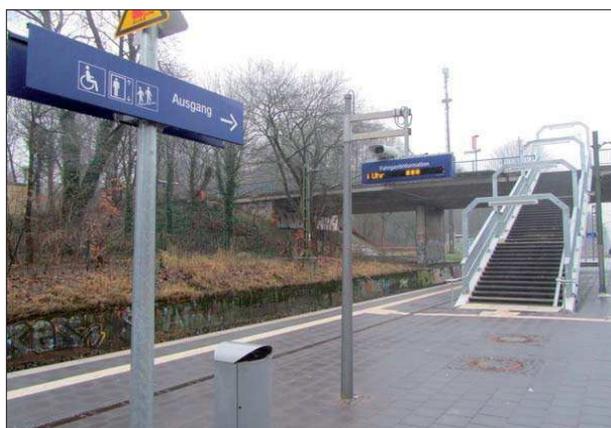
**Abbildung 19:** In Bremen-St. Magnus ist der noch nicht gebaute Aufzug bereits ausgeschildert.

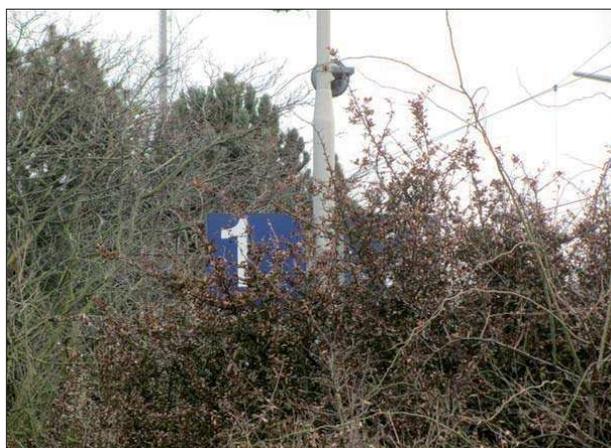
**Abbildung 20:** Diese Gleisnummernschilder in Bremerhaven-Wulsdorf sind zugewachsen.

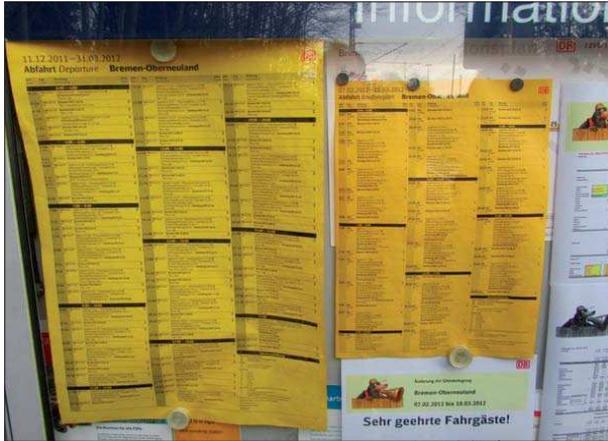
**Abbildung 22:** Schnell verwechselt werden können die nebeneinander hängenden Regel- und Baufahrpläne in Bremen-Oberneuland.

Erfreulicherweise standen an allen Bahnstationen aktuelle Fahrplaninformationen zur Verfügung. Etwas verwirrend war lediglich die Situation in Bremen-Oberneuland, wo der für mehrere Wochen nicht relevante Regelfahrplan direkt neben dem stattdessen gültigen Baufahrplan ohne besondere Kennzeichnung platziert blieb.

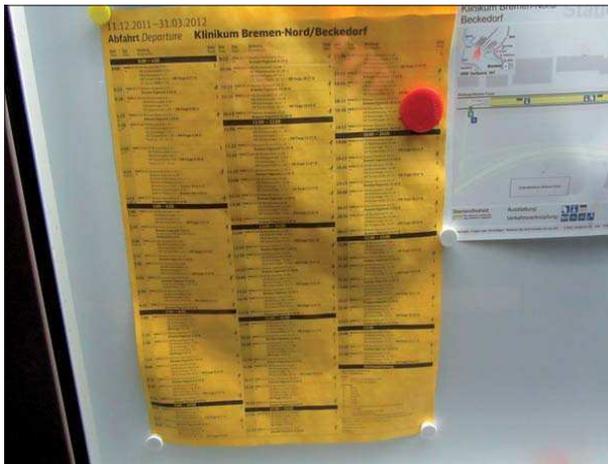
In den Vitrinen des Bahnhofs Klinikum Bremen-Nord/Beckedorf war ein Fahrplanaushang durch einen gelösten Magneten verrutscht. Die Informationen eines anderen Aushangs waren durch einen Magneten teilweise abgedeckt.

**Abbildung 23:** Einige Aushänge, wie dieser Fahrplan auf dem Bahnhof Klinikum Bremen-Nord/Beckedorf, waren durch ungünstig platzierte Magneten nicht vollständig lesbar.

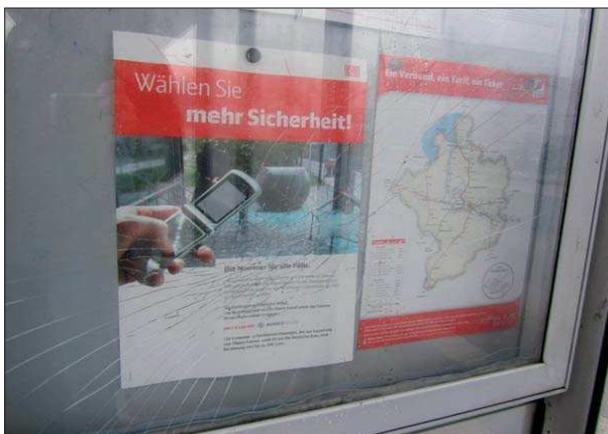
**Abbildung 24:** Die Scheibe einer Vitrine am Gleis 2 in Bremen-Burg war beschädigt.

Erfreulich gering waren die festgestellten Schäden bei den Informationsvitrinen. Nur in Bremen-Oslebshausen und Bremen-Burg waren Scheiben geprungen. Zerkratzte Scheiben einzelner Vitrinen wurden in Bremen-Burg, -Hemelingen, -Neustadt, -Sebaldsbrück und Bremerhaven-Wulsdorf registriert.

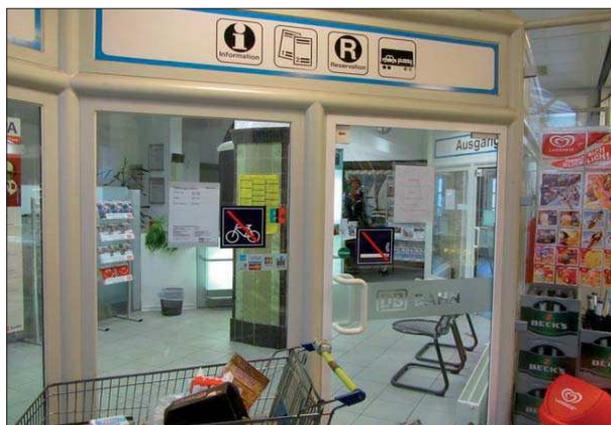
**Abbildung 28:** Direkt vor dem Eingang zum Reisezentrum in Bremen-Vegesack war ein Einkaufswagen mit Verpackungsmüll platziert.

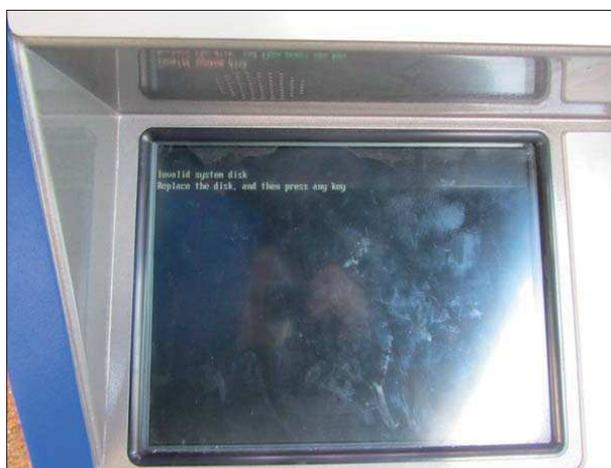
**Abbildung 29:** Der Fahrkartenautomat in Bremen-Walle war defekt.

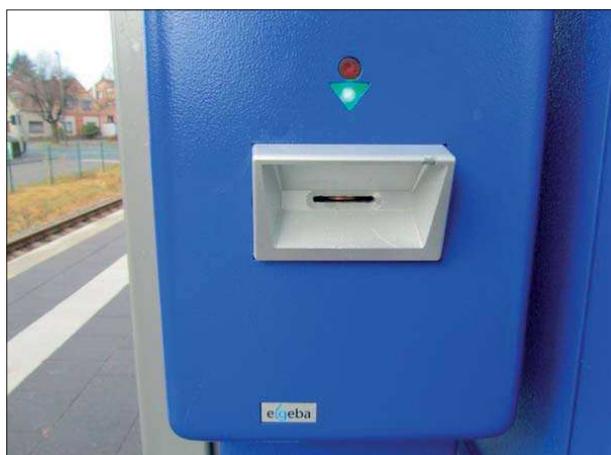
**Abbildung 30:** Trotz des durch eine Münze verstopften Schlitzes signalisiert der grün leuchtende Pfeil die Betriebsbereitschaft dieses Entwerfers in Bremen Kreinsloger.

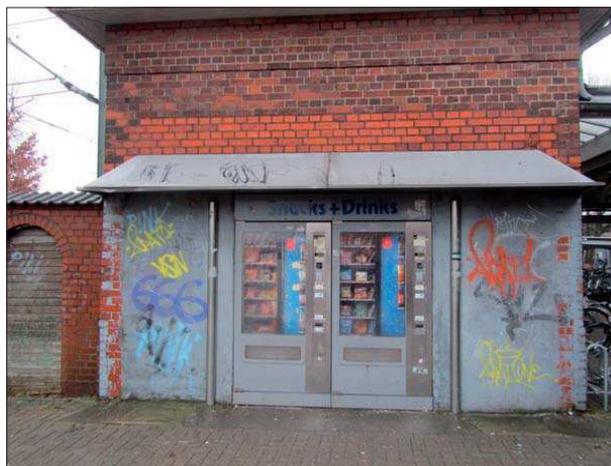
**Abbildung 32:** Der Zugangsbereich in Bremen-Vegesack ist durch umfangreiche Schmierereien nicht einladend.

Darüberhinaus ist der ebenerdige Zugangsbereich in Bremen-Vegesack stark verschmutzt, der ebenfalls zum städtischen Bereich zählt. Hier beeinträchtigen neben umfangreichen Schmierereien an Gebäuden, Einrichtungen und Dachstützen auch von Werbetafeln abgerissene Plakate und zahlreiche Kaugummis auf der Oberfläche das Erscheinungsbild.

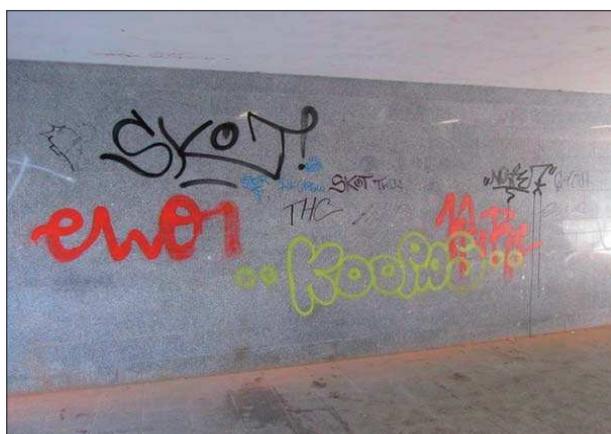
**Abbildung 33:** Auch in der städtischen Unterführung als Zugang zum Bahnsteig in Bremen-Hemelingen gab es umfangreiche Schmierereien.

In Bremen-Hemelingen war der Treppenaufgang kaum weniger beschmiert als der Tunnel. Die Treppeneinhausung in Bremen-Sebaldsbrück war zwar sauberer als der angrenzende Tunnel, doch waren einzelne Fensterscheiben beschädigt.

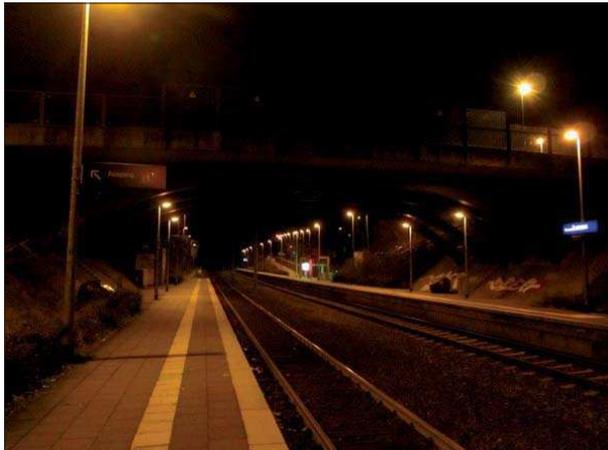
**Abbildung 34:** Die Bahnsteigbeleuchtung in Bremen-Lesum funktionierte einwandfrei. Zu erkennen ist aber auch ein nicht beleuchtetes Ausgangsschild.

In Bremen-Lesum wurden bei der Kontrolle in den Abendstunden nicht oder nur teilweise funktionierende Beleuchtungen mehrerer Schilder und Stationsmasten erfasst.

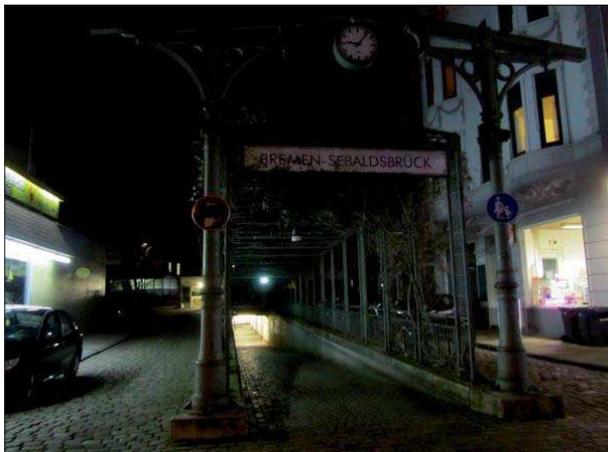
**Abbildung 35:** An der Rampe aus dem Bahnhofstunnel zur Sebaldsbrücker Heerstraße funktionierte in Bremen-Sebaldsbrück nur eine Lampe.

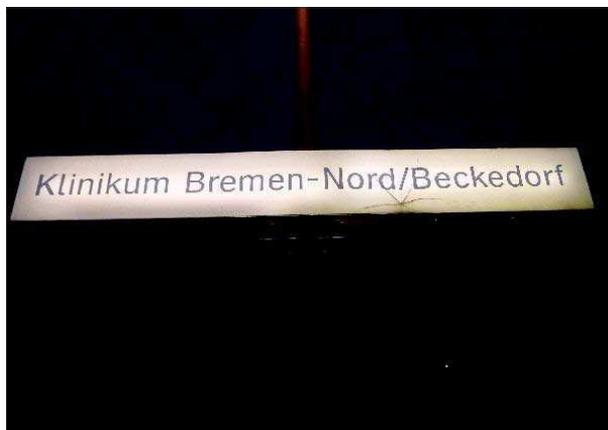
**Abbildung 36:** Die Beleuchtung dieses Stationschildes funktionierte. Gut zu erkennen ist dadurch die kleine Beschädigung der Haube.

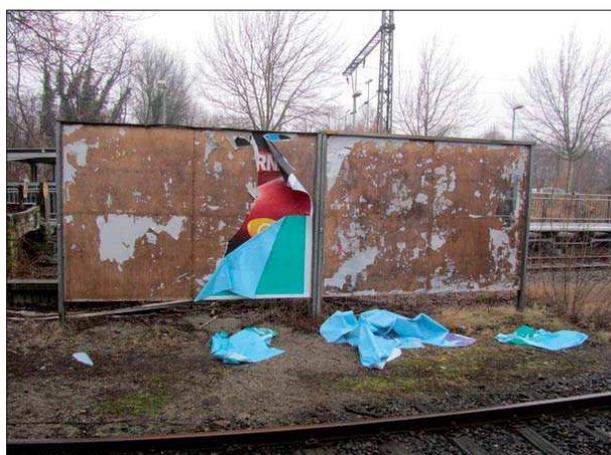
**Abbildung 38:** Sehr unansehnlich sind die Werbetafeln mit den abgerissenen Plakaten zwischen den Gleisen in Bremen-Vegesack.

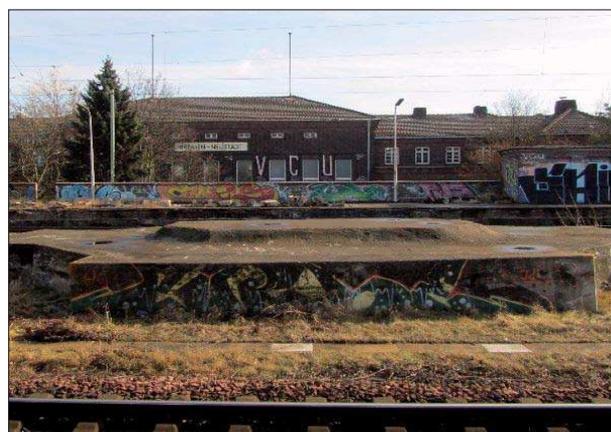
**Abbildung 39:** Mit Graffiti versehen sind die alten Bahnbauten in Bremen-Neustadt auf der Gleisseite.

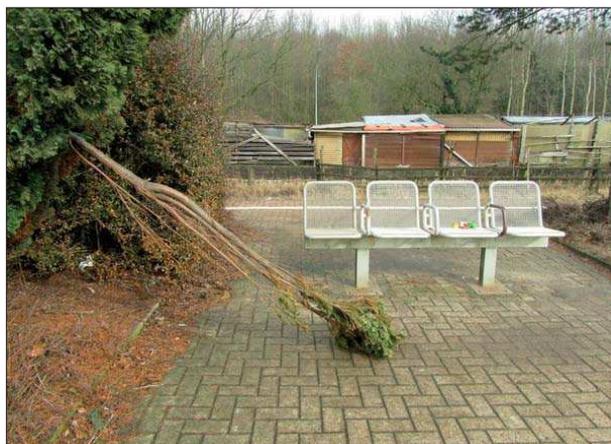
**Abbildung 40:** Aus dem Grünbereich in der Mitte des Bahnsteigs in Bremerhaven-Wulsdorf ragte ein Ast in den Wartebereich.

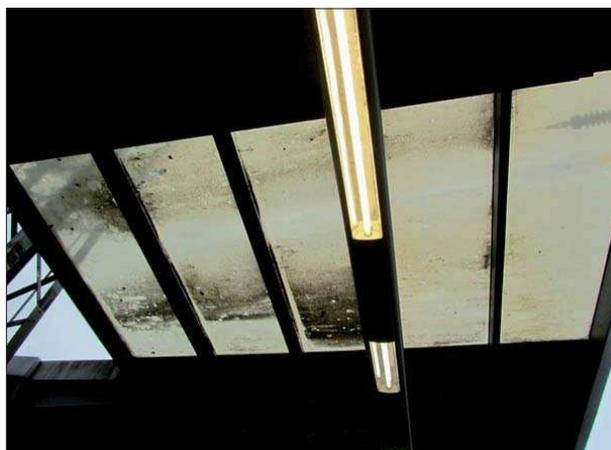
**Abbildung 41:** Die Glasbereiche dieses Bahnsteigdachs an den Gleisen 5/6 in Bremen Hbf sind stark verschmutzt.

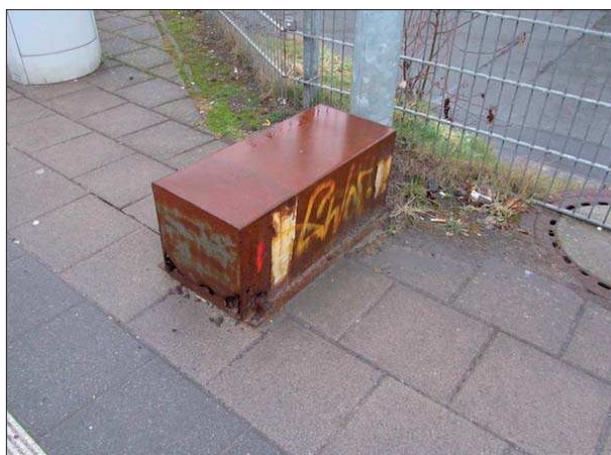
**Abbildung 42:** Ohne erkennbare Funktion stehen auf den Bahnsteigen in Bremen-Schönebeck diese verrosteten Sockel, die zudem eine Stolperfalle darstellen.

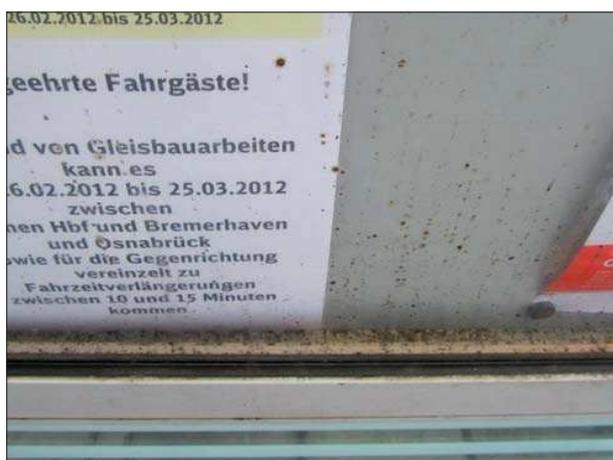
**Abbildung 43:** Diese Vitrine in Bremerhaven-Lehe war deutlich verschmutzt.

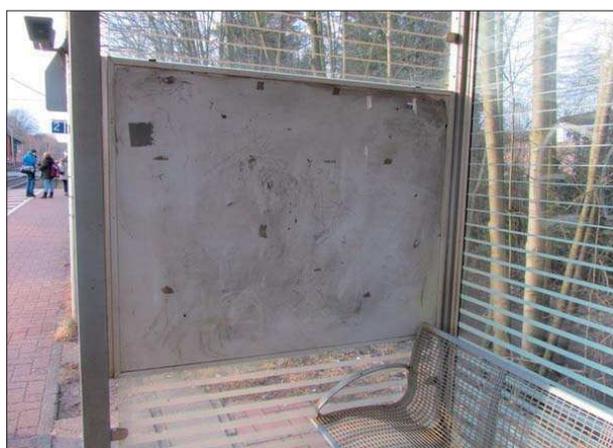
**Abbildung 44:** Unschön sind die zerkratzten und verschmutzten Vitrinenrückseiten in den Unterständen von Bremen-Oberneuland.

Zerkratzte Rückseiten von Vitrinen wurden in Bremen-Burg, -Oberneuland, -Sebaldsbrück und am Hauptbahnhof festgestellt. In Vegesack wurden größere Lackschäden an den Vitrinenrahmen erfasst.

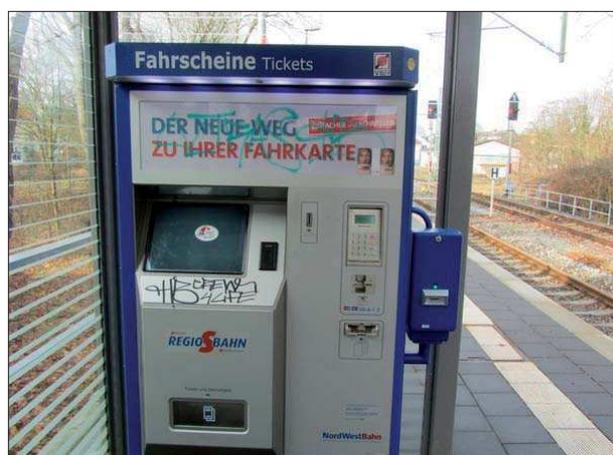
**Abbildung 45:** In Bremen-Blumenthal war der Fahrkartenautomat besprüht und auf dem Bildschirm beklebt.

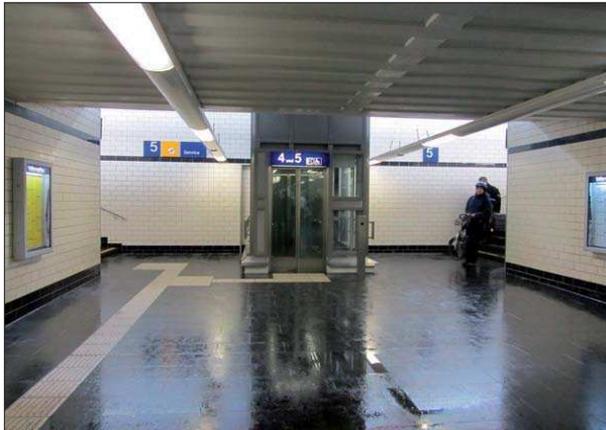
Der frisch sanierte Tunnel von Bremerhaven Hbf war auf dem Fußboden erstaunlich nass, und es hatten sich einige Pfützen gebildet. An den Wänden zeichneten sich zudem einige Rostspuren ab. Kleine Fliesenschäden wurden an den Tunnelwänden in Bremen-Walle, -Oslebshausen und Bremerhaven-Lehe registriert.

**Abbildung 46:** Der Tunnel zu den Bahnsteigen des Bremerhavener Hauptbahnhofs war überraschend nass.

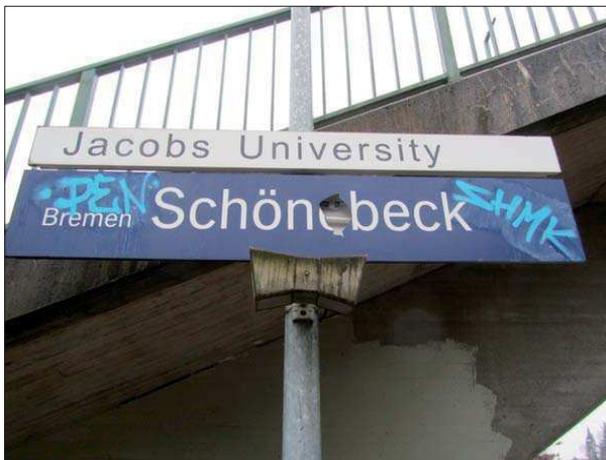
**Abbildung 47:** Einen Vandalismusschaden gab es an diesem Stationsnamensschild zu verzeichnen.

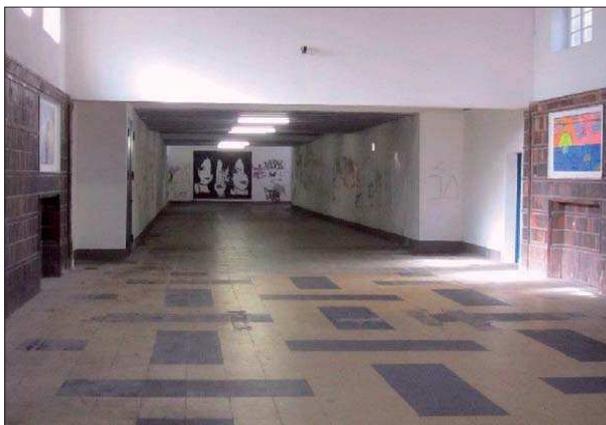
**Abbildung 48:** Während ein Schulprojekt aus dem Jahr 2008 in der Empfangshalle des Bahnhofs Bremen-Neustadt noch Wirkung zeigt, ist der anschließende Bahnsteigtunnel völlig beschmiert.

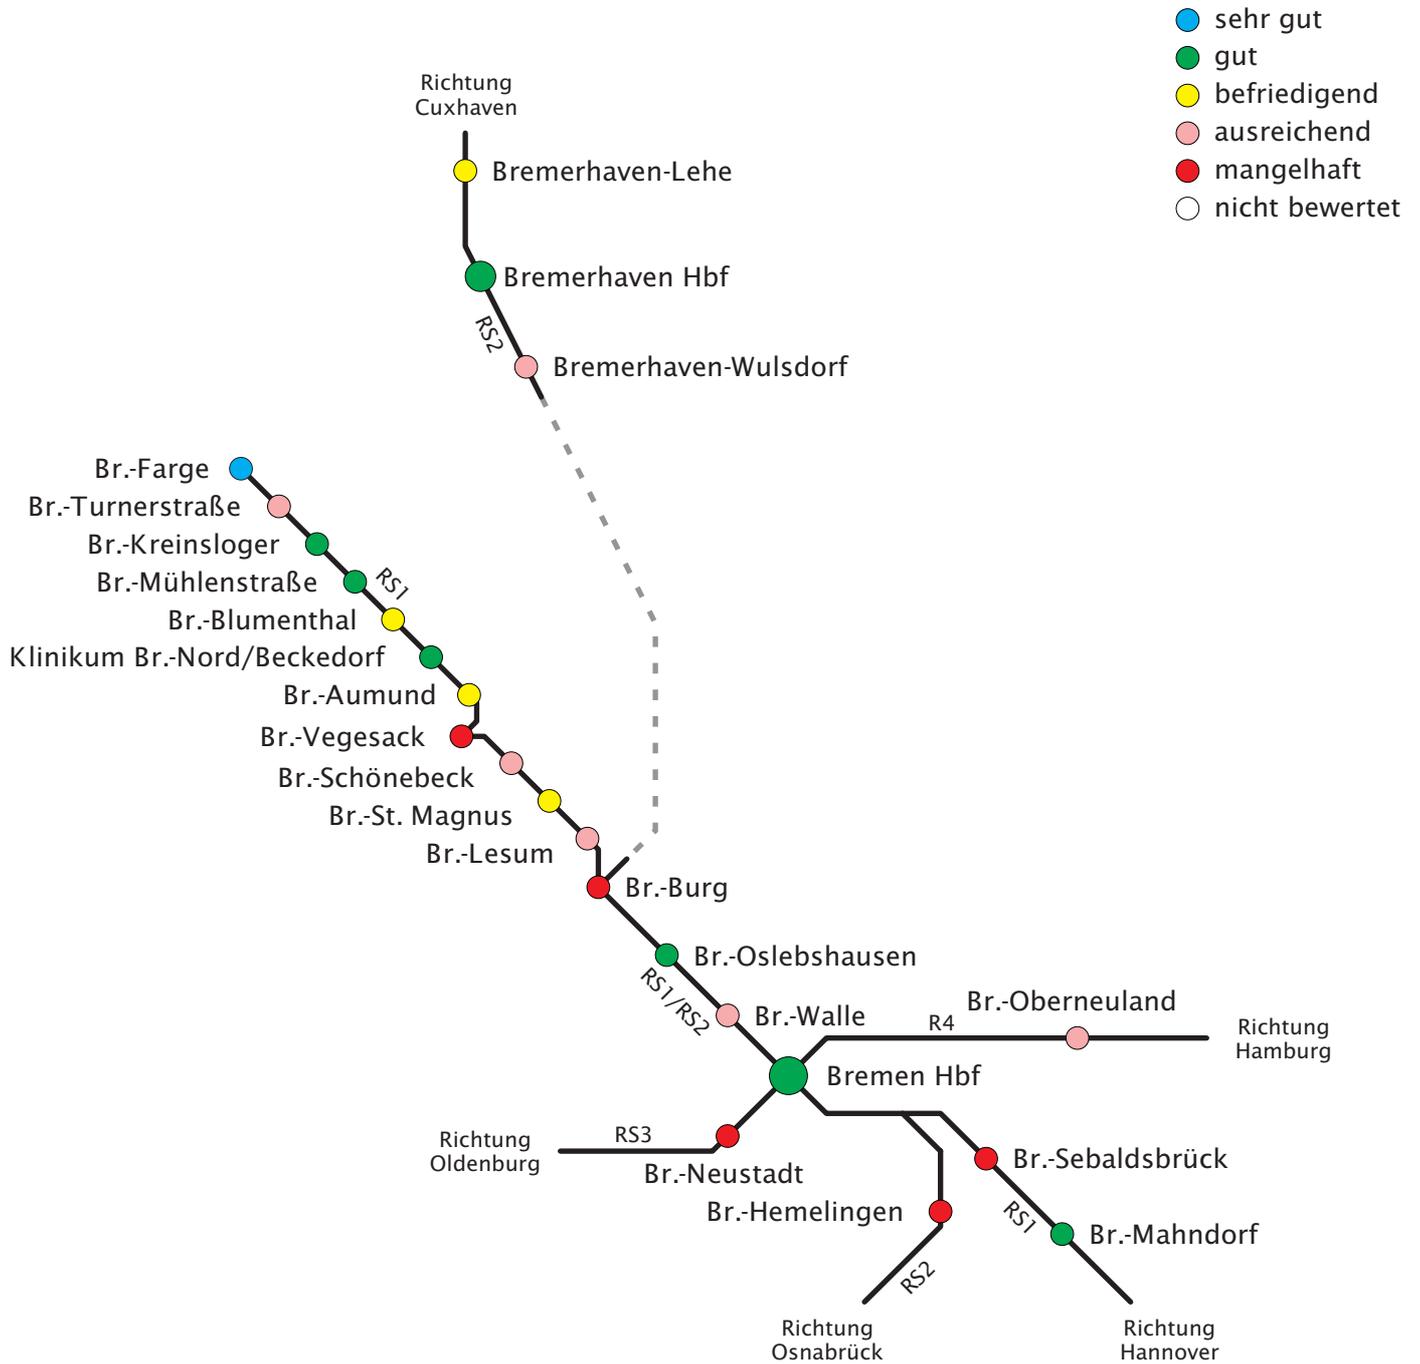
**Karte 5: Bewertung Wartekomfort**  
 (Qualitätskontrolle Februar 2012)

Die Qualität des Wartekomforts wurde vor allem durch die starken Verschmutzungen einiger Zugangsbereiche beeinträchtigt. Daher musste der Wartekomfort in Bremen-Neustadt, -Hemelingen, -Sebaldsbrück und -Veegesack mit „mangelhaft“ bewertet werden. In Bremen-Burg ist der schlechte Zustand der Bahnsteige der Grund für die Bewertung mit „mangelhaft“.
