**Bericht der Verwaltung
für die Sitzung der Deputation für Umwelt, Bau, Verkehr,
Stadtentwicklung, Energie und Landwirtschaft (S)
am 11. Februar 2016**

Gleisersatzbau Waller Heerstraße

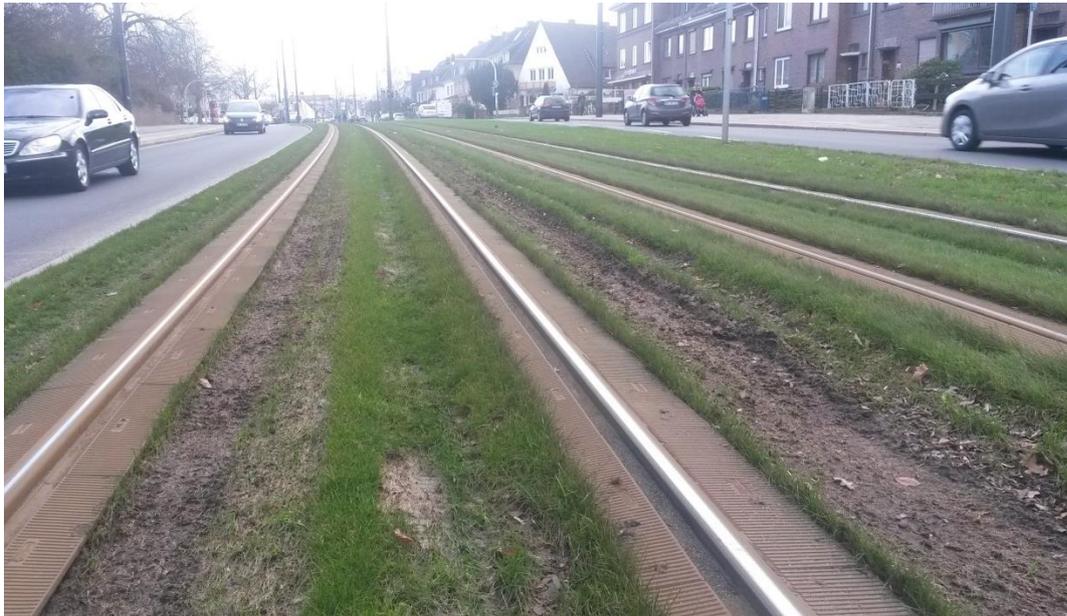
Für den Straßenbahnverkehr der Linien 2+10 im Bremer Westen wurden im Sommer 2015 umfangreiche Sanierungs- und Aufwertungsmaßnahmen (Haltestellen, Streckenführungen) durchgeführt. Schon jetzt kommt es zu erheblichen Beschädigungen insbesondere im Rasenbereich des Gleisbettes (siehe Bild) ab Haltestelle Waller Str. – Richtung Gröpelingen.

Allerdings ist davon auszugehen, dass das verbotswidrige Befahren des Gleiskörpers weiterhin stattfinden wird, so dass eine neue Grasnarbe ohne Begleitmaßnahmen nicht langfristig halten wird. Hierzu prüft die BSAG, inwieweit polizeiliche Überwachungsmaßnahmen greifen würden. Dauerhaft kann dem illegalen Befahren und Queren des besonderen Bahnkörpers wohl nur durch bauliche Maßnahmen nachhaltig entgegen gewirkt werden.

Gemäß Infrastrukturvertrag ist die BSAG für den in der Waller Heerstraße vorhandenen besonderen Bahnkörper verantwortlich. Bei einem straßenbündigen Bahnkörper werden die Betriebsanlagen von der BSAG gezahlt, nicht jedoch die Eindeckung. Für die Ausführung ist die BSAG zuständig. Entsprechend wurde die BSAG um Beantwortung der Fragen gebeten. Sie hat mitgeteilt, dass ihr der Zustand bekannt ist und der Schaden im Bereich des Rasengleiskörpers behoben wird, sobald es die Witterung zulässt.

Aus Sicht der BSAG wäre es denkbar, unmittelbar vor der Einfahrt in den Rasenbahnkörper (komplettes Rasengleis) einen Graben zu errichten, der eine Einfahrt auf den Bahnkörper weitgehend unmöglich macht. Diese Art der Sicherung wird auch von anderen Straßenbahnbetrieben in Deutschland praktiziert.

Darüber hinaus wäre die Anbringung von Glasmarkern möglich, um den Übergang bei Dunkelheit entsprechend besser sichtbar zu machen. Da aber davon auszugehen ist, dass viele Fahrzeugführer bewusst auf den Bahnkörper fahren, ist der Erfolg der sich daraus ergeben könnte, fraglich.

Zum einen könnte der Bord zwischen Bahnkörper und Straße erhöht werden.

Auch wäre es möglich, in der Mitte des Bahnkörpers ein Bord oder auch einen kleinen Zaun zu setzen. Diese Maßnahmen wären allerdings mit entsprechend hohem Aufwand verbunden, dessen Finanzierung nicht gesichert ist.

Als erster Versuch ist das Setzen eines kleinen Zaunes oder die Anbringung von Leitschwellen zwischen den Richtungsgleisen denkbar. Sollte dies keine Wirkung zeigen, so ist der Bereich mit Beton oder Asphalt zu verfüllen und das Queren des Bahnkörpers durch andere baulichen Maßnahmen zu unterbinden.
