9. Qualitätskontrolle an den Bahnstationen im Land Bremen

Ergebnisbericht

Sommer 2020

Auftraggeber:
ZVBN und
Freie Hansestadt Bremen
Senatorin für Klimaschutz, Umwelt,
Mobilität, Stadtentwicklung und
Wohnungsbau

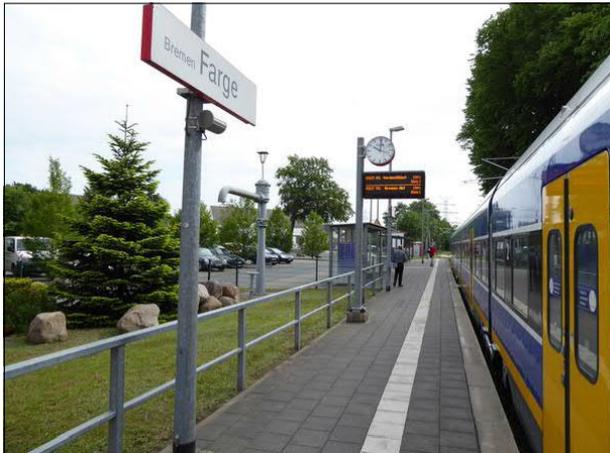
Abbildung 1: Mit nur kleinen Mängeln war Bremen-Farge die einzige Bahnstation, die in diesem Jahr die Gesamtnote „sehr gut“ erhielt.

Bremen-Farge erzielte im Bereich Wartekomfort die Note „sehr gut“. Dort gab es keine nennenswerten Schäden oder Verschmutzungen.

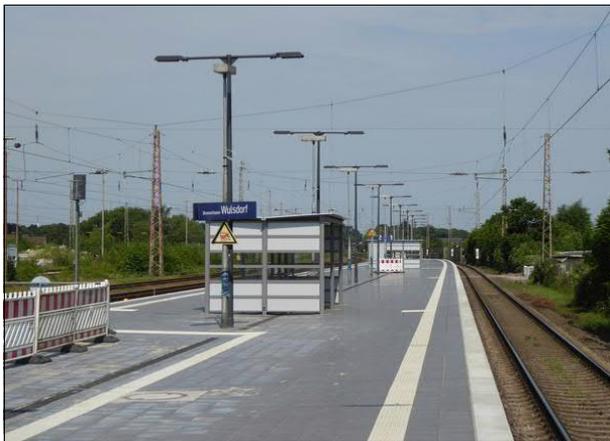
Abbildung 2: Der Bahnsteig in Bremerhaven-Wulsdorf ist erneuert worden. Der Einbau eines Aufzugs, um einen barrierefreien Zugang auf den Bahnsteig herzustellen, folgt bis zum Herbst.

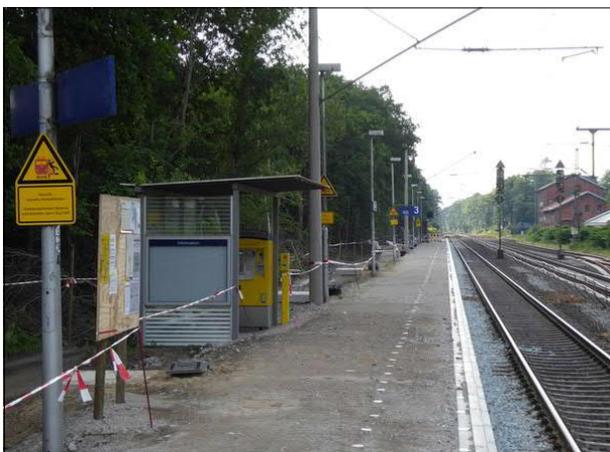
Abbildung 3: Die Bahnsteigkante in Bremen-Oberneuland an Gleis 3 war schon erneuert. Wegen des Bauzustands wurde der Bahnhof im Bereich Wartekomfort in diesem Sommer nicht bewertet.

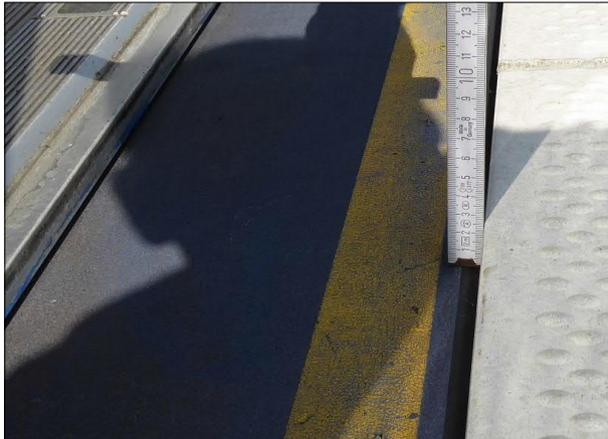
Abbildung 4: In Bremerhaven-Wulsdorf sind durch die Aufhöhung des Bahnsteigs nur kleine Stufen bis 2 cm Höhe beim Einstieg in die Regio-S-Bahn zu verzeichnen. Damit gilt der Einstieg als barrierefrei.

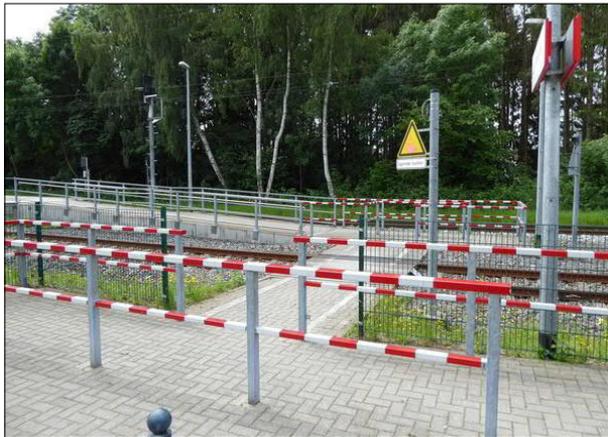
Abbildung 5: Die gleisquerenden Bahnsteigzugänge im Bereich der FVE sind alle ebenerdig angelegt. Sie sind mit Schallsignalen und Umlaufgittern gesichert. Hier ist der westliche Zugang des Bahnhofs Bremen-Aumund zu sehen.

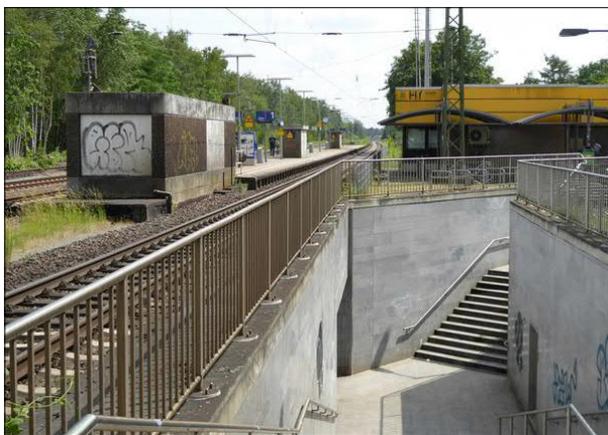
Abbildung 6: Der Weg zum Bahnsteig in Bremen-Hemelingen führt durch eine Unterführung. Diese ist auf beiden Seiten und auch vom Bahnsteig aus nur über Treppen zu erreichen.

Während der Bahnhof Bremen-Neustadt im Jahr 2023 durch eine Bahnsteigerneuerung und den Einbau eines Aufzugs barrierefrei nutzbar sein soll, sind für Hemelingen bis 2024 und anschließend für Sebaldsbrück Stationsverlegungen um einige hundert Meter vorgesehen.

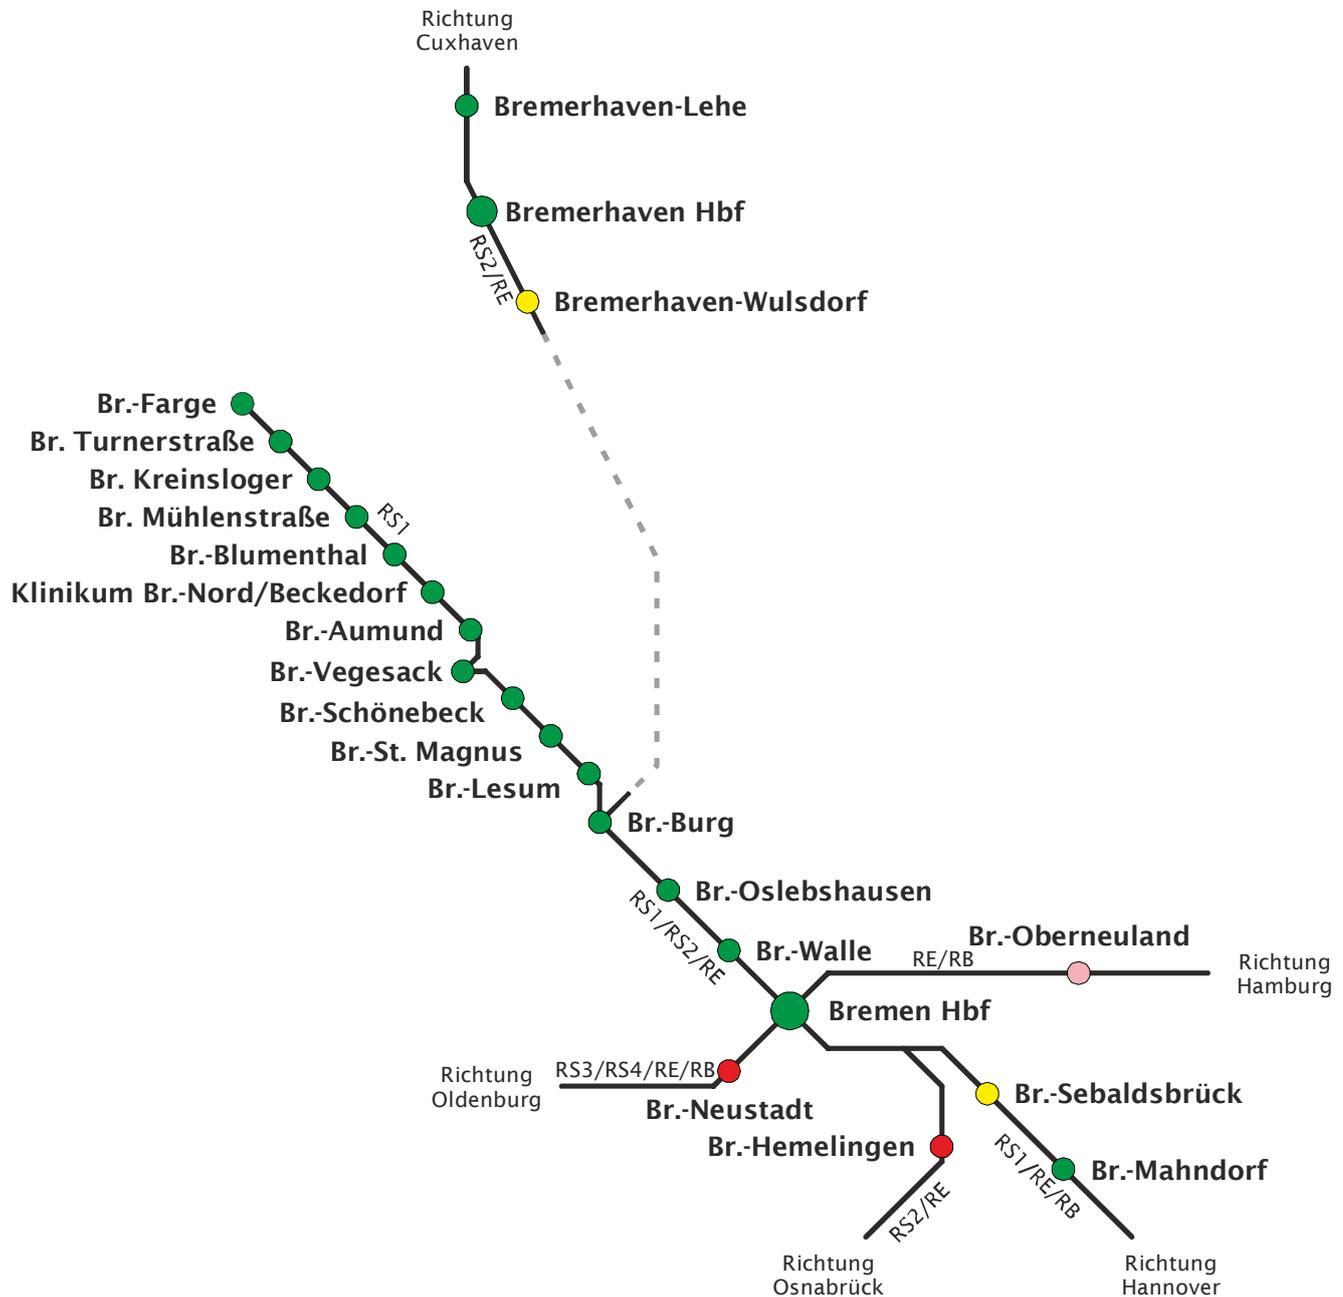
Karte 1: Barrierefreiheit (Zugänge und Bahnsteige)
 (Qualitätskontrolle Sommer 2020)

Nach wie vor ebenfalls nicht durchgehend barrierefrei ausgebaut sind die Bremer Bahnstationen Neustadt, Hemelingen und Sebaldsbrück. Die dort verkehrenden Züge können von den Fahrgästen nicht stufenfrei erreicht werden.

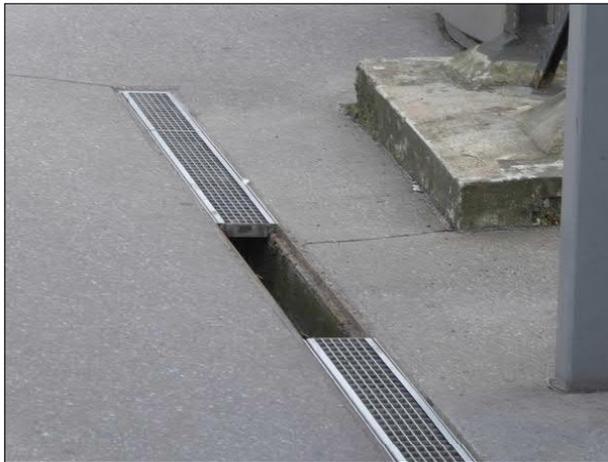
Abbildung 7: Auf zwei Bahnsteigen lagen in Bremen Hbf einzelne Gitterabdeckungen der Entwässerungsrinnen in den Rinnen. Durch die fehlenden Abdeckungen bestand Stolpergefahr.

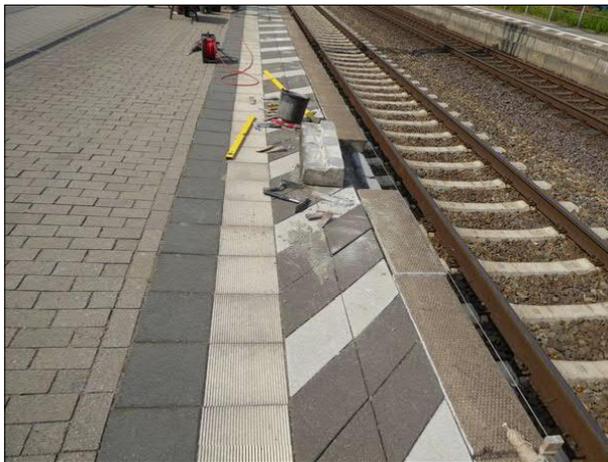
Abbildung 8: In Bremen-Burg an Gleis 4 wurden Schäden an der Bahnsteigkante repariert.

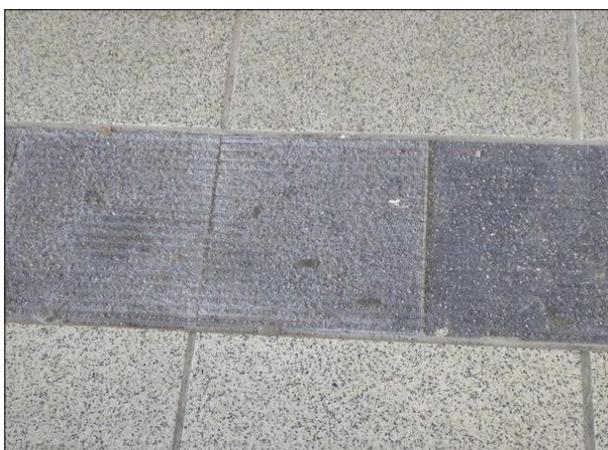
Abbildung 9: An den Gleisen 5 und 6 in Bremen Hbf haben sich die Rillen der Blindenleitstreifen in der Bahnsteighalle bereichsweise weitgehend aufgelöst.

Bemerkenswert schlecht war der Zustand der Rillenplatten des Blindenleitstreifens im zentralen Bereich des Bahnsteigs an den Gleisen 5 und 6 in Bremen Hbf. Bereichsweise waren die Rillen fast vollständig verschwunden. Außerdem waren die Blindenleitstreifen der Bahnsteige der Gleise 2/3 und 9/10 an einzelnen Stellen mehrere Zentimeter angehoben. Weitgehend unverändert sind die Schäden an einigen Platten der Blindenleitstreifen in Bremen-Walle.

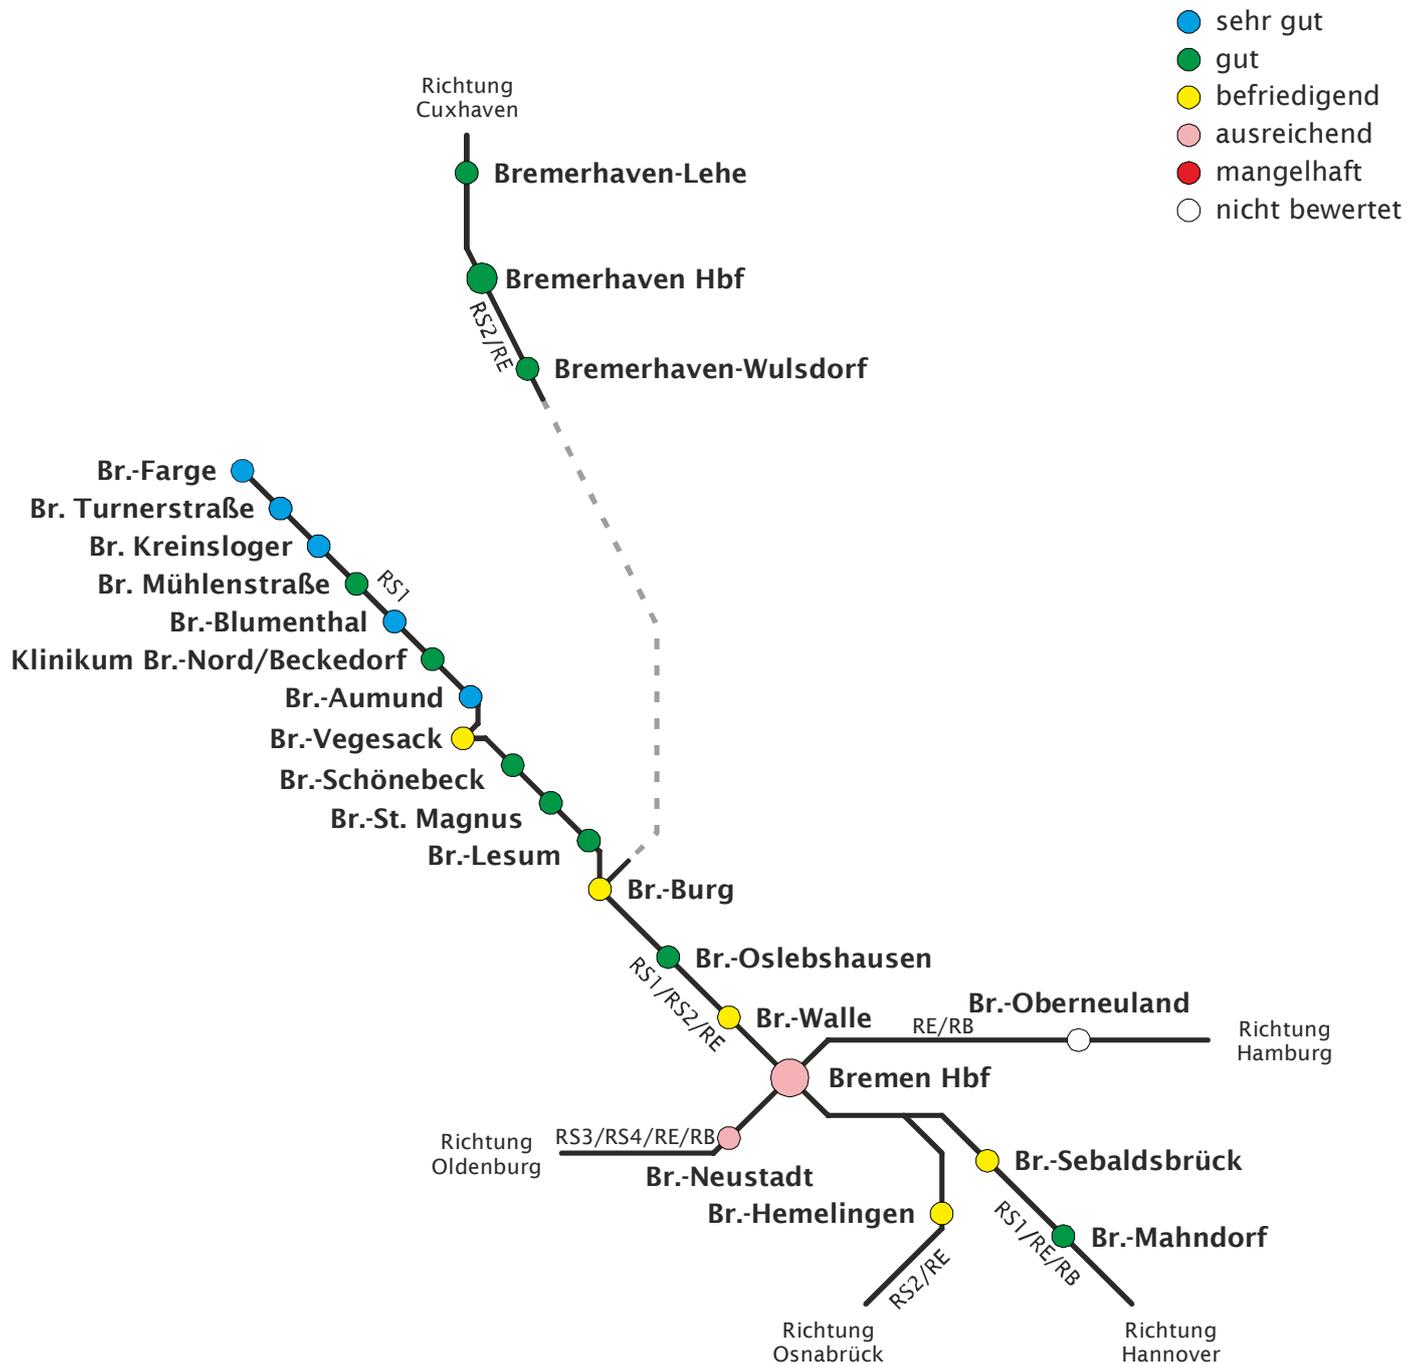
Karte 2: Zustand der Bahnsteigoberflächen
 (Qualitätskontrolle Sommer 2020)

Der Zustand der Bahnsteige ist seit der Erhebung im letzten Jahr in der Summe leicht verbessert worden. Am auffälligsten ist die Erneuerung des Bahnsteigs in Bremerhaven-Wulsdorf. Durch das Auffüllen von Absackungen und Unebenheiten wurde auch der Zustand des Bahnsteigs in Bremen-Neustadt leicht verbessert. Durch die zahlreichen nicht beseitigten Schäden bleibt dieser jedoch weiterhin unbefriedigend. In Bremen-Burg wurden am Erhebungstag Ausbesserungen an der Bahnsteigkante an Gleis 4 durchgeführt. Zugenommen haben die Absackungen und Schäden auf dem Bahnsteig in Bremen-Hemelingen.

Die größten Mängel weist mit vielen Schäden und Unebenheiten an der Oberfläche unverändert der Bahnsteig in Bremen-Neustadt auf. Größere Absackungen mit Stufenbildung vor den Bahnsteigkanten wurden mit bis zu 3 cm Höhe in Bremen-Hemelingen und sogar bis zu 4 cm in Sebaldsbrück registriert.

In Bremen-St. Magnus und Bremen-Mahndorf waren einzelne Stellen der Entwässerungsrinnen beschädigt. An den Stationen Kreinsloger, Turnerstraße, Mühlenstraße, Klinikum Bremen-Nord, Burg, Bremen Hbf, Lesum, Oslebshausen, Neustadt und Sebaldsbrück sind einzelne Schachtdeckel angerostet. In Sebaldsbrück sind die meisten angerosteten Deckel jedoch seit dem letzten Jahr erneuert worden.

Die Bahnsteige des Bremer Hauptbahnhofs sowie der Bahnsteig in Bremen-Vegesack wiesen stellenweise Verschmutzungen durch Taubenkot auf. In Bremen Hbf lag an einer Stelle Hundekot auf dem Bahnsteig der Gleise 7/8. In St. Magnus, Bremen Hbf, Mahndorf, Oslebshausen, Burg, Bremerhaven Hbf und Lehe waren die Bahnsteige besonders in den Wetterschutzeinrichtungen teilweise stark verschmutzt. Gegenüber der Erhebung im April 2019 wurden an einzelnen Stationen stärkere Verkräutungen beobachtet. Betroffen waren die Bahnsteige in Sebaldsbrück, Lesum, Oslebshausen, Gleis 2 in Oberneuland und die Blindenleitstreifen in Schönebeck. Auf den Bahnsteigen in Walle, Sebaldsbrück und Bremerhaven-Wulsdorf lagen stellenweise Scherben.

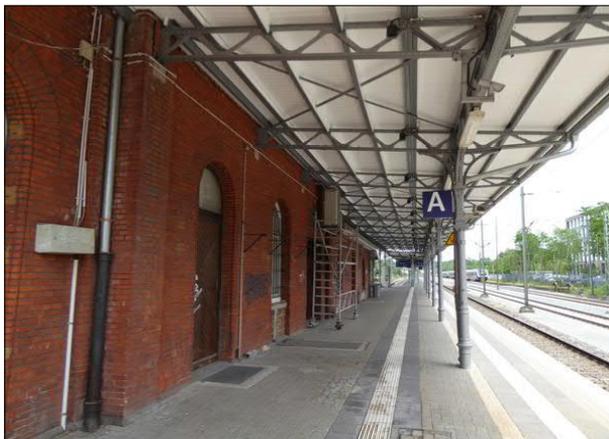
Abbildung 10: Die Unterseite der Bahnsteigdächer in Bremen-Vegesack wurde neu gestrichen. Eine Taubenvergrämung wurde dabei nicht installiert.

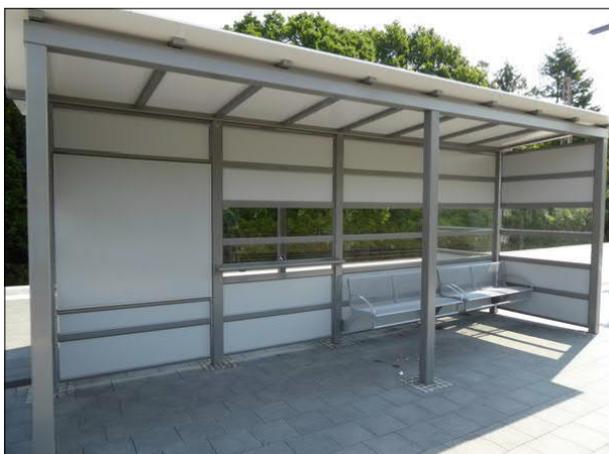
Abbildung 11: Die neuen Unterstände in Bremerhaven-Wulsdorf weisen eine eingeschränkte Transparenz auf. Es wurden nur zwei Reihen des Rasters verglast. Ungünstig ist auch die Anordnung einer Vitrinenrückseite im Unterstand.

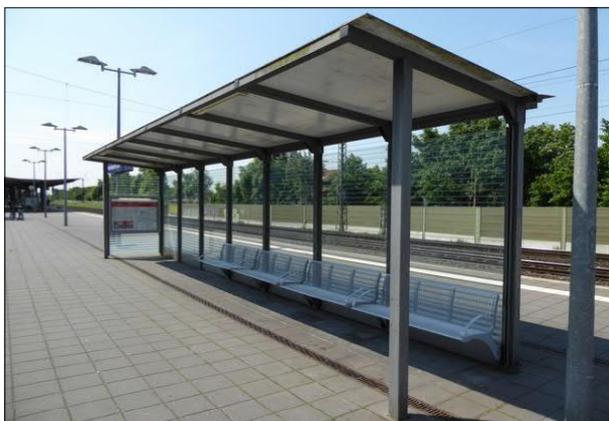
Abbildung 12: Eine Scheibe des Unterstands in Bremerhaven-Lehe fehlte, und es gab einzelne Verschmutzungen. Die Sitzbänke sind neu beschichtet worden, wodurch die im letzten Jahr verzeichneten Rostschäden beseitigt wurden.

Nachdem die Sitze auf dem Bahnsteig in Bremerhaven-Lehe aufgearbeitet und die Bänke in Oberneuland neu gestrichen wurden, gibt es nur noch an einigen Sitzgelegenheiten in Bremen-Burg größere Lackschäden mit Rostbildung zu verzeichnen.

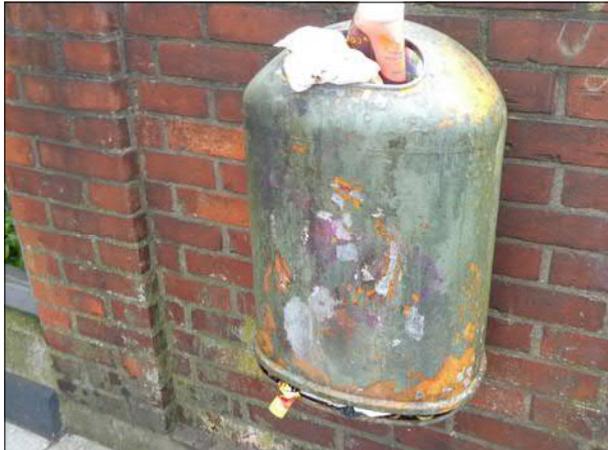
Abbildung 13: In Bremen-Sebaldsbrück war dieser unansehnliche städtische Abfallbehälter am Treppenzugang auf der Nordseite des Bahnhofs überfüllt.

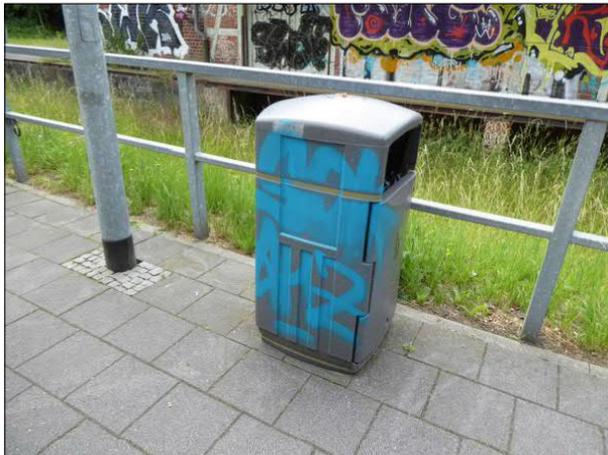
Abbildung 14: In Bremen-Blumenthal war ein Abfallbehälter auf dem Bahnsteig beschmiert.

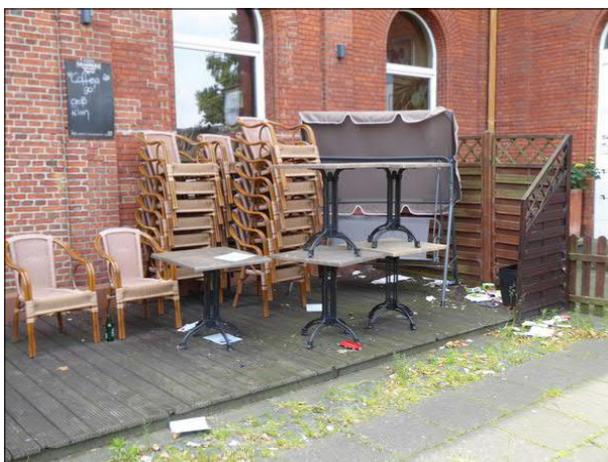
Abbildung 15: Stark vermüllt war der ehemalige gastronomische Bereich auf dem Vorplatz des Bahnhofs Bremen-Vegesack.

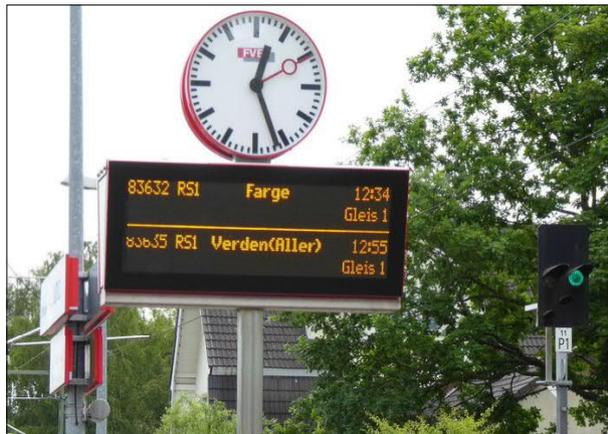
Abbildung 16: Bereits vor der Ankunft des fahrplangemäß um 12:25 Uhr in Bremen-Aumund nach Verden abfahrenden Zuges verschwand dieser genau eine Minute nach der Planabfahrtszeit aus der Abfahrtsanzeige.

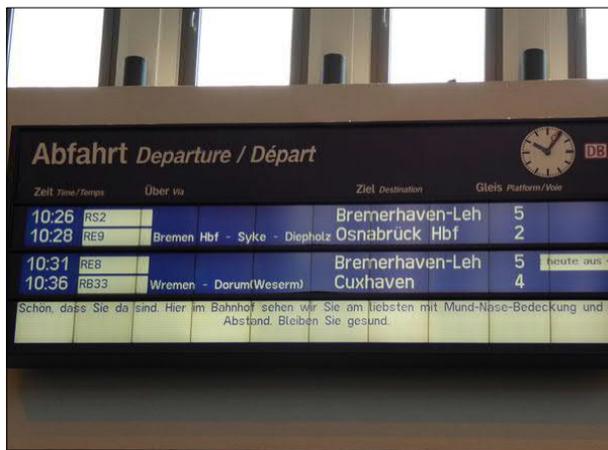
Abbildung 17: Durch die Nutzung des unteren Drittels der Abfahrts- und Ankunftsplan-Tafel in Bremerhaven Hbf für eine Infektionsschutz-Information konnten nur noch vier Zugabfahrten angezeigt werden.

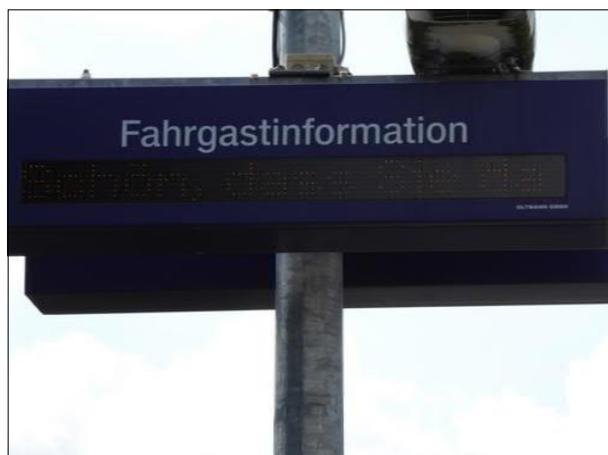
Abbildung 18: In einem DSA an Gleis 1 in Bremen-Mahndorf wurden die Informationen mit zu geringer Leuchtstärke dargestellt. Sie waren nur schwer lesbar.

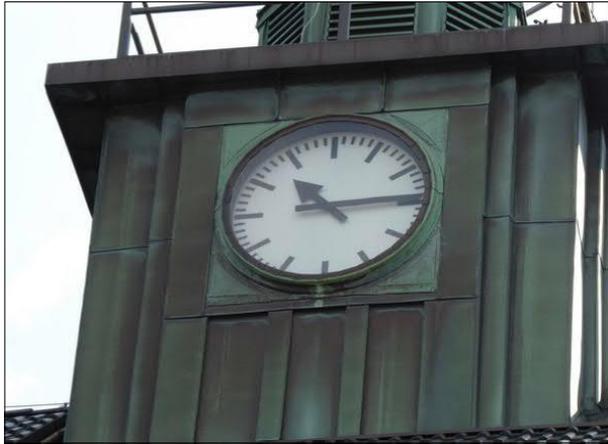
Abbildung 19: Der kleine Zeiger der Uhr im Turm des Bahnhofsgebäudes von Bremerhaven Hbf war etwas verdreht.

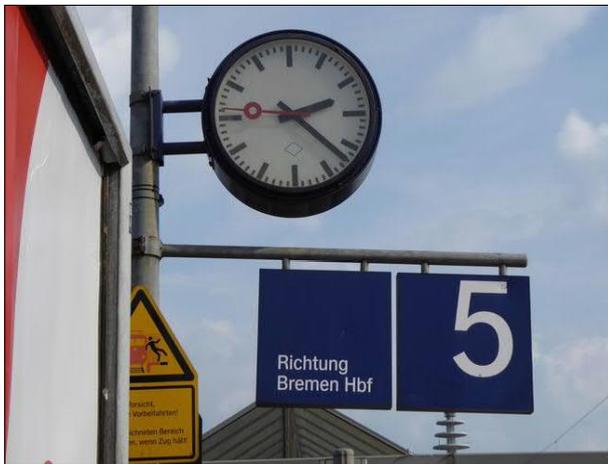
Abbildung 20: Die Bahnsteiguhr in Bremen-Walle war defekt. Auf dieser Seite ging der Stundenzeiger drei Stunden nach. Auf der anderen Seite war es eine Stunde.

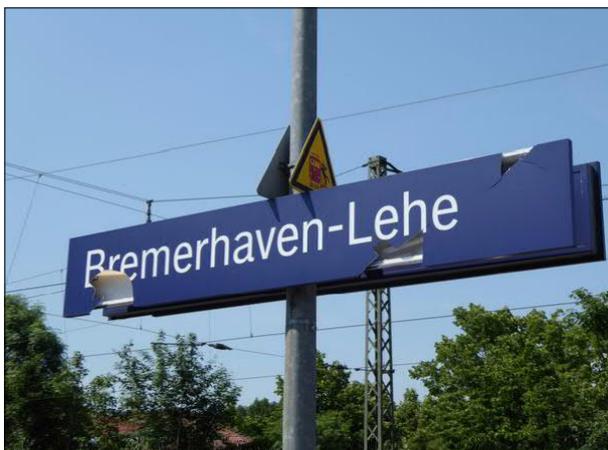
Abbildung 21: In Bremerhaven-Lehe waren zwei Bahnhofnamensschilder beschädigt.

Gegenüber dem Vorjahr ist eine leichte Zunahme der Schäden an den Schildern zu registrieren. In Bremerhaven-Lehe waren die Hauben an zwei Bahnhofnamensschildern mutwillig beschädigt. In Bremen-Schönebeck war ein Schild leicht beschädigt. An mehreren Schildern in Bremen Hbf fehlen Buchstaben oder Teile davon (siehe Abb. 46). In Bremen Kreinsloger und Bremen-Aumund beginnt sich die Beklebung einzelner Schilder zu lösen.

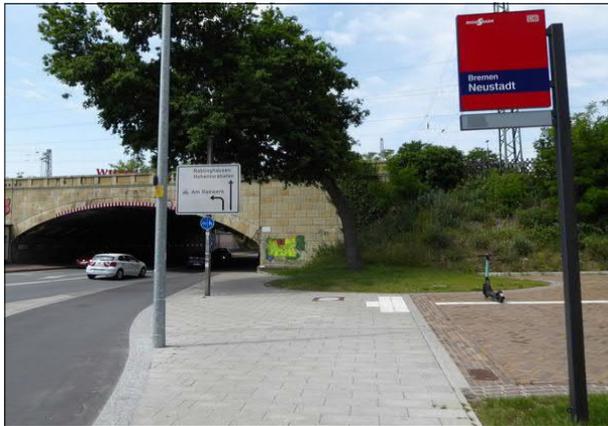
Abbildung 22: Die beiden Zugänge zum Vorplatz, der zum Eingang des Bahnsteigtunnels in Bremen-Neustadt überquert werden muss, sind durch neue Stationsmasten gekennzeichnet worden.

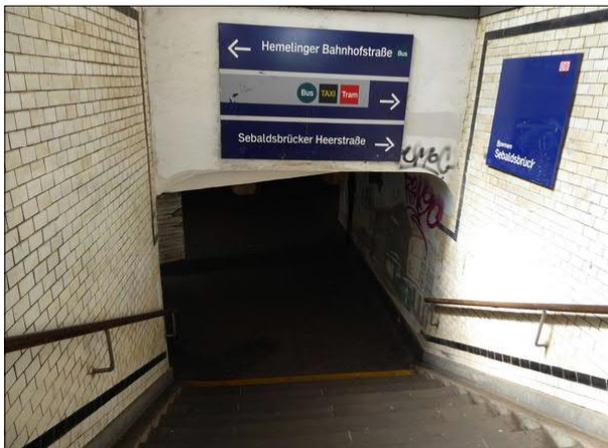
Abbildung 23: Während an anderen Stationen eigene Leitschilder für die Wege zur Haltestelle des Schienenersatzverkehrs installiert wurden, fehlt ein solcher Hinweis nach wie vor am Treppenabgang des Bahnsteigs in Bremen-Sebaldsbrück.

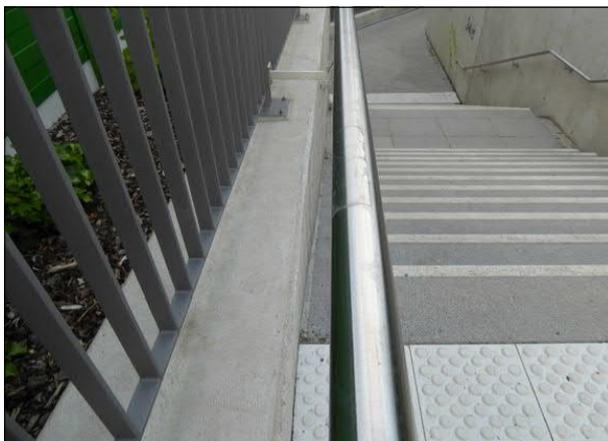
Abbildung 24: An den Treppen der im letzten Jahr eröffneten Unterführung am Bahnhof Bremen-Oberneuland fehlen bereits einige der taktilen Wegeleithinweise, die an den Handläufen befestigt waren.

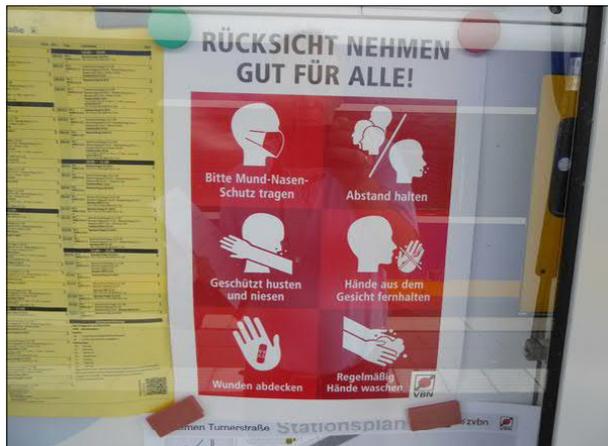
Abbildung 25: Bedingt durch die Corona-Pandemie wurden verschiedene zusätzliche Aushänge entworfen. In Bremen Turnerstraße wurde für die Fahrgastinformation, wie an allen Stationen der FVE, die Version des VBN verwendet.

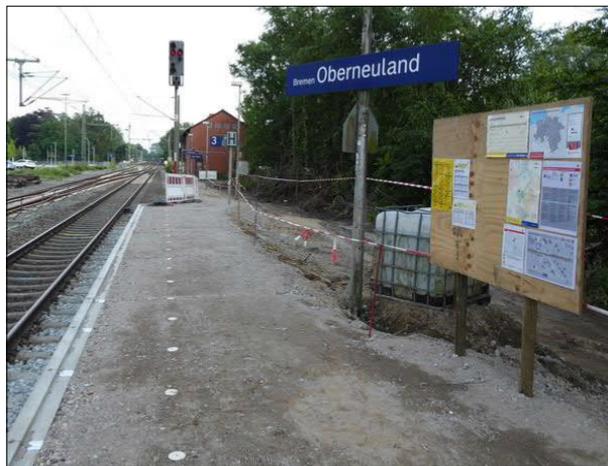
Abbildung 26: In Bremen-Oberneuland stand während der Baumaßnahmen am Bahnsteig für Gleis 3 eine große Holzplatte als provisorische Aushangfläche zur Verfügung.

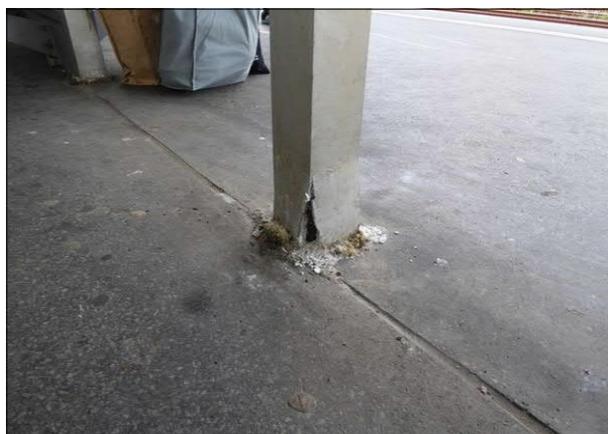
Abbildung 27: Einige Stützen der Vitrinen auf den Bahnsteigen in Bremen Hbf sind im unteren Bereich beschädigt. Im Foto ist der Zustand einer Stütze an den Gleisen 9/10 zu sehen.

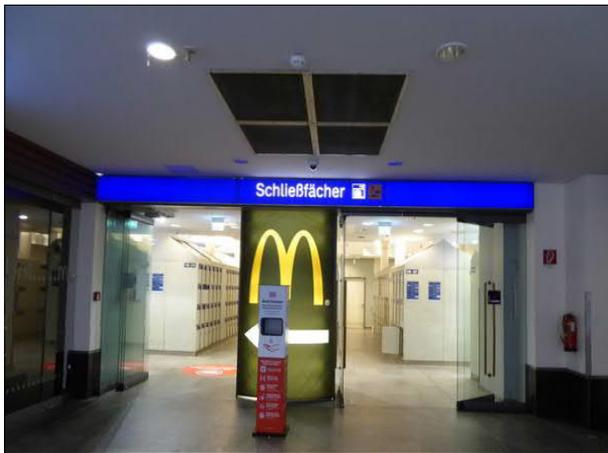
Abbildung 29: Im Seitengang zum Schließfachbereich neben dem Reisezentrum in Bremen Hbf waren einige Decken- und alle Bodenleuchten defekt.

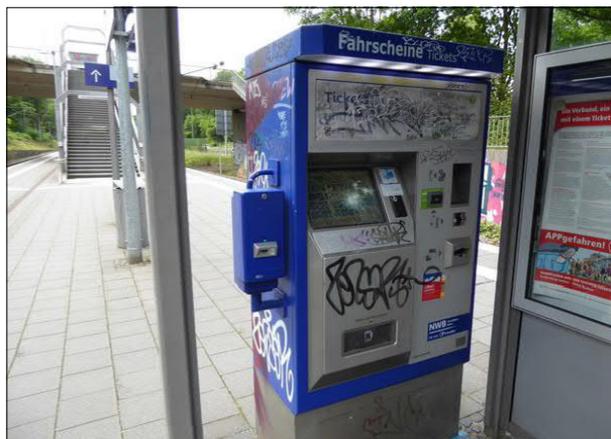
Abbildung 31: Der Fahrkartenautomat in Bremen-St. Magnus war umfangreich beschmieret. Außerdem war der Bildschirm stark beschädigt.

Bremen-Burg (Aufzüge) und Bremen-St. Magnus (Fahrkartenautomat) erhielten für den Bereich Service die Bewertung „mangelhaft“. An vier Stationen stand kein Entwerter zur Verfügung. An acht Stationen waren die Automaten der NordWestBahn beschmiert.

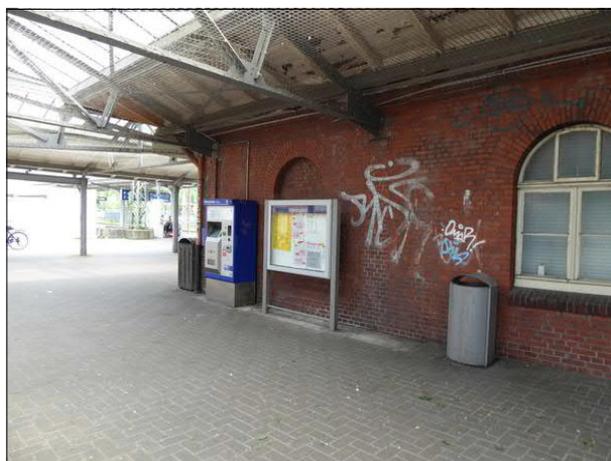
Abbildung 32: Nach dem Abbau des DB-Automaten und der drei DB-Entwerter steht in Bremen-Vegesack außerhalb der Öffnungszeiten des Reisezentrums nur noch der NWB-Automat mit einem Entwerter zur Verfügung.

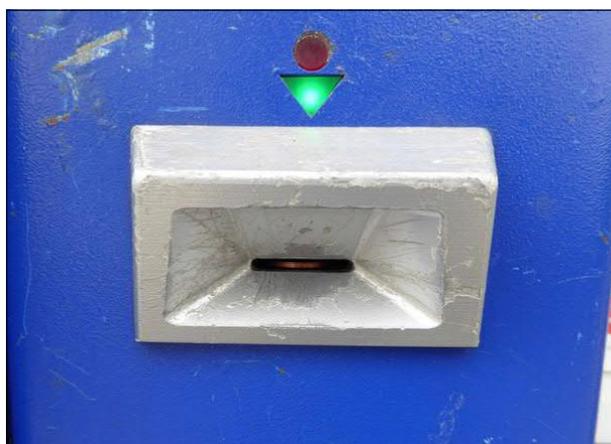
Abbildung 33: Der Schlitz des Entwerterns in Bremen Mühlenstraße war mit einer Münze verstopft und damit trotz grüner Funktionsleuchte unbenutzbar.

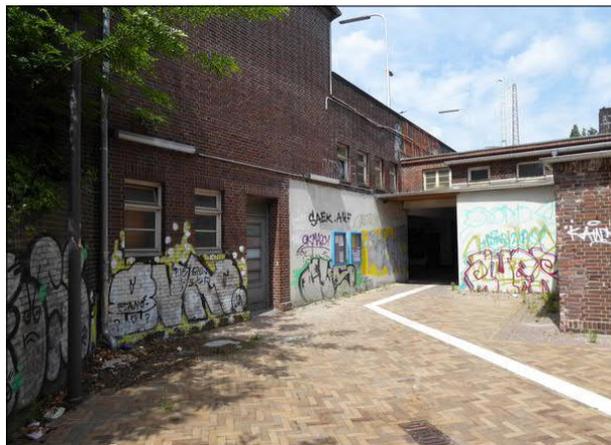
Abbildung 34: Der Eingang des Bahnsteigtunnels in Bremen-Neustadt ist von vernachlässigten Gebäuden mit großen Schmierereien geprägt.

Aufgrund der umfangreichen Schmierereien, Verschmutzungen und Schäden musste der Wartekomfort für Bremen-Neustadt mit „mangelhaft“ bewertet werden. Sechs weitere Stationen im Bereich der DB kamen über ein „ausreichend“ nicht hinaus.

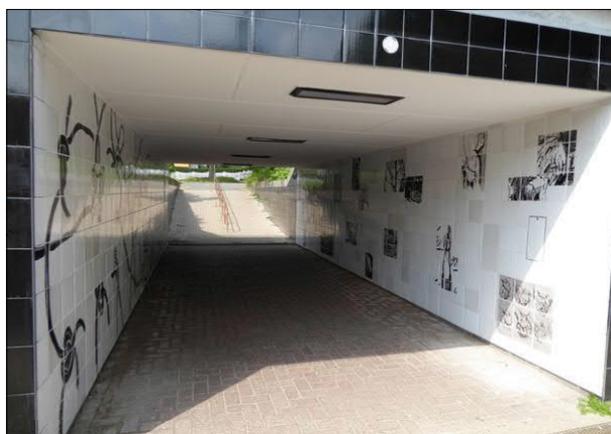
Abbildung 36: Die seit Jahren vernachlässigte und stark beschmierte Unterführung an den westlichen Zugängen der Station Bremen-Lesum ist neu gestaltet worden.

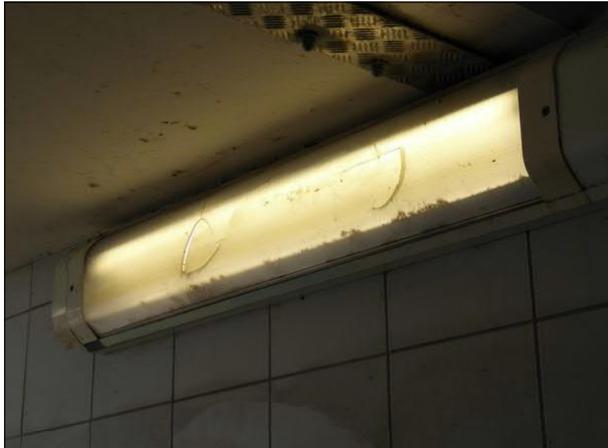
Abbildung 37: In Bremerhaven-Lehe waren alle Hauben der Leuchten im Tunnel und einzelnen Hauben der Dachleuchten auf dem Bahnsteig beschädigt.

Einzelne Leuchtenhauben waren in den Lichtleisten an den Bahnsteigen in Bremerhaven Hbf und im Tunnel von Bremen-Neustadt beschädigt. In Bremerhaven-Lehe waren alle Tunnelleuchten und einzelne Leuchten unter dem Bahnsteigdach beschädigt. Die Hauben im Tunnel von Bremen-Oslebshausen wurden alle erneuert, so dass keine Schäden zu erkennen waren.

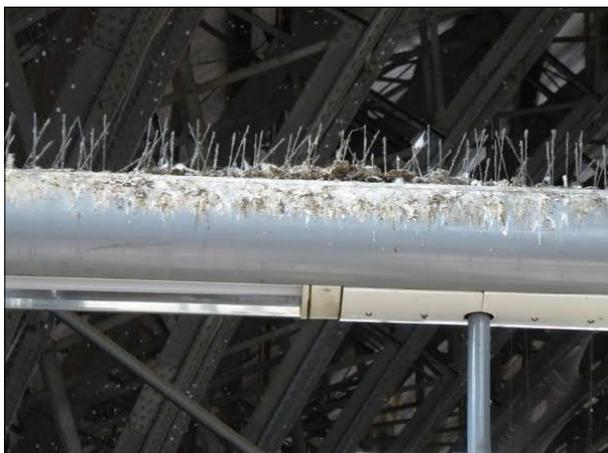
Abbildung 38: In Bremen Hbf sind die Lichtleisten über den Treppeneingängen an Gleis 1 stark verschmutzt.

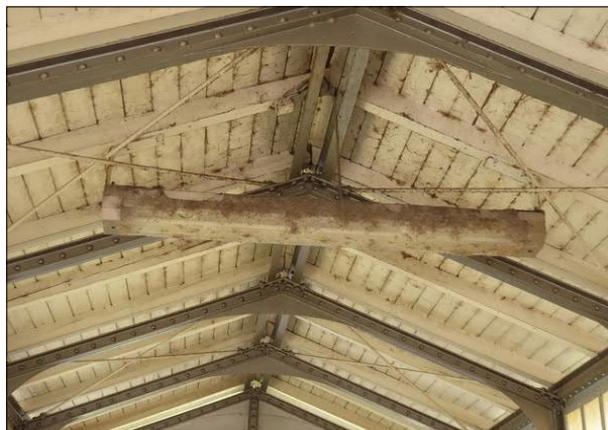
Abbildung 39: Die Leuchte in der Einhausung der Bahnsteigtreppe von Bremen-Sebaldsbrück war stark verschmutzt.

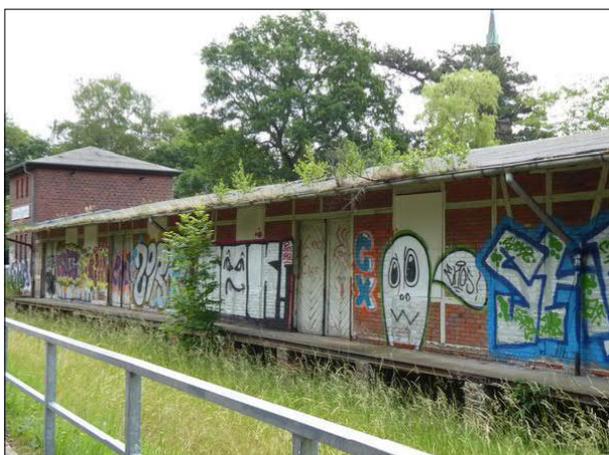
Abbildung 41: Der Zustand der ehemaligen Güterschuppen am Bahnhof Bremen-Blumenthal beeinträchtigt das Erscheinungsbild.

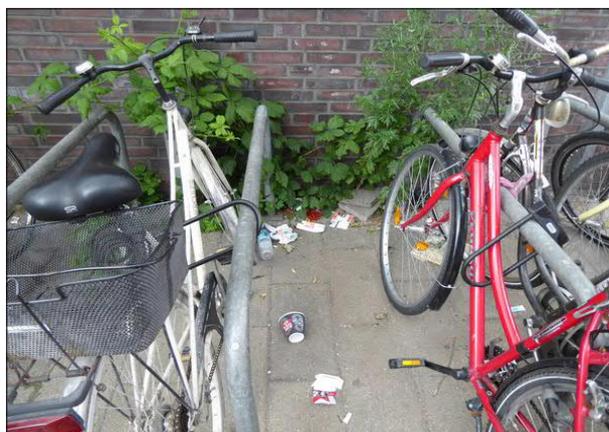
Abbildung 42: Am Zugang zum Bahnsteigtunnel in Bremen-Oslebshausen werden Abfall und wuchernde Pflanzen im Bereich der Fahrradabstellanlage offensichtlich nur selten beseitigt.

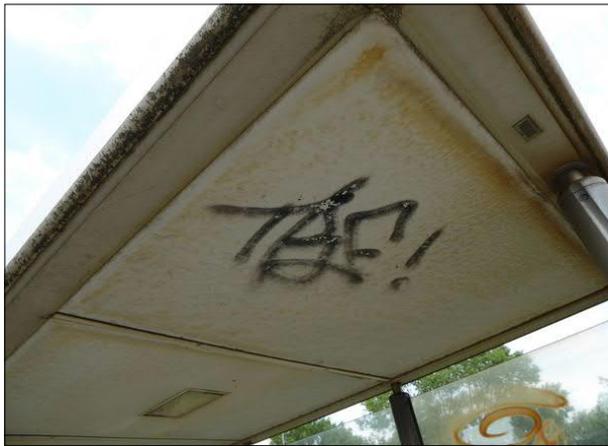
Abbildung 43: Die Dächer der Unterstände in Bremen-Burg waren einschließlich der Dachkanten überwiegend verschmutzt.

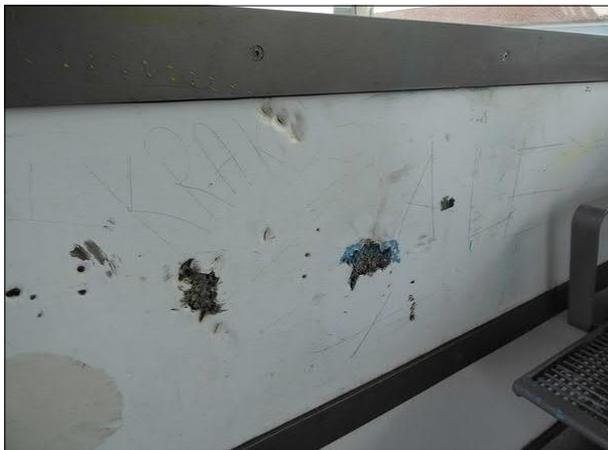
Abbildung 44: Diese Brüstung des Windschutzes unter dem Bahnsteigdach in Bremen-Oslebshausen ist seit mindestens acht Jahren beschädigt.

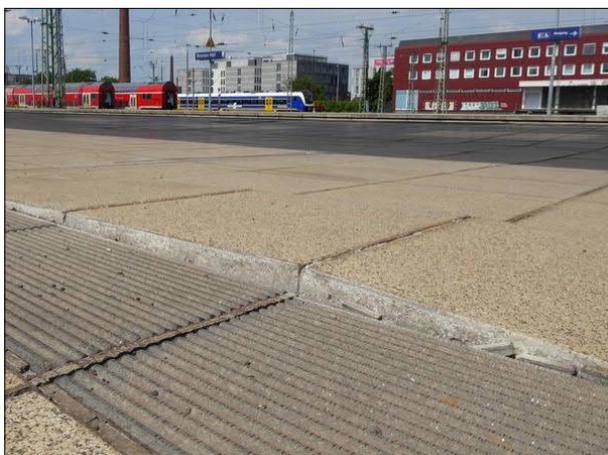
Abbildung 45: Die Bahnsteigplatten in Bremen Hbf waren neben dem Blindenleitstreifen an Gleis 5 stellenweise bis zu 3 cm angehoben.

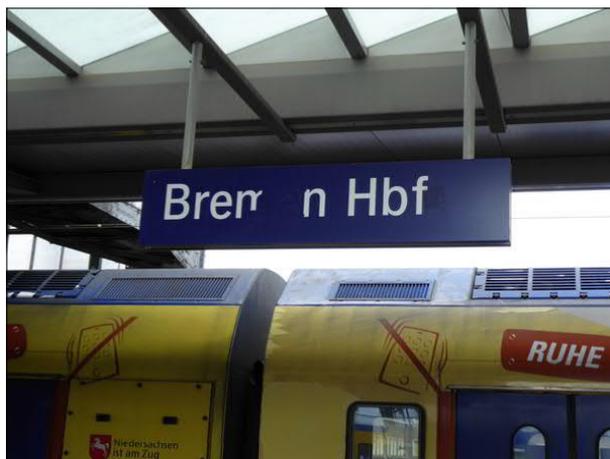
Abbildung 46: Auf einzelnen Bahnhofnamensschildern in Bremen Hbf ist die Beschriftung leicht beschädigt.

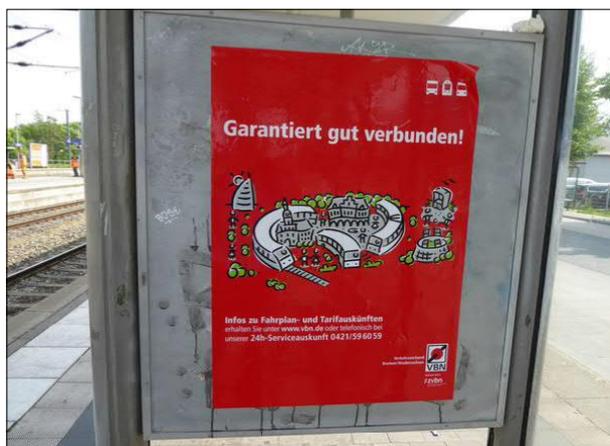
Abbildung 47: Die Beklebung der unansehnlichen Vitrinrückseiten in Bremen-Burg ist eine gute Idee. Noch besser wäre es, die Rückseiten vor der Beklebung einmal ordentlich überzustrichen.

Verbessert wurde die Sauberkeit der Rückseiten einiger Vitrinen. Rückseiten in Bremen-Oberneuland und Bremen-Neustadt wurden übergestrichen. In Bremen-Burg wurden die unansehnlichen Rückseiten zwar beklebt, jedoch nicht flächendeckend (siehe Abb. 47). In Bremen-Vegesack wies die Rückseite einer Vitrine in einem Windschutz Lackschäden und Kritzeleien auf.

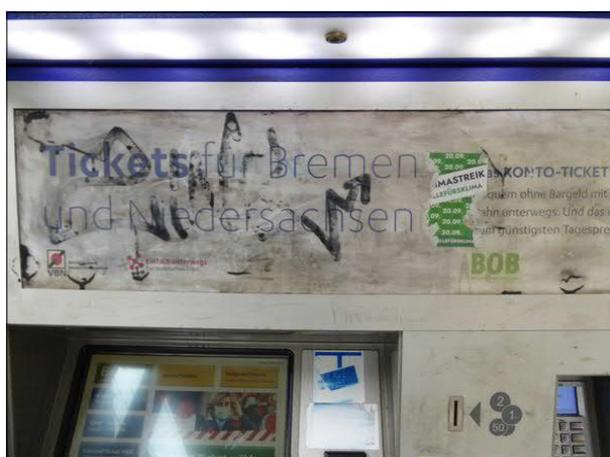
Abbildung 48: Das Informationsfeld der NWB-Automaten ist oft beschädigt oder verschmutzt. In Bremen-Blumenthal war beides der Fall.

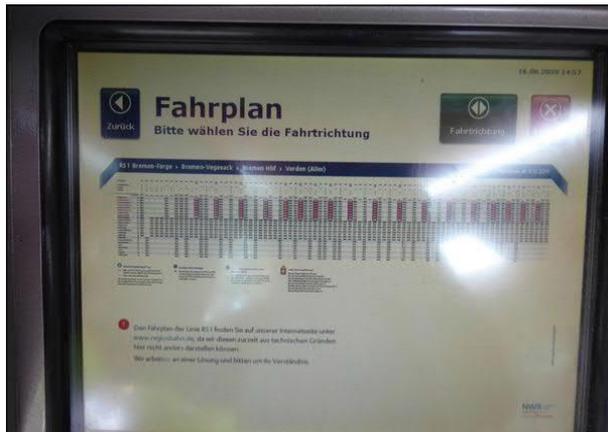
Abbildung 49: Die Abbildung des Fahrplans der Linie RS1 in den Fahrkartenautomaten der NWB ist so klein, dass die Informationen nicht lesbar sind.

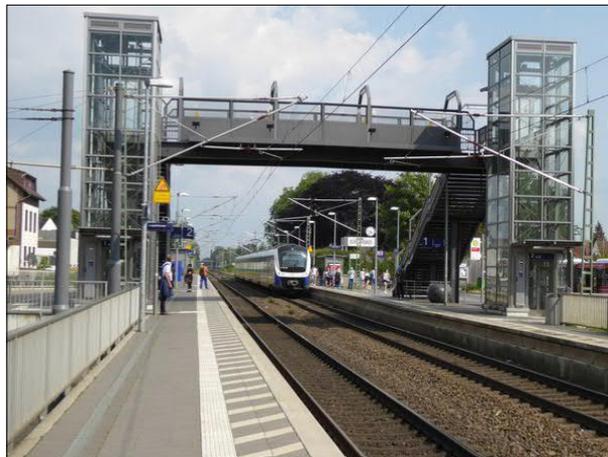
Abbildung 50: Diese Regio-S-Bahn hält in Bremen-Mahndorf am südlichen Bahnsteigende von Gleis 1. Die meisten Fahrgäste haben dadurch einen weiten Weg zu den Verknüpfungsanlagen, der durch einen zentralen Halt verkürzt werden könnte.
