4. Qualitätskontrolle an den Bahnstationen im Land Bremen

Ergebnisbericht

Frühjahr 2015

Auftraggeber:
ZVBN
Willy-Brandt-Platz 7
28215 Bremen

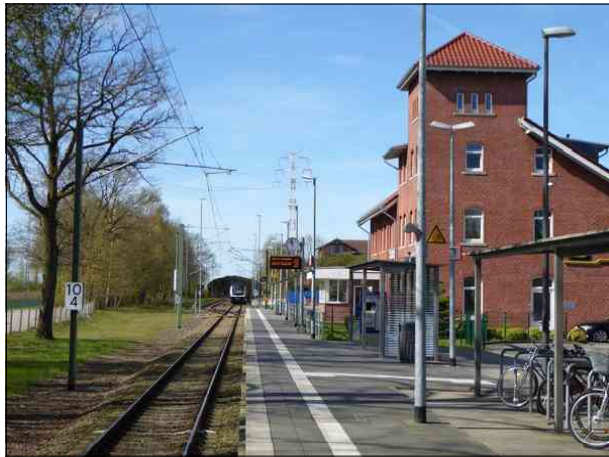
Abbildung 1: Als einziger Bahnhof war Bremen-Farge ohne Mängel. Damit schnitt er in diesem Jahr erneut als beste Station bei der Qualitätsbewertung im Land Bremen ab.

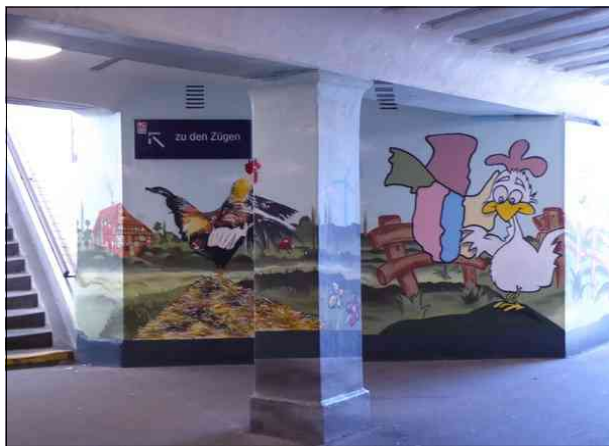
Abbildung 2: Durch ein im vergangenen Jahr durch die Stadt gefördertes Graffiti-Projekt wurde die auch als Bahnsteigzugang dienende Unterführung in Bremen-Sebaldsbrück weiter aufgewertet und kann als Vorbild dienen.

Äußerst positiv ist das Erscheinungsbild der Unterführung am Bahnhof Bremen-Sebaldsbrück entwickelt worden. Aus einem „Schandfleck“ in den letzten Jahren wurde ein Vorbild für die Gestaltung von Wänden im öffentlichen Bereich (siehe Abb. 2 und 49). Einziger Wermutstropfen in Sebaldsbrück ist, dass man die Dächer der Eingangstreppe zum Tunnel und den Aufgang zum Bahnsteig von der Neugestaltung ausgeschlossen hat.

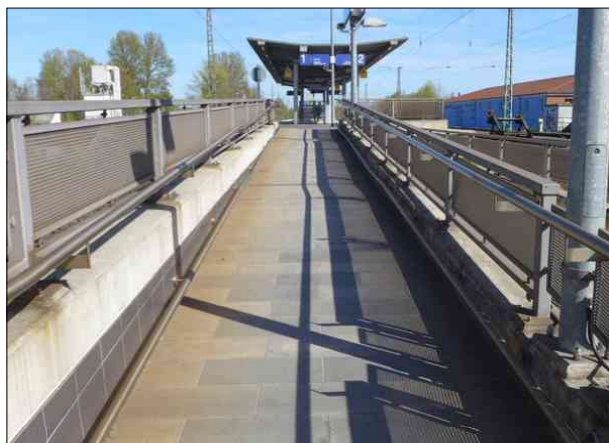
Abbildung 4: Der Bahnhof Bremen-Oslebshausen wurde vor einigen Jahren barrierefrei ausgebaut. Zwischen Unterführung und Bahnsteig wurde eine Rampe errichtet, die den Fahrgästen unabhängig von technischen Problemen (Aufzüge) jederzeit einen stufenlosen Zugang ermöglicht.

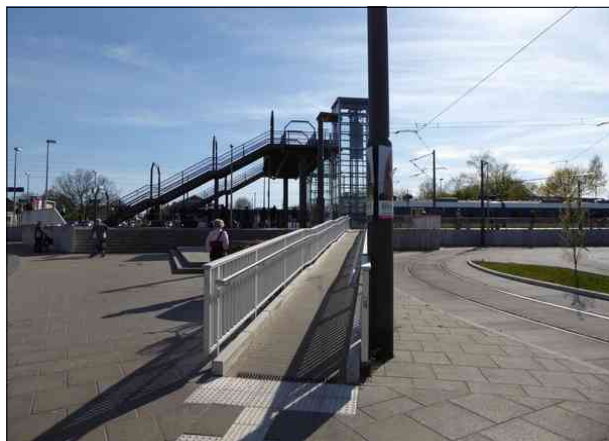
Abbildung 5: In Bremen-Mahndorf ist der Bahnsteig Richtung Bremen Hbf von der Straßenbahnhaltestelle über eine Rampe barrierefrei erreichbar.

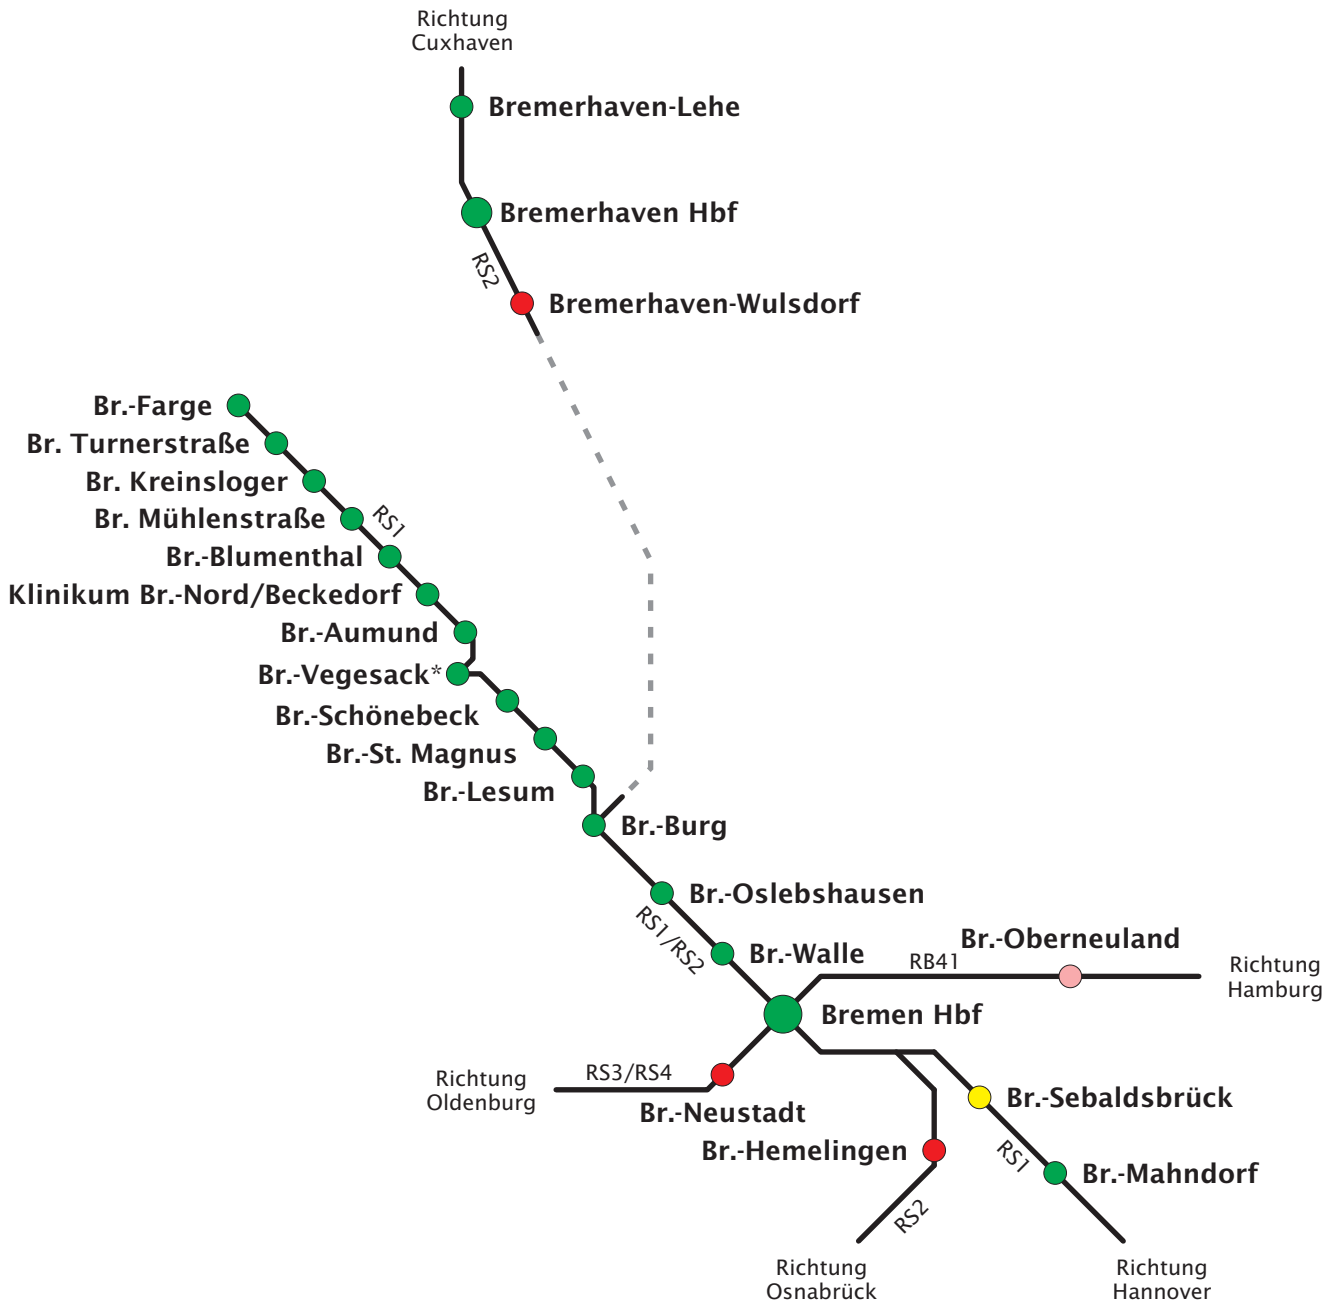
Karte 1: Barrierefreiheit (Zugänge und Bahnsteige) (Qualitätskontrolle Frühjahr 2015)

- alle Bahnsteige stufenfrei zugänglich, Bahnsteighöhen ermöglichen niveaugleichen Zugeinstieg
- alle Bahnsteige stufenfrei zugänglich, Bahnsteighöhen zu niedrig
- Bahnsteige nicht stufenfrei zugänglich, Bahnsteighöhen ermöglichen niveaugleichen Zugeinstieg
- Bahnsteige nicht stufenfrei zugänglich, Bahnsteighöhen zu niedrig

* in Bremen-Vegesack wurde eine zur Schienenlage zu hohe Bahnsteigkante festgestellt

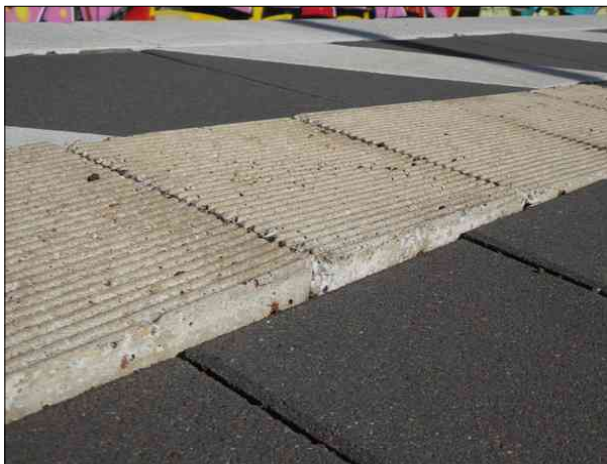
Abbildung 7: An Gleis 6 in Bremen-Walle war der Blindenleitstreifen an einer Stelle etwas angehoben.

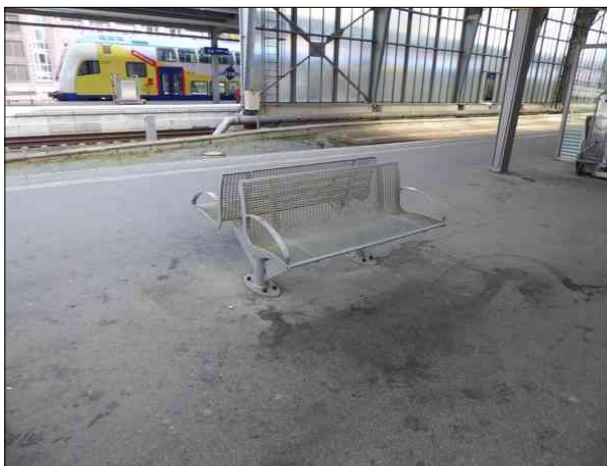
Abbildung 8: Die Bahnsteige in Bremen Hbf sind in den Bereichen von Sitzbänken stellenweise verschmutzt.

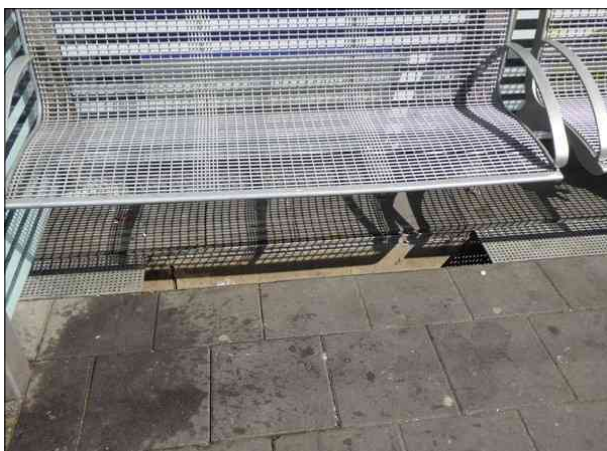
Abbildung 9: Im Unterstand in Bremen-Aumund fehlte ein Element der Abdeckung für die Entwässerungsrinne.

In Bremen-Aumund fehlte ein Abdeckelement der Wasserablauf Rinne. Da die offene Rinne unter einer Sitzbank lag, bestand jedoch keine unmittelbare Unfallgefahr. In Bremen-Oberneuland wurde am östlichen Ende des Bahnsteigs an Gleis 2 eine unzureichende Befestigung der Pflastersteine vor dem Bauzaun festgestellt.

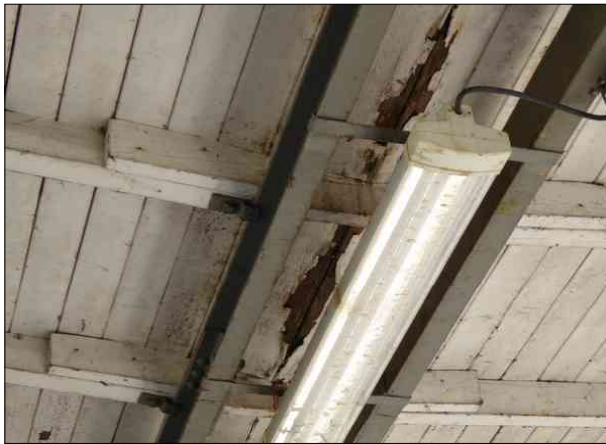
Abbildung 10: Das Bahnsteigdach in Bremen-Vegesack ist stellenweise beschädigt.

In mehreren Bereichen der Bahnsteigdächer in Bremen-Vegesack und Bremen-Neustadt blättert die Farbe an den Dachunterseiten ab. Stellenweise dringt Wasser durch die Dächer. Zudem sind nach wie vor einige Dachstützen bekriztelt. Stellenweise tropft auch noch Wasser durch die Dächer auf den Bahnsteigen in Bremen-Burg, -Walle und -Sebaldsbrück. An den Bahnsteigdächern in Bremerhaven-Lehe, Bremen-Walle und an einzelnen Dachstützen in Bremerhaven Hbf ist Rostbildung zu beobachten.

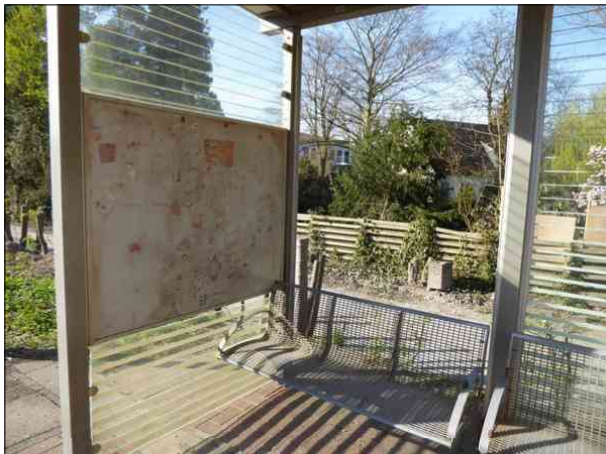
Abbildung 11: Der Wartekomfort in Bremen-Oberneuland wird durch eine fehlende Scheibe sowie die verschmutzten und beschädigten Vitrinenrückwände beeinträchtigt.

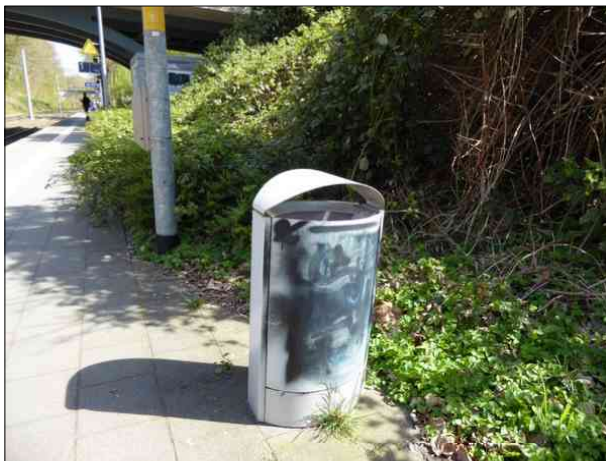
Abbildung 14: Dieser Behälter an Gleis 1 in Bremen-Lesum war großflächig beschmiert.

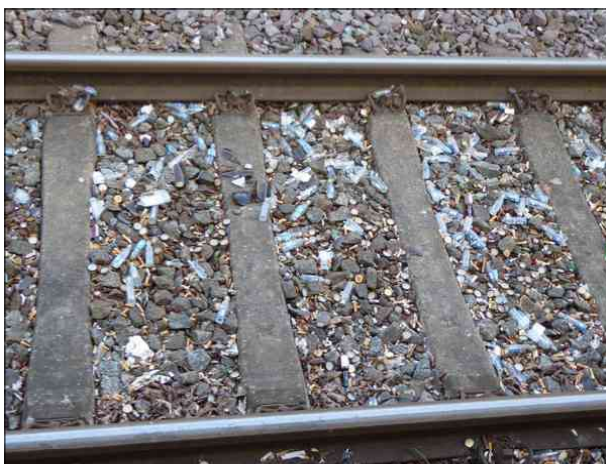
Abbildung 15: Im Gleis 2 in Bremen-Burg lag erneut eine Menge Kleinmüll.

Während vor einem Jahr lediglich in Bremen-Burg größere Mengen Kleinmüll im Gleisbereich das Erscheinungsbild beeinträchtigten, gilt das in diesem Jahr auch für Bremen-Aumund und Bremen-Vegesack. Die Flächen der an den beiden letztgenannten Bahnhöfen betroffenen Gleisbereiche sind jedoch deutlich kleiner als in Bremen-Burg.

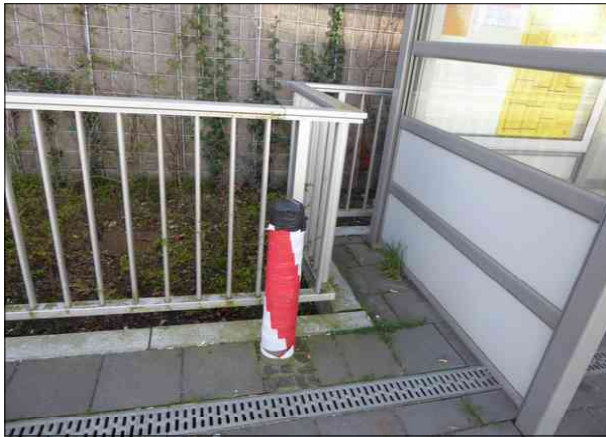
Abbildung 16: In Bremen-Mahndorf war an Gleis 1 der Mast eines Dynamischen Schriftanzeigers abgebrochen.

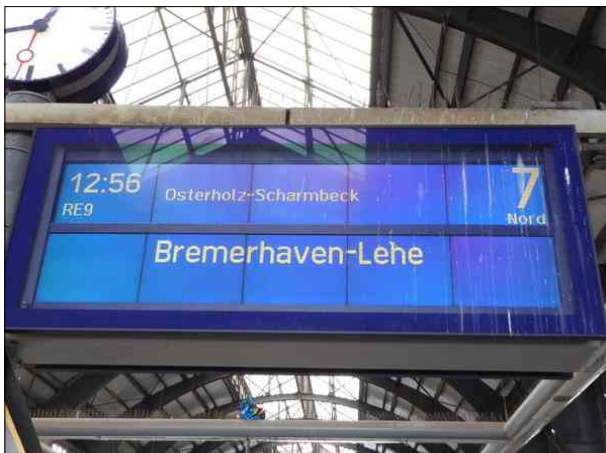
Abbildung 17: In Bremen Hbf waren einzelne Zugzielanzeiger durch Taubenkot verunreinigt.

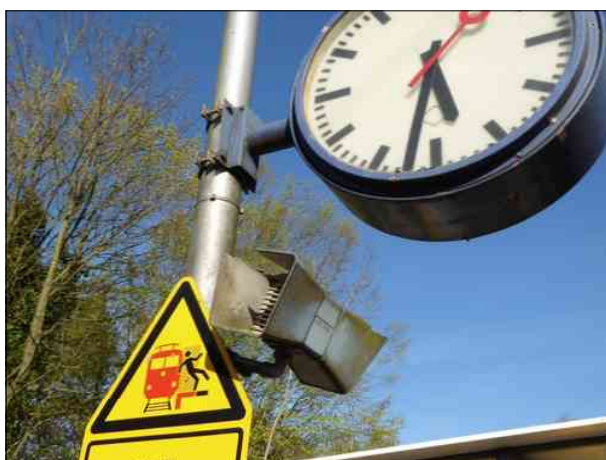
Abbildung 18: Dieser Lautsprecher an Gleis 2 in Bremen-Oberneuland war beschädigt.

Neben Rost an einigen Lautsprechern in Bremerhaven-Wulsdorf fielen kleinere Schäden an den Lautsprecher- und Lichteisten unter den Bahnsteigdächern in Bremen-Burg und einige leichte Beschädigungen der Geräte in Bremen Turnerstraße und eines Lautsprechers in Bremen-Oberneuland auf.

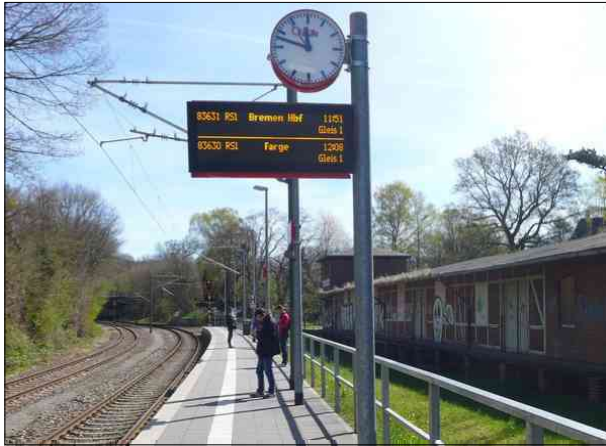
Abbildung 19: Diese Uhr in Bremen-Blumenthal ging einseitig zwei Minuten vor.

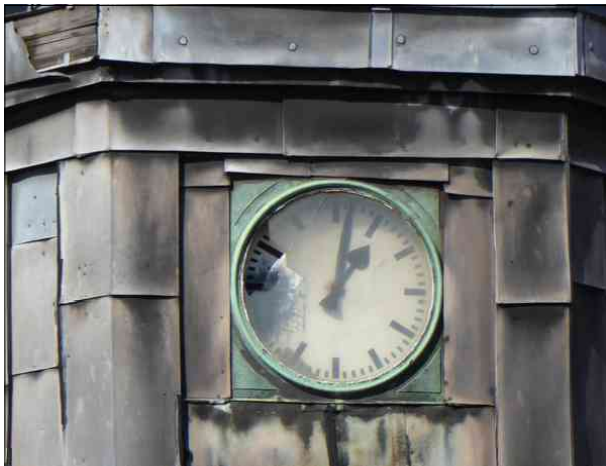
Abbildung 20: Die Uhr auf der Gleisseite des ehemaligen Empfangsgebäudes in Bremerhaven-Lehe funktionierte nicht. Zudem war das Glas beschädigt.

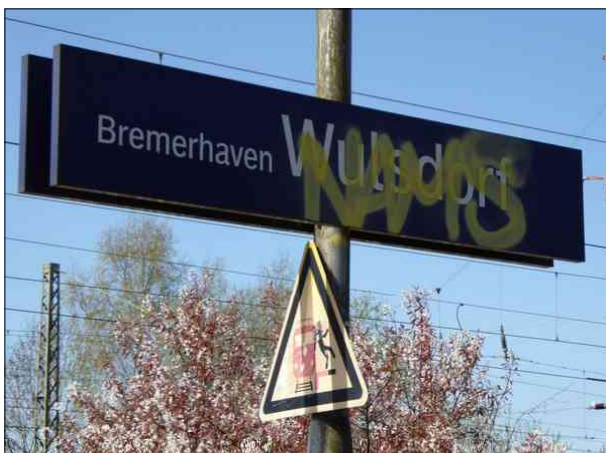
Abbildung 21: Dieses Bahnhofnamensschild war beschmiert.

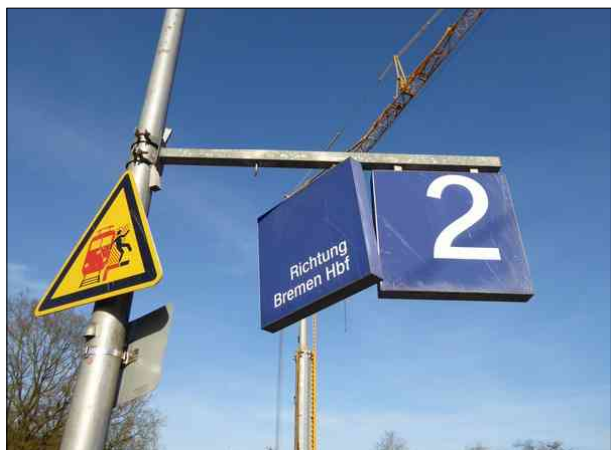
Abbildung 23: Bei diesem Richtungsschild in Bremen-Oberneuland war eine Halterung gelöst.

Einzelne leicht beschädigte Schilder gibt es weiterhin in den Personenunterführungen des Bremer Hauptbahnhofs und in Bremerhaven-Lehe. In Bremen-Oberneuland war die Halterung eines Schildes gelöst, und in Bremen-Burg war ein Schild beschädigt.

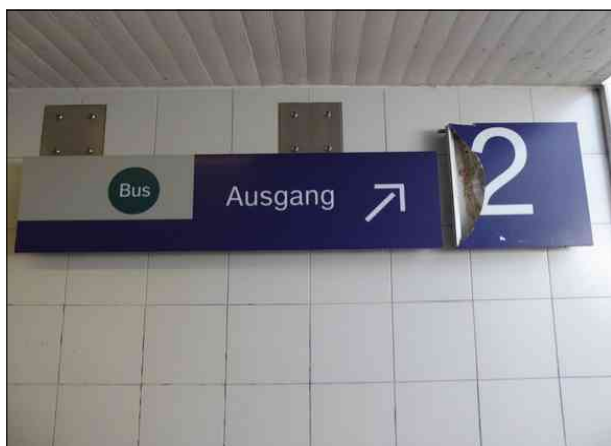
Abbildung 24: Der positive Effekt des Ersetzens fehlender Schilder im Bahnhof Bremen-Burg wurde durch neue kleine Schäden etwas getrübt.

An den Wegeleitsystemen der Bahnhöfe und Haltepunkte wurden nur geringe Mängel festgestellt. In diesem Jahr gilt das auch für Bremen-Burg, denn zwei fehlende Schilder wurden ersetzt und veraltete Informationen korrigiert.

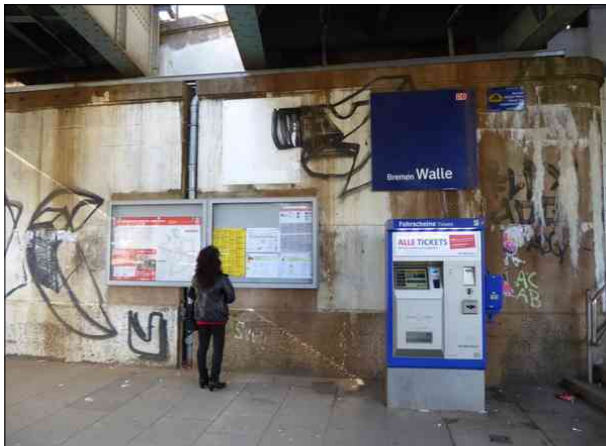
Abbildung 25: Die bereichsweise stark zerkratzen Vitrinen am Zugang in Bremen-Walle wurden erneuert. Die Schmierereien an den Wänden sind jedoch geblieben.

Die Erneuerung der Vitrinen neben den Fahrkartenautomaten in Bremen-Burg und Bremen-Walle trägt ebenfalls zur Verbesserung der Informationsqualität bei. Positiv für das Erscheinungsbild ist die Erneuerung der beschädigten Passepartouts von Vitrinen im Bremer Hauptbahnhof.

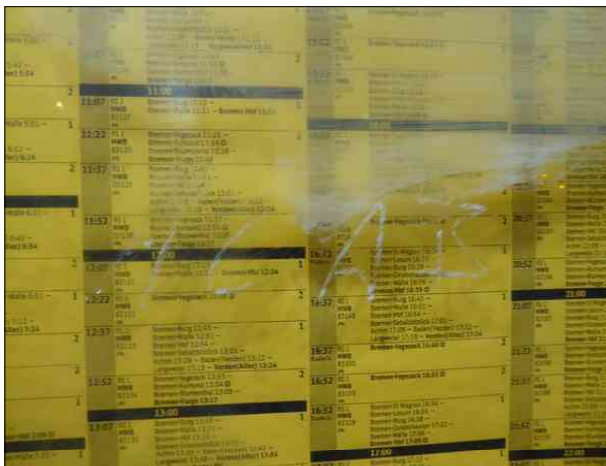
Abbildung 26: Die Scheibe der Fahrplanvitrine an Gleis 2 in Bremen-Schönebeck ist bereichsweise trüb und war bekratzelt.

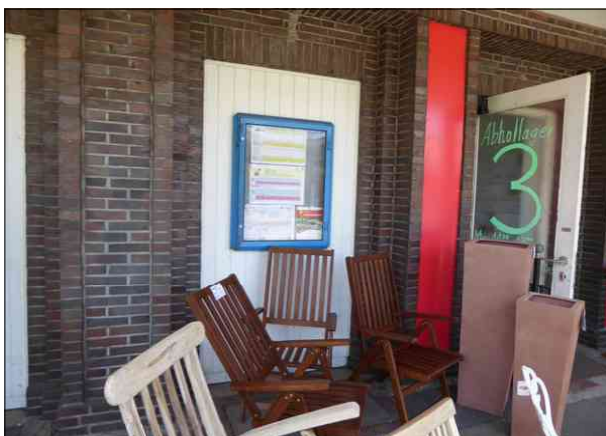
Abbildung 27: Vom neuen Nutzer des an die Bahnsteigzuwegung angrenzenden Gebäudeteils in Bremen-Neustadt wurde die Vitrine mit Fahrplanänderungen durch Ausstellungsstühle zugestellt.

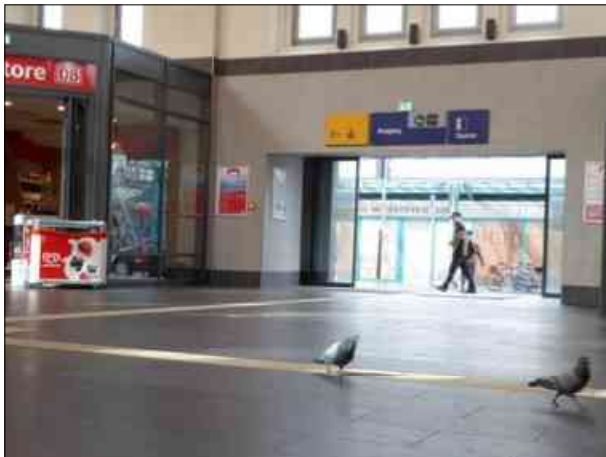
Abbildung 28: Im Gegensatz zum letzten Jahr wurden im Bahnhofsgebäude von Bremerhaven Hbf keine flächenhaften Verschmutzungen durch Taubenkot angetroffen. Die Vögel sind jedoch weiterhin präsent.

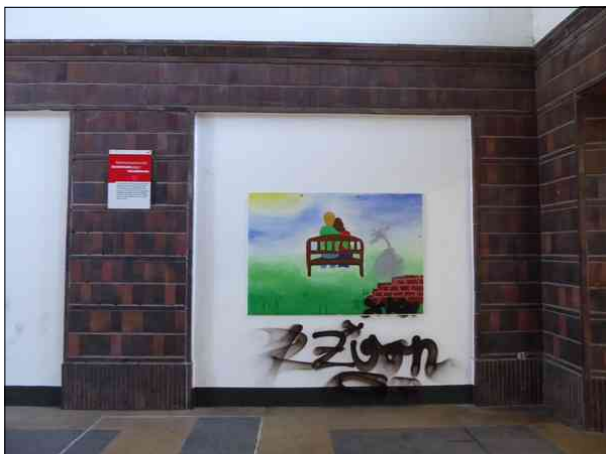
Abbildung 29: In der Halle des als Bahnsteigzugang dienenden Bahnhofsgebäudes in Bremen-Neustadt gab es einzelne Schmierereien.

In der Halle des Bahnhofs Bremen-Neustadt sind unverändert vier der acht Fensterscheiben leicht beschädigt. Neu sind einzelne Schmierereien an den Wänden. An der Fassade gibt es einzelne kleine Graffiti.

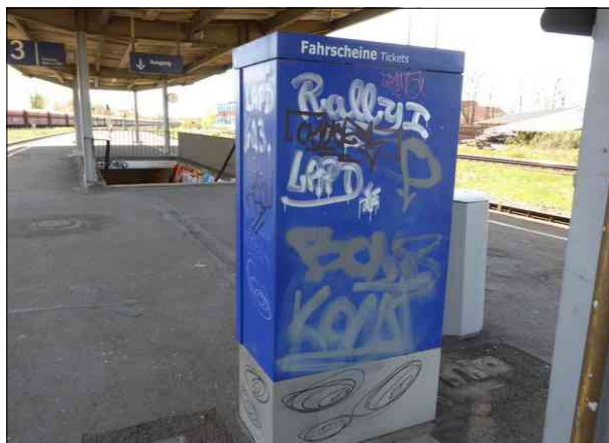
Abbildung 31: In Bremen-Neustadt war der Fahrkartenautomat stark beschmiert.

Weniger gut als die Schadensfreiheit war die Sauberkeit der Fahrkartenautomaten. In Bremen-Aumund, -Blumenthal, -Hemelingen, -Lesum, -Neustadt, -St. Magnus, Bremerhaven-Lehe und -Wulsdorf waren die Gehäuse bekritzelt. In Bremen-St. Magnus und Bremen-Neustadt waren diese Schmierereien sehr umfangreich, jedoch waren auch dort die Bedienbildschirme sauber. Hinzu kommen noch einzelne Verkaufsgeräte mit Aufklebern. Der Umfang der Automatenverschmutzungen entspricht damit in etwa dem des Vorjahres und ist nicht zufriedenstellend.

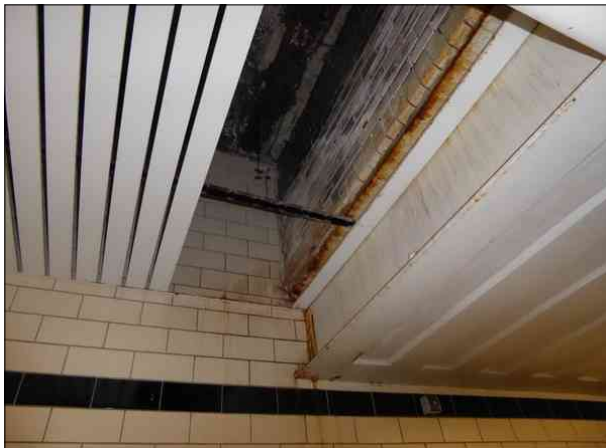
Abbildung 34: Im Bahnsteigtunnel von Bremerhaven Hbf wurden weitere Deckenverkleidungen an den undichten Gleiströgen entfernt.

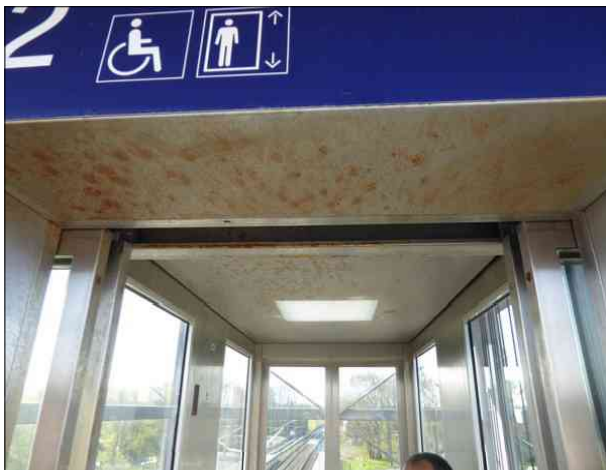
Abbildung 35: An den erst vor zwei Jahren in Betrieb genommenen Aufzügen in Bremen-Mahndorf hat sich auf einigen Flächen Rost gebildet.

Die Aufzüge waren an allen Bahnhöfen benutzbar. Verschmutzte Aufzugsscheiben wurden in Bremen-Walle, -Burg, Bremerhaven Hbf und -Lehe registriert. Einzelne Scheiben der Aufzüge in Bremen-Mahndorf waren bekritzelt. An den Aufzügen in Bremerhaven Hbf, -Lehe, Bremen-St. Magnus und -Mahndorf sowie an einzelnen Elementen der Aufzugseinhausungen im Tunnel des Bremer Hauptbahnhofs wurde Rostbildung festgestellt.

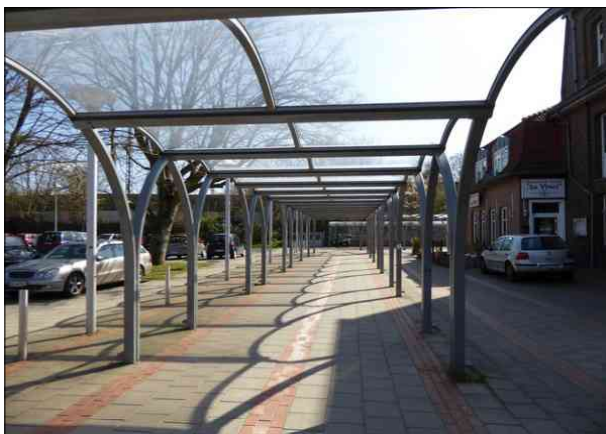
Abbildung 36: Während die Scheiben der Überdachung an der Zuwegung zum Bahnhof Bremerhaven-Lehe gereinigt waren, fielen einige neue Aufkleber an den Stützen auf.

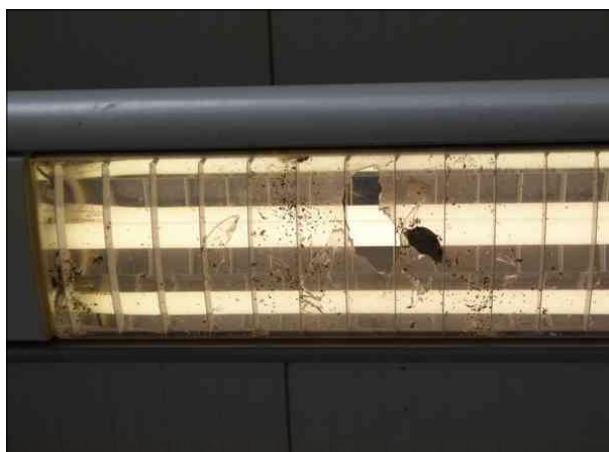
Abbildung 37: In Bremerhaven Hbf war die Bahnsteigbeleuchtung tagsüber eingeschaltet. Diese Abdeckung der Lichtleiste des Bahnsteigdachs an Gleis 5 war beschädigt.

In Bremen-Burg und in den Hauptbahnhöfen von Bremerhaven und Bremen waren die Lichtleisten erneut bereichsweise verschmutzt. Einzelne Abdeckhauben der Leisten waren beschädigt.

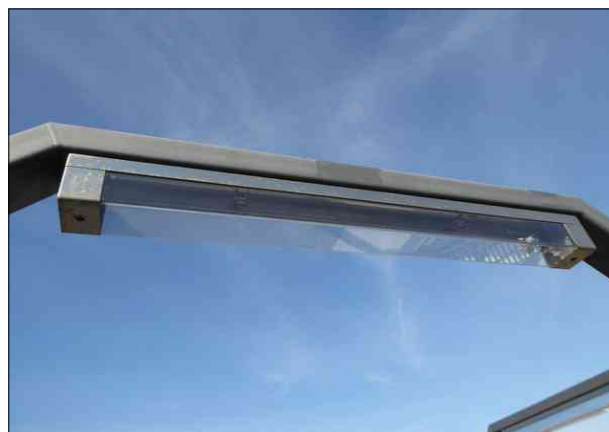
Abbildung 39: Diese Lampe auf der Brücke in Bremen-Mahndorf war nicht mit einem Leuchtmittel bestückt.

An den meisten Masten in Bremen-Neustadt und Bremerhaven-Wulsdorf wurden erneut Lackschäden verzeichnet. Auffällig war zudem Rostbildung an den Brückenleuchten in Bremen-Mahndorf.

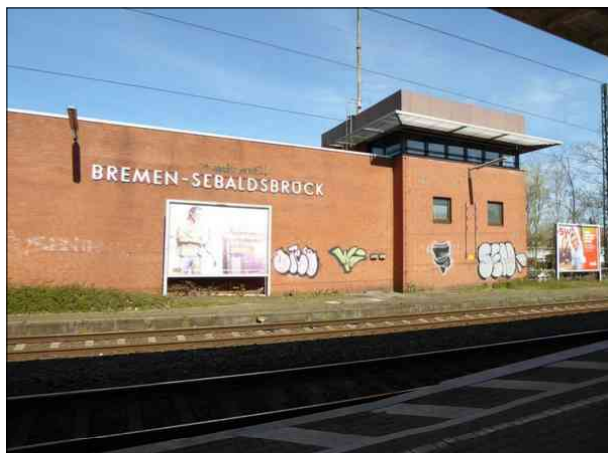
Abbildung 40: Die Graffiti am Stellwerk in Bremen-Sebaldsbrück beeinträchtigen das Erscheinungsbild.

Neben dem Stellwerk in Bremen-Sebaldsbrück und am Zugang in Bremen-Vegesack beeinträchtigten abgerissene Werbeplakate das Erscheinungsbild.

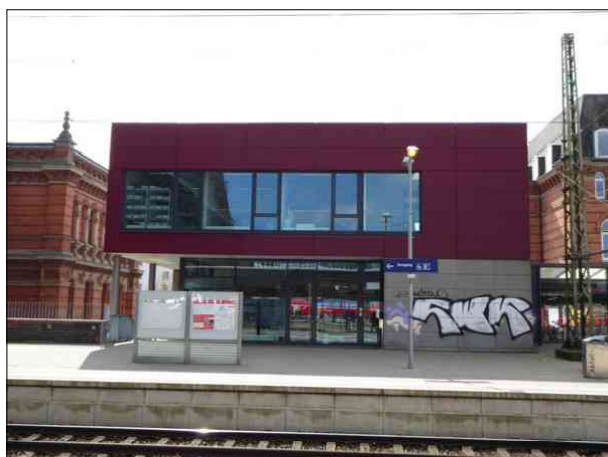
Abbildung 41: Die Fassade der Fahrradstation in Bremen Hbf an Gleis 1 war beschmiert.

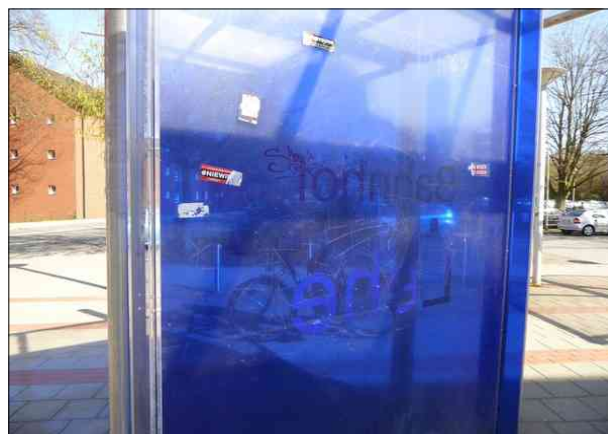
Abbildung 42: Die Stele am Standort des Fahrkartenautomaten im Zugang des Bahnhofs Bremerhaven-Lehe war zerkratzt und beklebt.

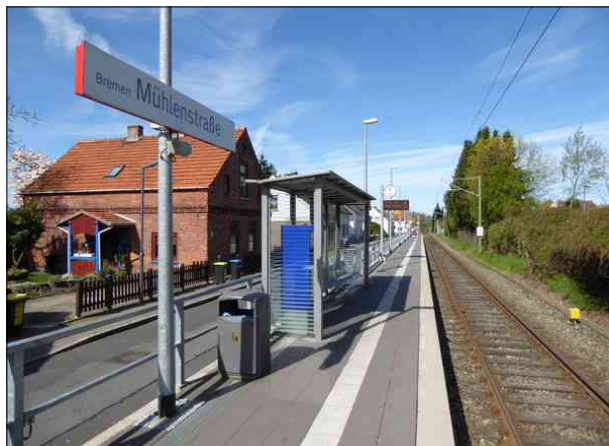
Abbildung 43: Einwandfrei waren der Bahnsteig, die Fahrgastunterstände und die Sitzgelegenheiten in Bremen Mühlenstraße.

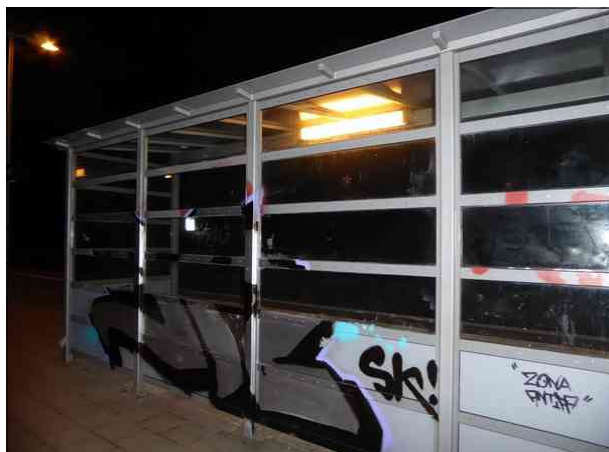
Abbildung 44: Der östliche Fahrgastunterstand in Bremen-St. Magnus wies große Graffiti-Reste auf. Nur die Scheiben waren gereinigt.

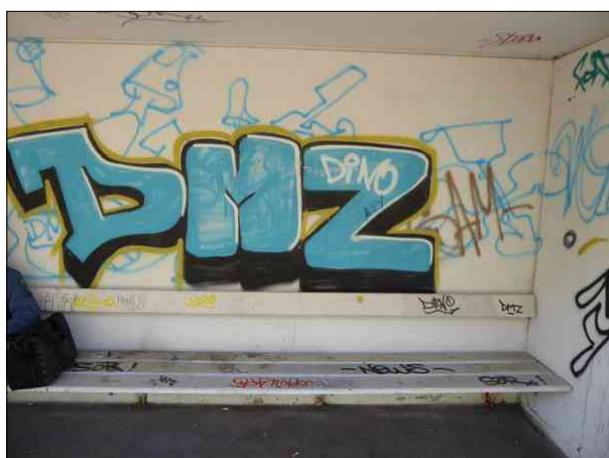
Abbildung 45: Die Betonunterstände in Bremen-Hemelingen wiesen zum großen Teil die selben Schmierereien auf wie vor einem Jahr.

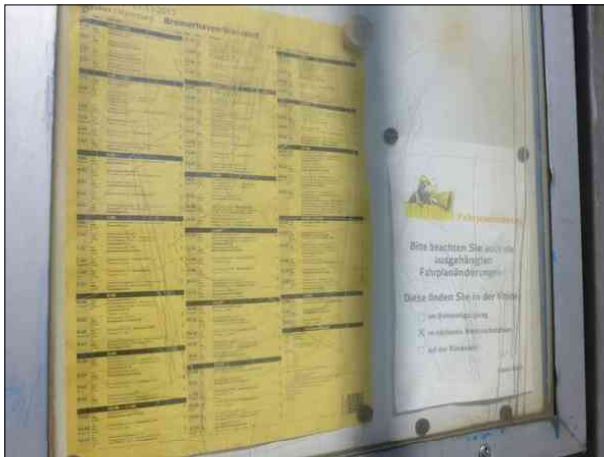
Wie schon im letzten Jahr wurde als einziger Glasschaden eine gesprungene Vitrinenscheibe in Bremerhaven Hbf erfasst. In Bremen-Neustadt war eine Vitrinenscheibe angekokelt. In Bremen-Schönebeck und Bremen-Lesum waren einzelne Kunststoffscheiben durch Abnutzung trüb. Eine Vitrine in Bremerhaven-Wulsdorf war stark zerkratzt (siehe Abb. 46).

Abbildung 46: Die Scheibe der Vitrine am Zugang des Bahnsteigs in Bremerhaven-Wulsdorf ist stark zerkratzt.

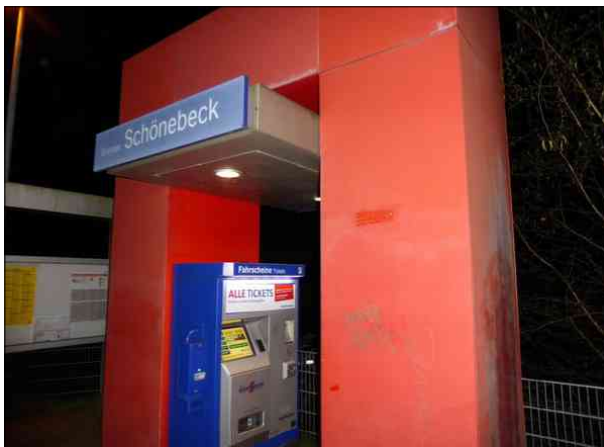
Abbildung 47: Das Bahnhofnamensschild im Pluspunkt an Gleis 2 in Bremen-Schönebeck war unbeleuchtet und daher bei Dunkelheit nicht lesbar.

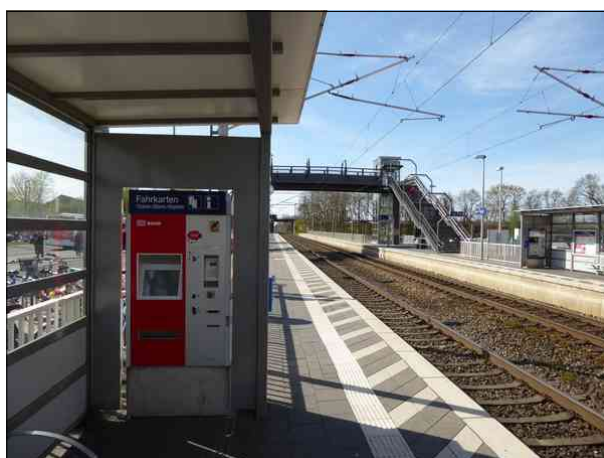
Abbildung 48: Durch eine den Fahrkartenautomat umschließende Verkleidung wurde der Wetterschutz in Bremen-Mahndorf an Gleis 1 deutlich verbessert.

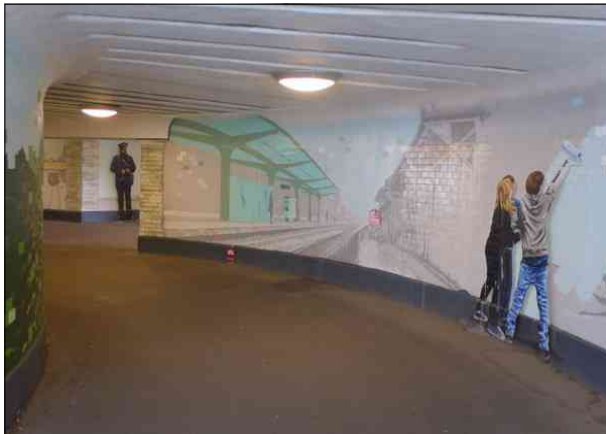
Abbildung 49: Auch der Bahnsteig wurde in Bremen-Sebaldsbrück als Motiv in den Tunnel aufgenommen.

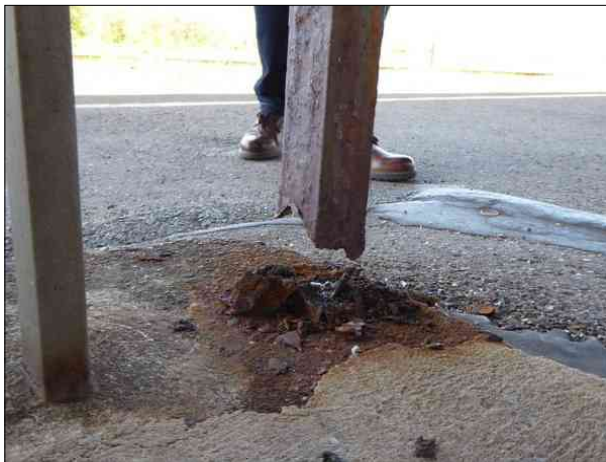
Abbildung 50: Diese Geländerstütze am Treppenabgang in Bremen-Neustadt ist durchgerostet.
