5. Qualitätskontrolle an den Bahnstationen im Land Bremen

Ergebnisbericht

Frühjahr 2016

Auftraggeber:
ZVBN und
Freie Hansestadt Bremen
Senator für Umwelt, Bau und Verkehr

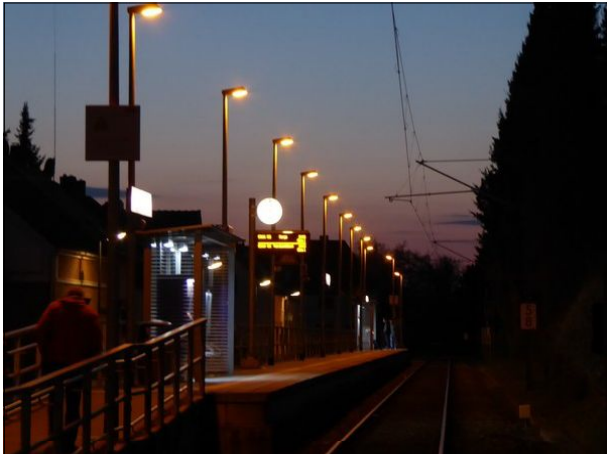
Abbildung 1: Als einziger Bahnhof wurde Bremen Mühlenstraße in allen Bereichen mit „sehr gut“ bewertet. Damit schnitt er in diesem Jahr als beste Station bei der Qualitätsbewertung im Land Bremen ab.

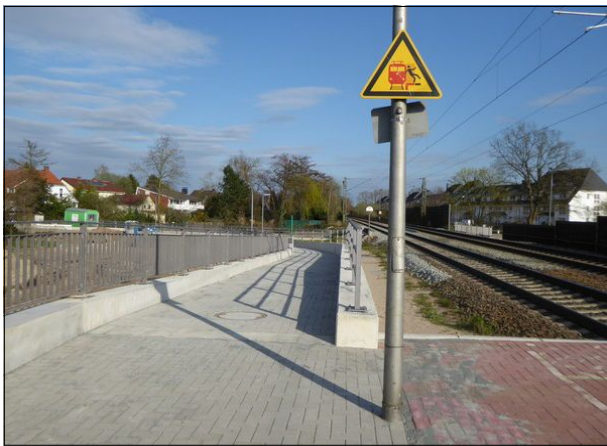
Abbildung 2: Nach Fertigstellung der Unterführung steht der östliche Zugang am Bahnhof Bremen-Oberneuland wieder zur Verfügung.

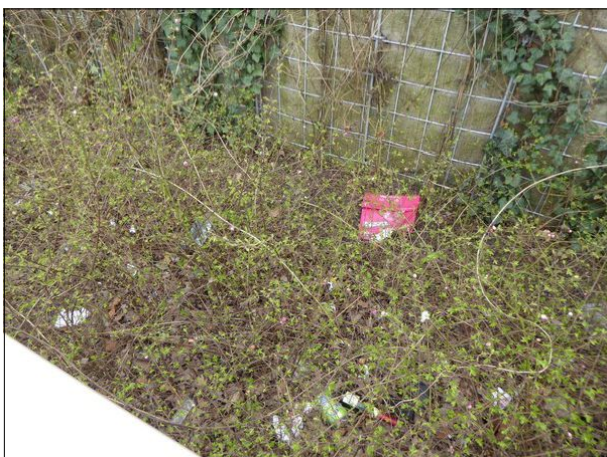
Abbildung 3: An mehreren Stationen wurde neben den Bahnsteigen liegender Abfall registriert. Hier ist ein Beispiel aus Bremen-Mahndorf.

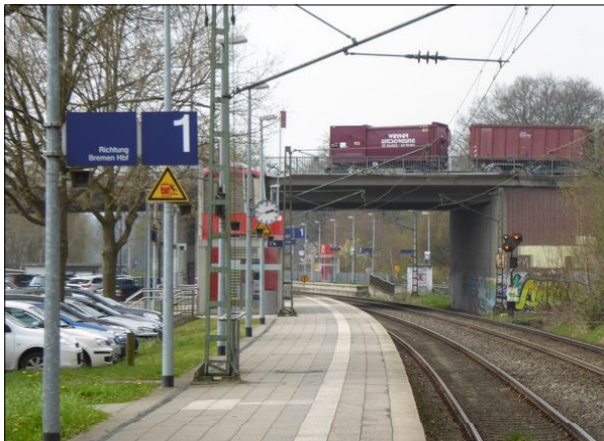
Abbildung 4: Die Bahnsteige in Bremen-Schönebeck sind beide barrierefrei zugänglich. Der Weg zwischen den Bahnsteigen führt jedoch über die Straßenbrücke und ist nur über einen Umweg stufenfrei.

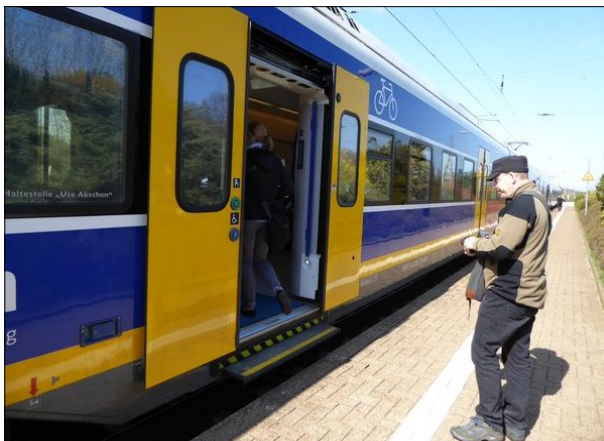
Abbildung 5: Der Mittelbahnsteig in Bremerhaven-Wulsdorf hat nur eine Bahnsteighöhe von ca. 35 cm über der Schienenoberkante. Ein niveaugleicher Einstieg in die dort verkehrenden Züge ist nicht möglich.

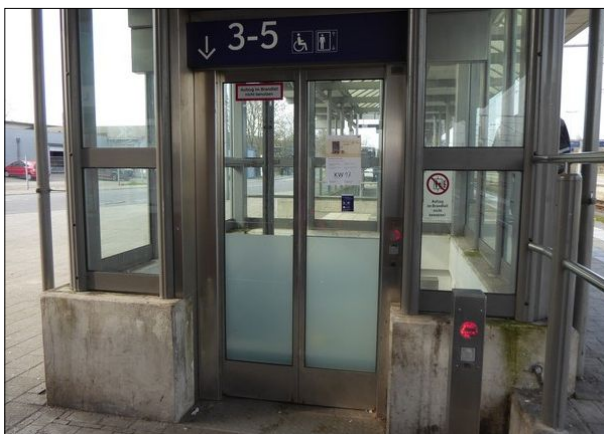
Abbildung 6: Der Aufzug am Hausbahnsteig in Bremen-Burg war am Tag der Erhebung außer Betrieb. Damit war eine barrierefreie Erreichbarkeit der Bahnsteige an den Gleisen 3, 4 und 5 nicht gegeben.

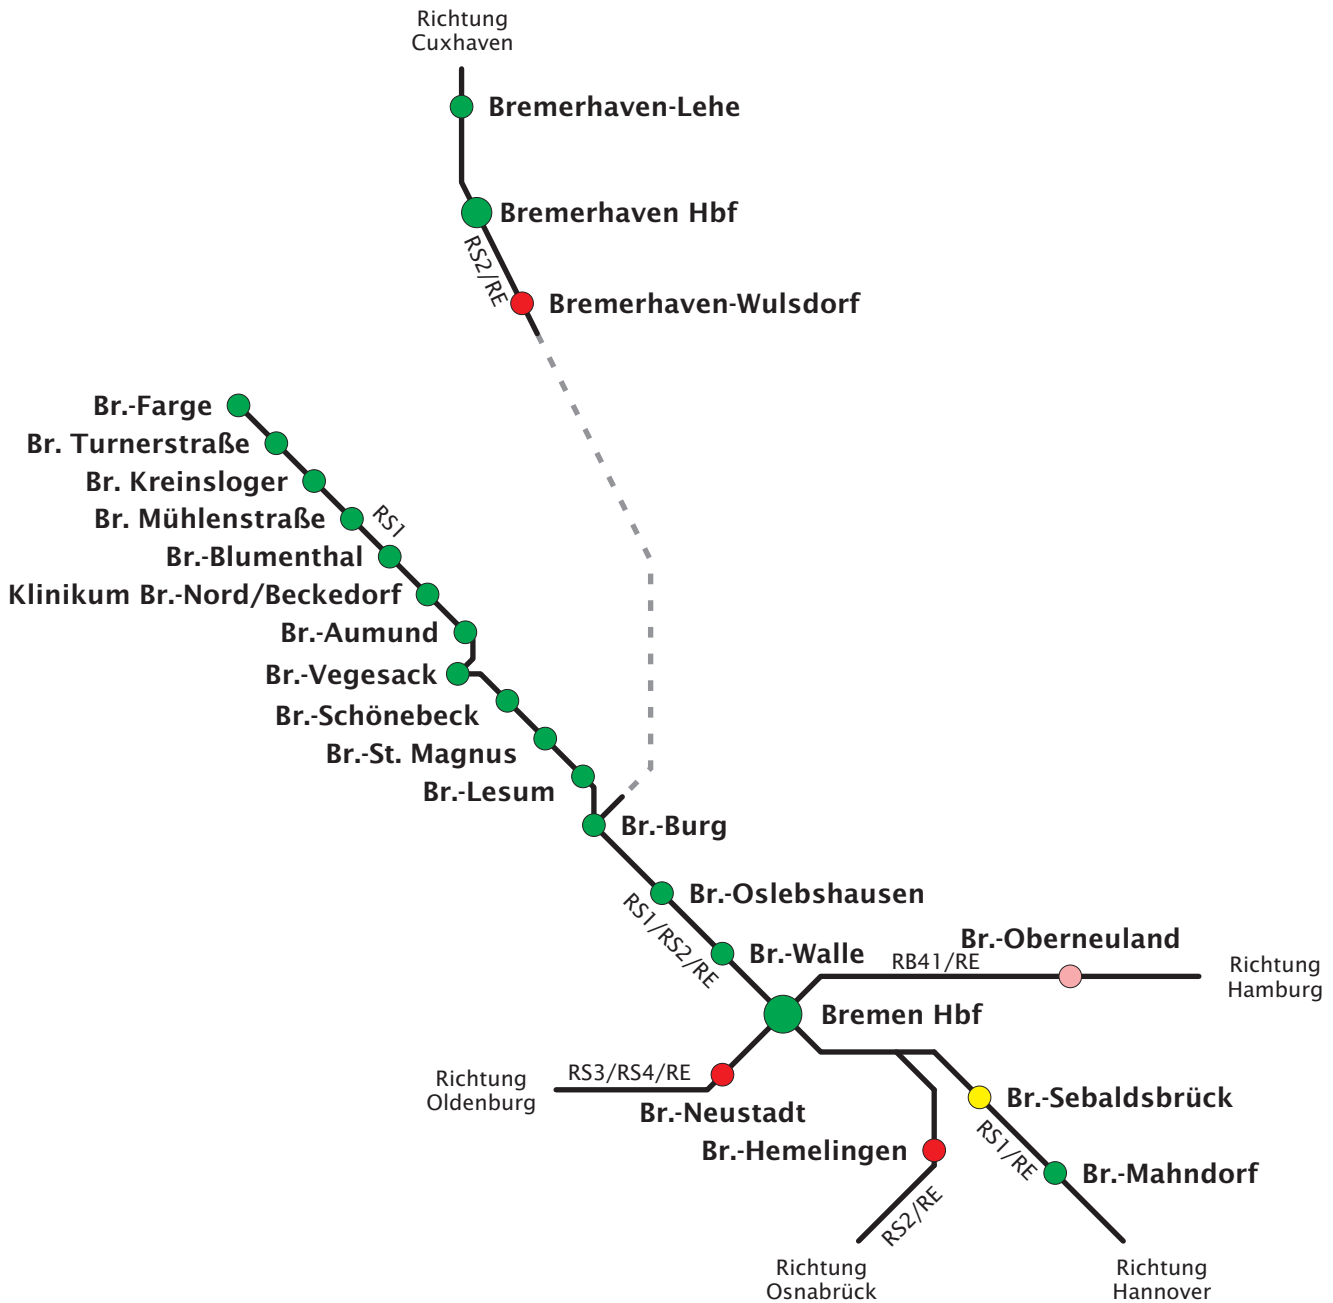
Karte 1: Barrierefreiheit (Zugänge und Bahnsteige)
 (Qualitätskontrolle Frühjahr 2016)

Wie schon in den Vorjahren, so sind auch im Jahr 2016 die Bremer Bahnstationen Neustadt, Hemelingen, Sebaldsbrück und Oberneuland sowie der Bahnhof Bremerhaven-Wulsdorf weiterhin nicht konsequent barrierefrei ausgebaut, wodurch die dort verkehrenden Züge von den Fahrgästen nicht stufenfrei erreicht werden können. Alle diese Stationen sollen jedoch in den nächsten Jahren grundhaft erneuert und dabei barrierefrei ausgebaut werden, wobei die Bahnhöfe Bremen-Hemelingen und Bremen-Sebaldsbrück voraussichtlich um ein paar Hundert Meter verlegt werden.

Der im Jahr 2015 bei der Qualitätskontrolle in Bremen-Vegesack an einer Bahnsteigkante festgestellte Höhenunterschied zwischen Bahnsteigoberfläche und Zugeinstieg von bis zu 9 cm konnte auf ein Maß von rund 7 cm reduziert werden. Damit auch mobilitätseingeschränkte Fahrgäste problemlos ein- und aussteigen können, sollte die Stufenhöhe allerdings weniger als 5 cm betragen.

- alle Bahnsteige stufenfrei zugänglich, Bahnsteighöhen ermöglichen niveaugleichen Zugeinstieg
- alle Bahnsteige stufenfrei zugänglich, Bahnsteighöhen zu niedrig
- Bahnsteige nicht stufenfrei zugänglich, Bahnsteighöhen ermöglichen niveaugleichen Zugeinstieg
- Bahnsteige nicht stufenfrei zugänglich, Bahnsteighöhen zu niedrig

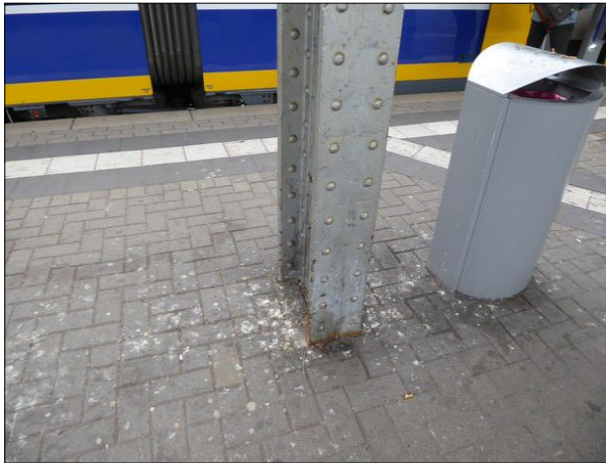
Abbildung 7: Der Bahnsteig in Bremen-Vegesack war an einigen Stellen durch Taubenkot stark verschmutzt.

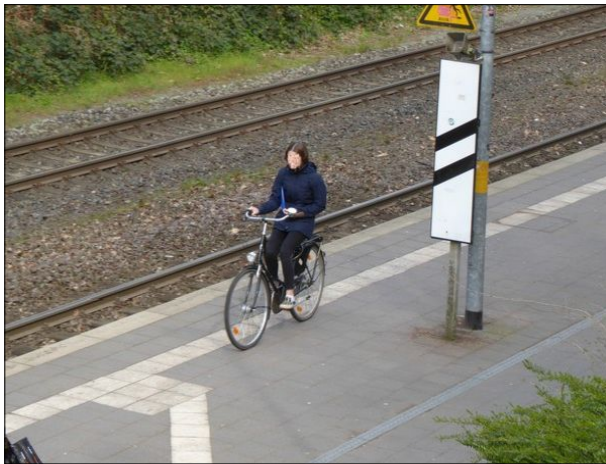
Abbildung 8: Der Bahnsteig an Gleis 1 in Bremen-Lesum wird von Fahrradfahrern als Verbindungsweg genutzt.

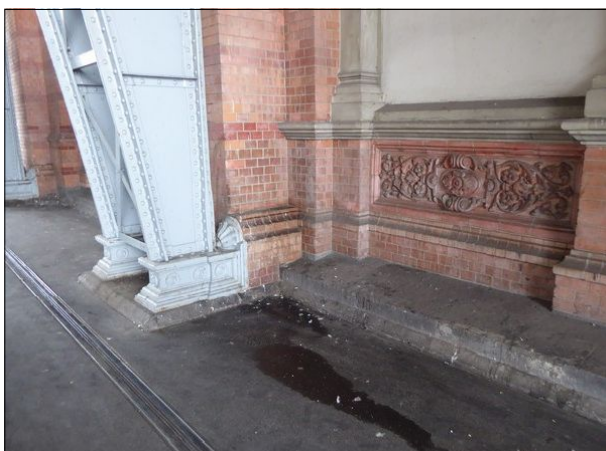
Abbildung 9: Sehr un schön ist, dass der Bahnsteig an Gleis 1 in Bremen Hbf an mehreren Stellen als Toilette missbraucht wird.

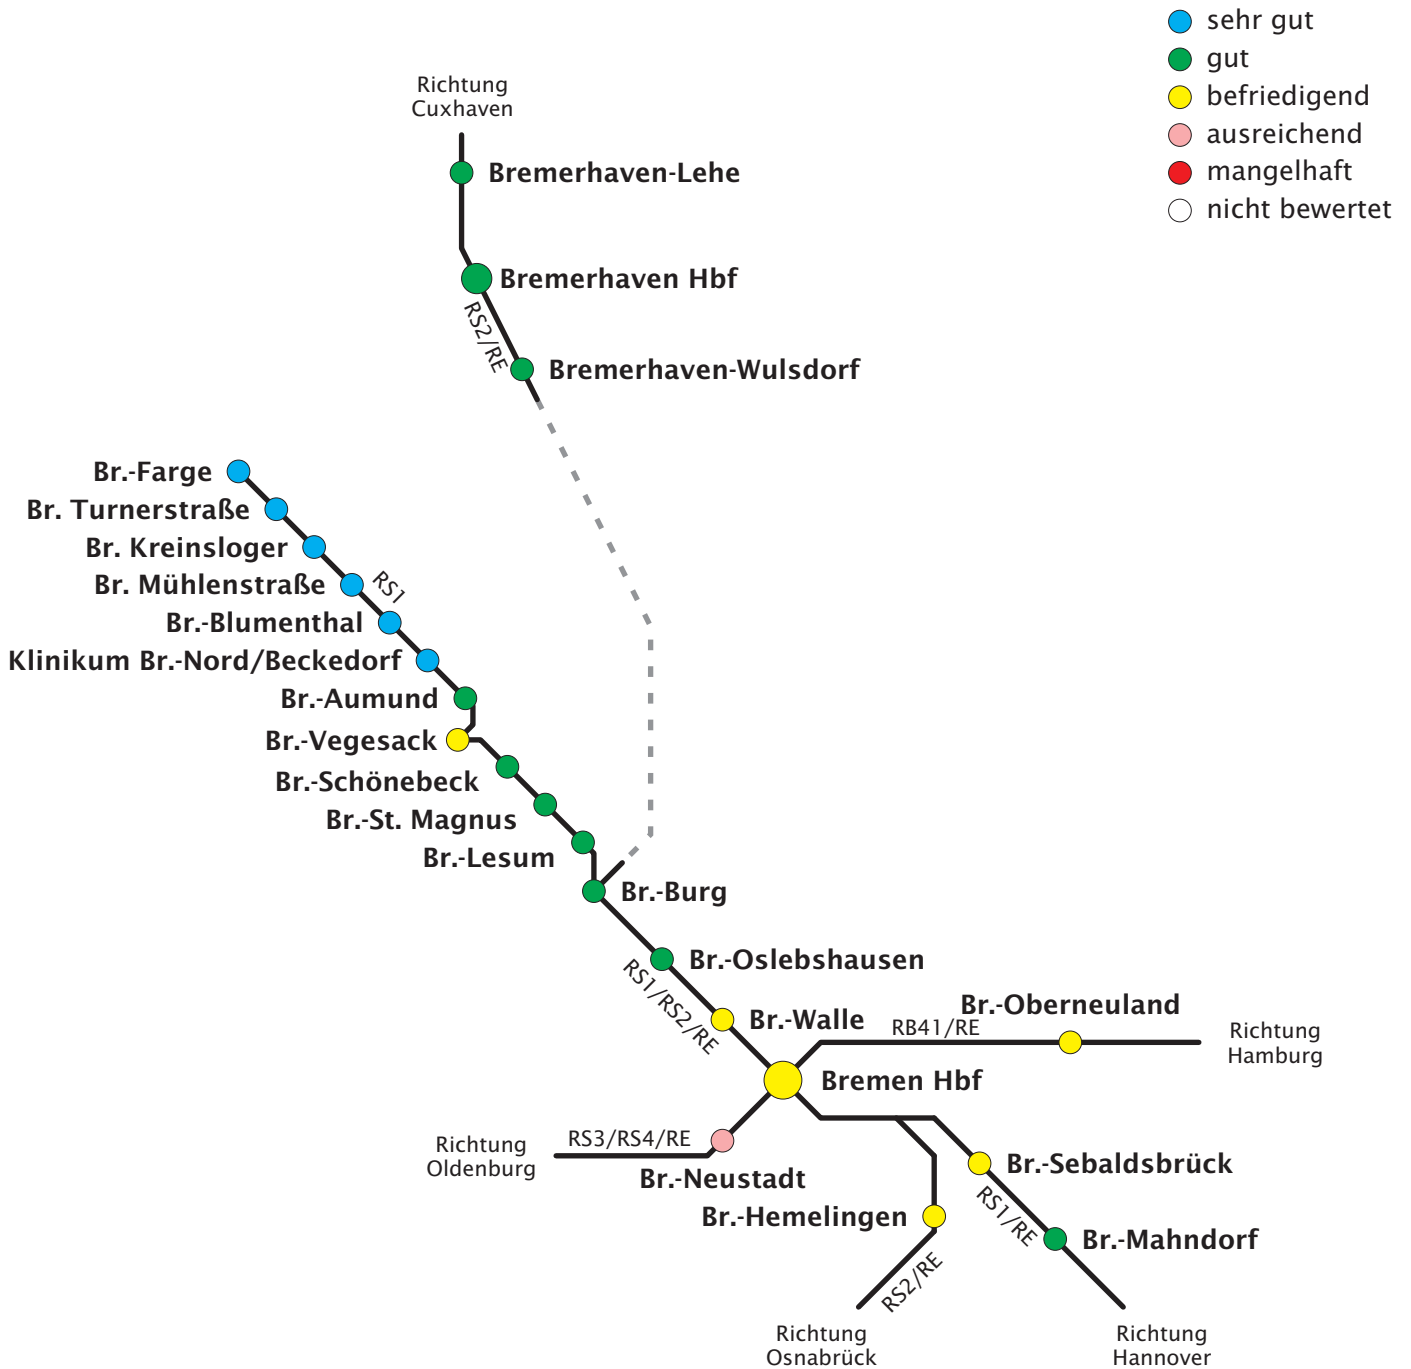
Karte 2: Zustand der Bahnsteigoberflächen
 (Qualitätskontrolle Frühjahr 2016)

Trotz einiger Ausbesserungen bestehen am Bahnsteig in Bremen-Sebaldsbrück stellenweise weiterhin Absackungen vor der Bahnsteigkante. Mehrere abgesackte Pflastersteine mit Stufenbildung an den Bahnsteigkanten wurden auch in Bremen-Hemelingen und -Oberneuland erfasst. In Bremerhaven Hbf ragte ein Schachtdeckel auf dem Bahnsteig der Gleise 4/5 rund einen Zentimeter über die Bahnsteigoberfläche. In Bremerhaven-Lehe stehen nach wie vor zwei ungenutzte Masten auf dem Bahnsteig.

Graffiti und andere Schmierereien auf Brückenpfeilern, Stützwänden, Bahnsteigtrepfen oder Schaltkästen beeinträchtigten wie schon in den Vorjahren das Erscheinungsbild in Bremen-Neustadt, -St. Magnus, -Lesum und -Schönebeck.

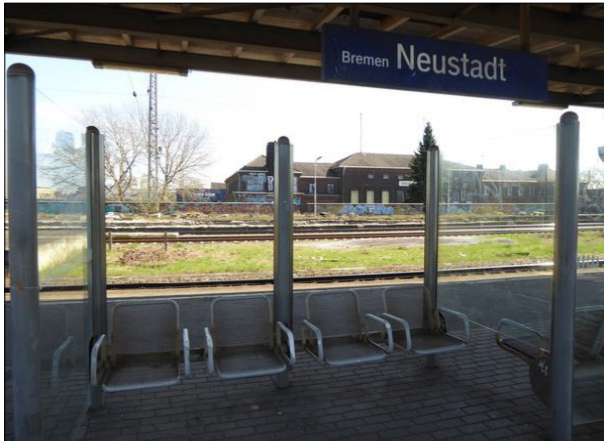
Abbildung 10: Seit mehr als zwei Jahren fehlen im Windschutz von Bremen-Neustadt zwei Scheiben. Ohne die Scheiben erfüllt er seine Funktion nur unzureichend.

Alle Stationen im Land Bremen sind weiterhin mit mindestens einem Wetterschutz auf den Bahnsteigen ausgestattet. Im Windschutz auf dem Bahnsteig von Bremen-Neustadt fehlen nun schon seit zwei Jahren zwei Scheiben. Die fehlende Scheibe eines Unterstands in Oberneuland und die beschädigte Scheibe in Lesum wurden dagegen erneuert. Durch einen Neuanstrich der Wände in den Unterständen wurde die Situation in Bremen-Hemelingen verbessert.

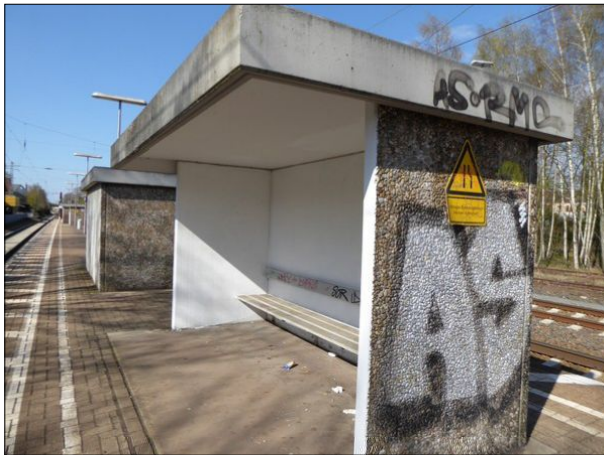
Abbildung 11: Die Innenwände der Unterstände auf dem Bahnsteig in Bremen-Hemelingen wurden neu gestrichen. Auf den Bänken und auf den Außenwänden wurden die Schmierereien jedoch nicht entfernt.

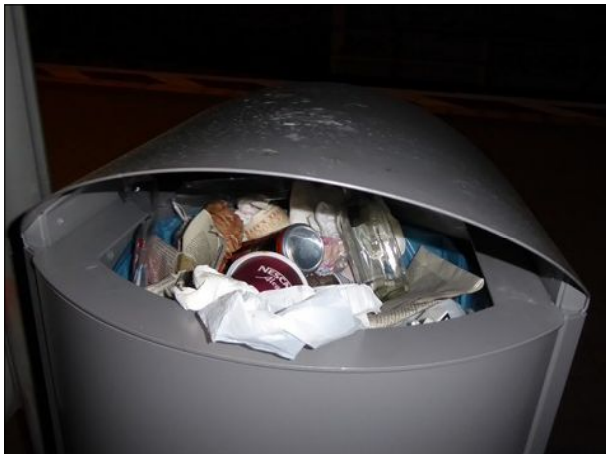
Abbildung 13: Auf dem Bahnsteig in Bremen-Walle standen drei neue Abfallbehälter zur Verfügung. Zwei davon waren sehr voll.

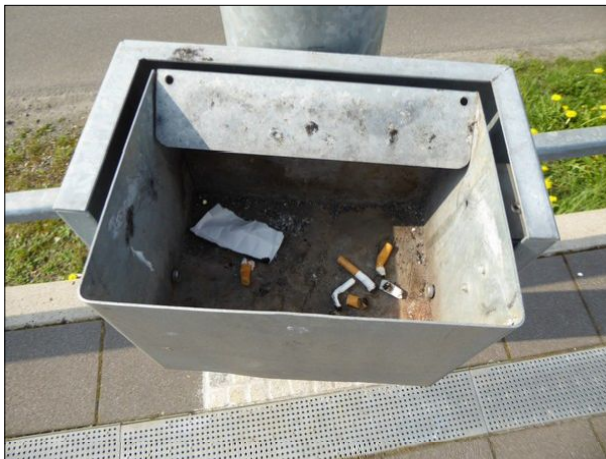
Abbildung 14: Bei einigen Aschenbechern an der Strecke Vegesack - Farge fehlten die eingesetzten Roste. Betroffen ist auch dieser Behälter in Bremen Turnerstraße.

Auf den Bahnsteigen in Bremen Turnerstraße, Mühlenstraße, -Aumund und -Blumenthal fehlte jeweils in einem Aschenbecher das eingesetzte Rost. Vor einem Jahr wurde dies nur an zwei Behältern festgestellt.

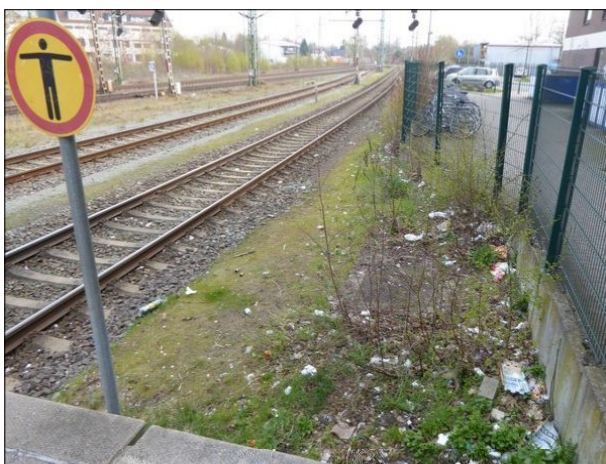
Abbildung 15: In Bremen-Burg lag auch am südlichen Ende des Bahnsteigs neben dem Zugang am Stellwerk viel Müll.

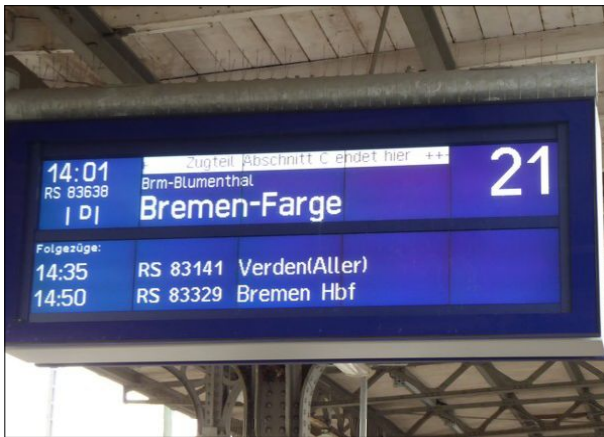
Abbildung 16: Eine neue Software ermöglicht die Darstellung der Folgezüge auf den Zugzielanzeigern in Bremen-Vegesack. Ungünstig ist allerdings die Angabe der Zugnummern statt der Liniennummer der Regio-S-Bahn.

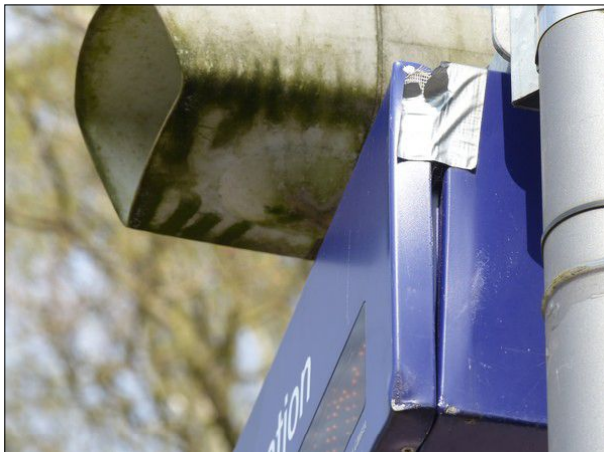
Abbildung 17: Das Gehäuse des Schriftanzeigers in Bremen-St. Magnus war leicht beschädigt.

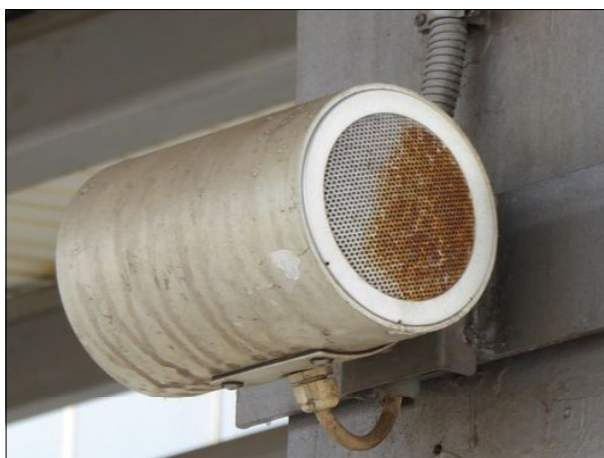
Abbildung 18: In Bremen Hbf waren einige der neueren Lautsprecher angerostet. Meist war nur eine Seite betroffen.

Neben Rost an einigen Lautsprechern in Bremen Hbf und Bremerhaven-Wulsdorf fielen kleinere Schäden an den Lautsprecher- und Lichtleisten unter den Bahnsteigdächern in Bremen-Burg und einige leichte Beschädigungen der Geräte in Bremen Turnerstraße und Bremen-Blumenthal auf. In Bremen-Burg und Bremerhaven Hbf waren die Lautsprecherleisten verschmutzt. Je ein Lautsprecher in Bremen-Lesum und -Neustadt waren beschmiert. Moosansatz wurde auf Lautsprechern in Bremen-Lesum und -Oberneuland registriert.

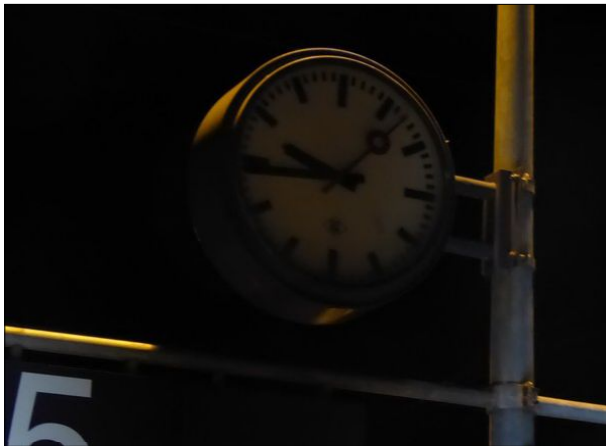
Abbildung 19: Die Uhr auf dem Bahnsteig in Bremen-Walle war unbeleuchtet. Die Zeit war daher kaum ablesbar.

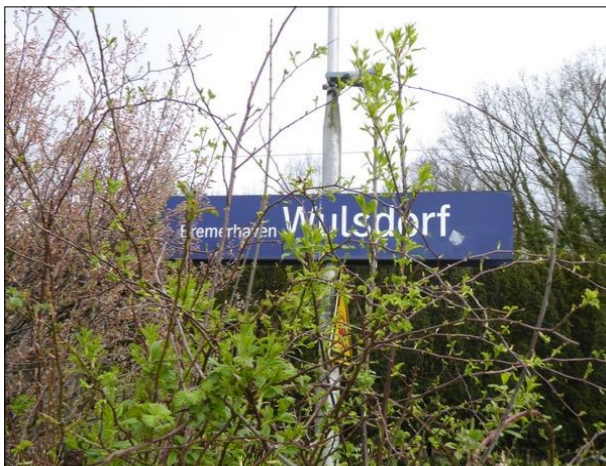
Abbildung 20: Ein Bahnhofnamensschild in Bremerhaven-Wulsdorf war einseitig zugewachsen.

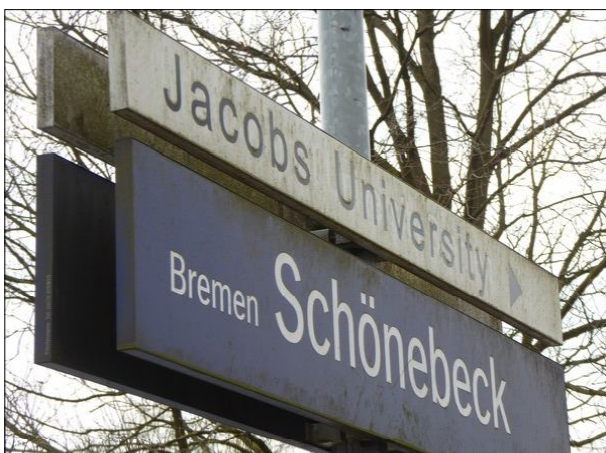
Abbildung 21: Dieses Bahnhofnamensschild war verschmutzt.

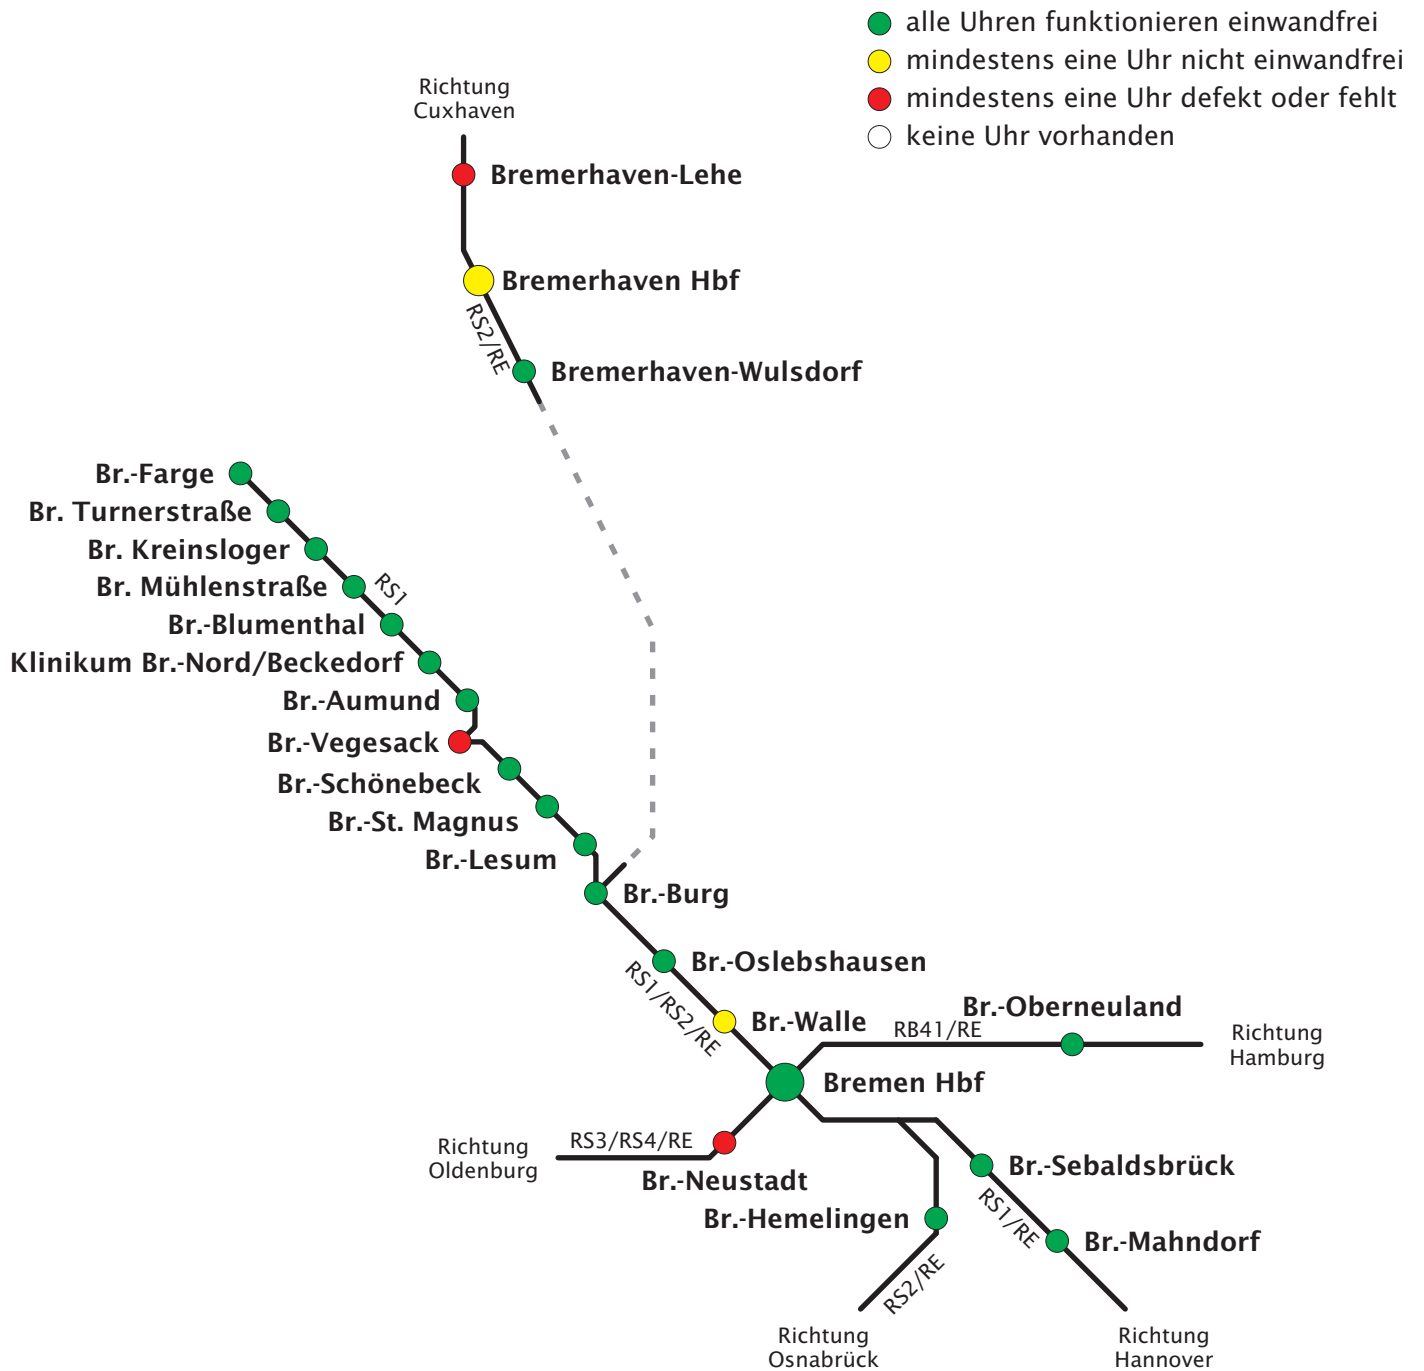
Karte 5: Funktionsfähigkeit der Uhren
 (Qualitätskontrolle Frühjahr 2016)

Neben den bereits aus den Vorjahren bekannten Kleberesten auf den Uhrengläsern in Bremen-Schönebeck und Aufklebern auf dem Uhrengehäuse in Bremerhaven-Wulsdorf wurden keine Sauberkeitsmängel festgestellt.

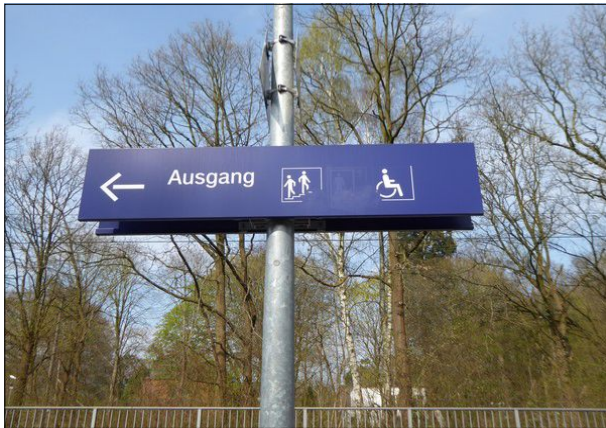
Abbildung 22: Bei der Beseitigung von Schmierereien ist offenbar das Symbol für den Aufzug auf diesem Schild in Bremen-St. Magnus „verschwunden“.

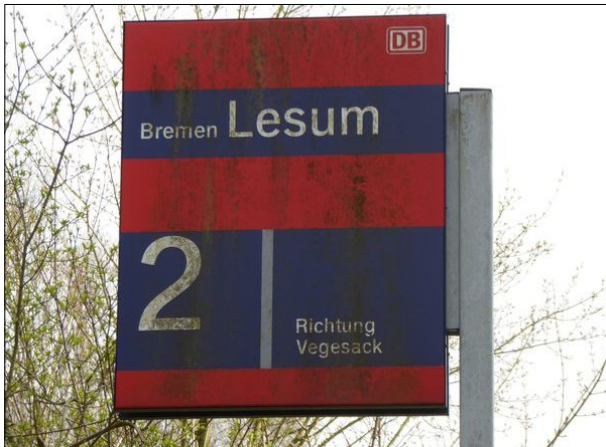
Abbildung 23: Besonders die Schilder an den Stationsmasten in Bremen-Lesum waren stark verschmutzt.

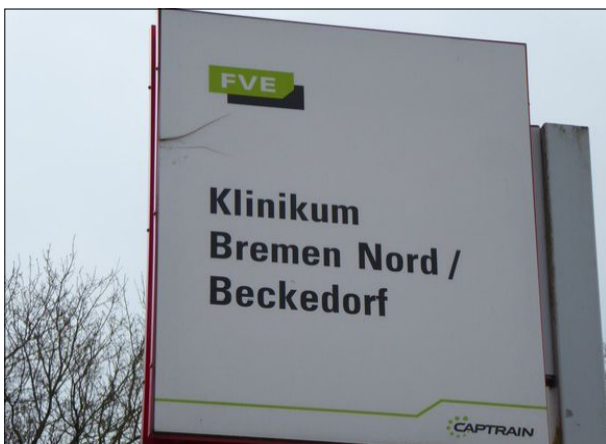
Abbildung 24: Das Schild am Stationsmast des Bahnhofs Klinikum Bremen-Nord/Beckedorf war einseitig leicht beschädigt.

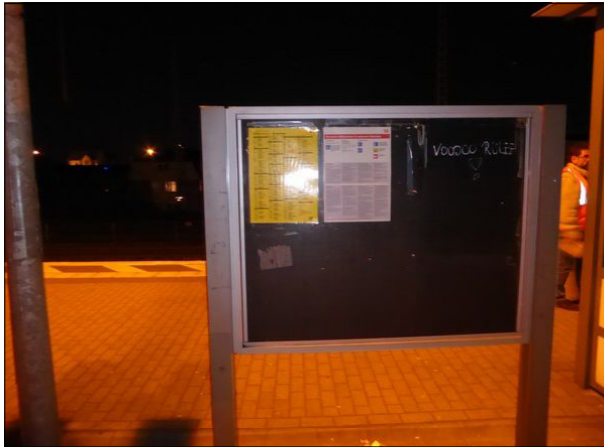
Abbildung 25: Die Tafel zum Anbringen der wichtigsten Informationen auf dem Bahnsteig in Bremen-Walle war neben den Aushängen verschmutzt. Die ungenutzte Rückseite war beschmiert. Die beiden Aushänge sind relativ klein.

Auch wenn am Erhebungstag Fahrplaninformationen auf dem dafür vorgesehenen Brett auf dem Bahnsteig in Bremen-Walle zur Verfügung standen, besteht weiterhin das Problem, dass die mit Klebeband fixierten Aushänge relativ leicht mutwillig abgerissen werden können. Während neben den Aushängen nur kleine Krizeleien auf dem Brett waren, war die Rückseite der Aushangtafel großflächig beschmiert.

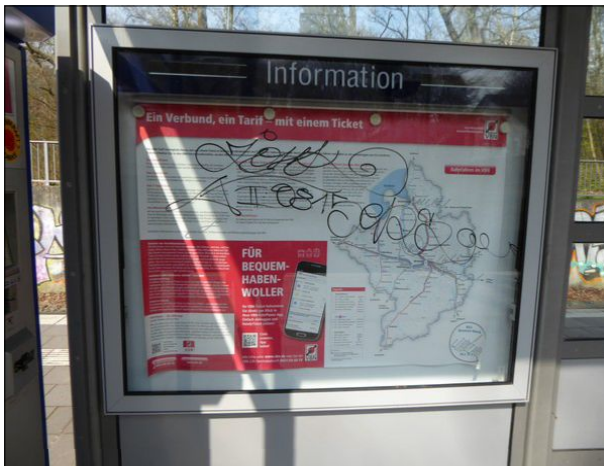
Abbildung 26: Die Vitrine mit dem VBN-SPNV-Plan in Bremen-St. Magnus war umfangreich bekrizelt.

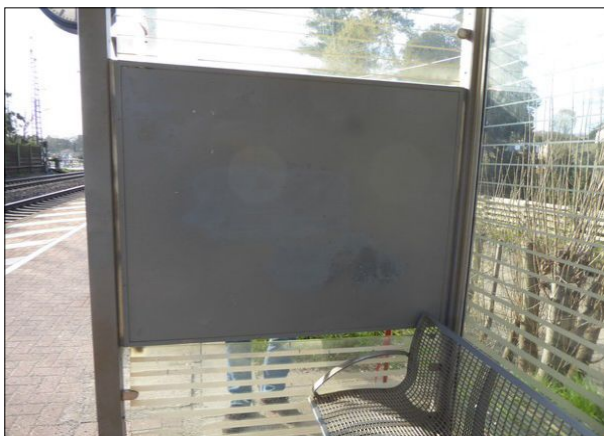
Abbildung 27: In den Unterständen von Bremen-Oberneuland wurden die Rückseiten der Vitrinen durch Beseitigung von Aufklebern, Krizeleien und Lackschäden ansehnlicher.

Die Rückseiten der Vitrinen im Fahrgastunterstand von Bremerhaven-Wulsdorf und an Gleis 2 in Bremen-Burg sind durch Lackschäden und/oder Verschmutzungen weiter unansehnlich. In dieser Hinsicht wurde nur in Bremen-Oberneuland eine Verbesserung gegenüber dem Vorjahr festgestellt.

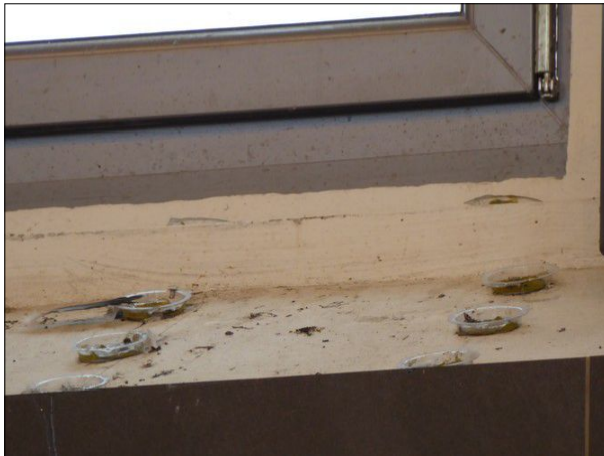
Abbildung 28: Im Bahnhofsgebäude und im Tunnel des Bremerhavener Hauptbahnhofs sollen Tauben durch Gerüche einer Paste, die in kleinen Schälchen platziert wird, vergrämt werden.

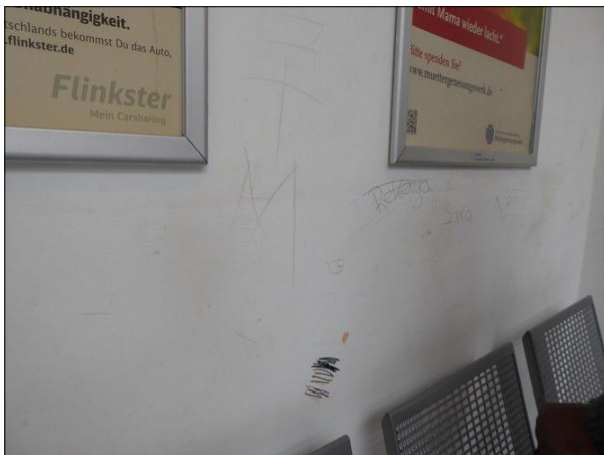
Abbildung 29: Im Bremer Hauptbahnhof waren die Wände des Warteraums etwas verschmutzt und bekratzelt.

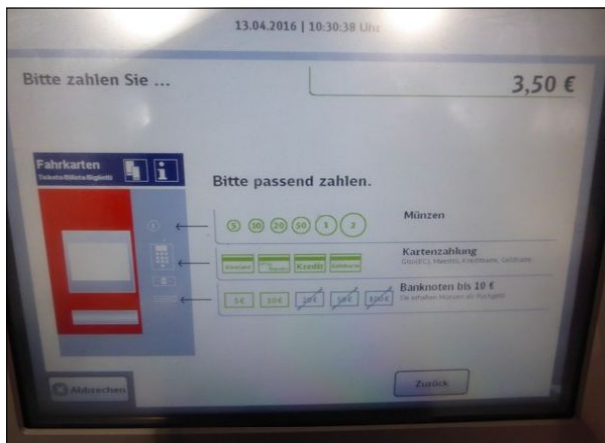
Abbildung 31: An rund einem Drittel der DB-Automaten wurden die Fahrgäste gebeten, passend zu zahlen.

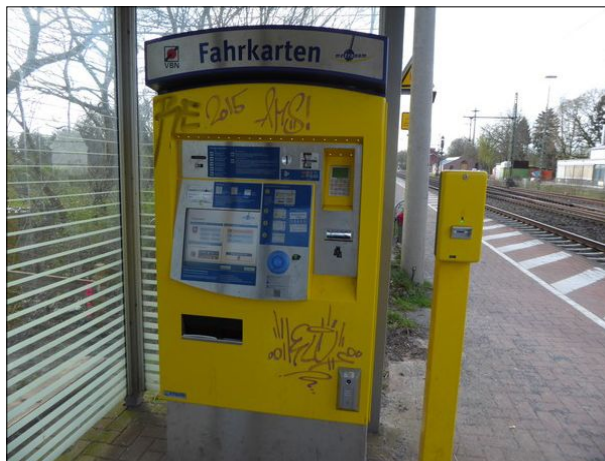
Abbildung 32: Der Fahrkartenautomat an Gleis 3 in Bremen-Oberneuland war stark beschmiert.

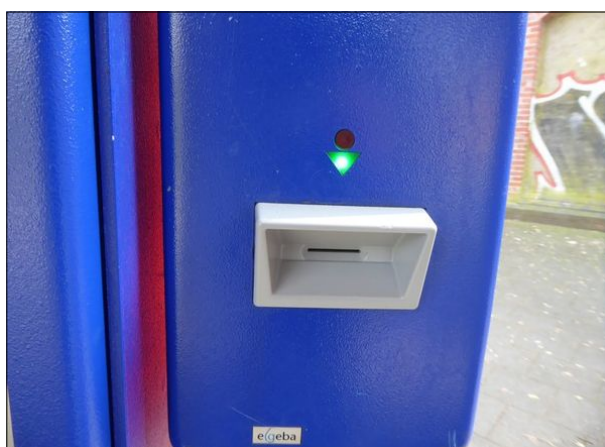
Abbildung 33: An einigen Stationen wurden die Schlitze der Entwerter gewechselt, so dass ein Verstopfen durch Münzen nicht mehr möglich ist. Zu sehen ist hier ein Gerät in Bremen-Lesum.

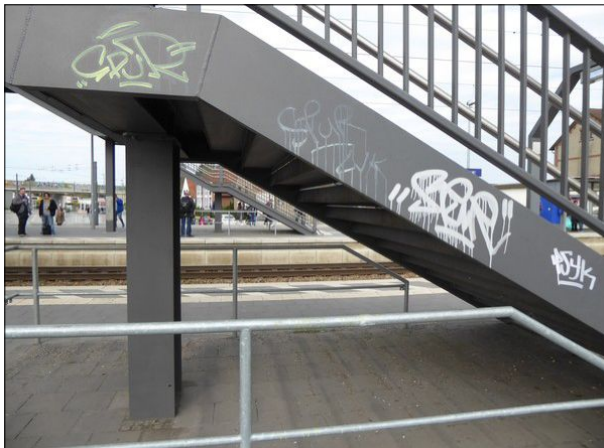
Abbildung 34: Durch zahlreiche Schmierereien an der Brücke in Bremen-Mahndorf wird das Erscheinungsbild beeinträchtigt.

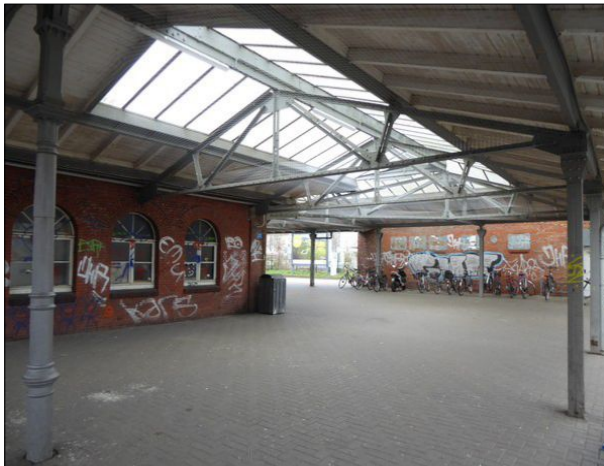
Abbildung 35: In Bremen-Vegesack wurde das Dach im Zugang mit einem Netz abgehängt, um den Aufenthalt von Tauben zu verhindern. Die umfangreichen Schmierereien und Taubenkot prägen jedoch nach wie vor diesen Bereich.

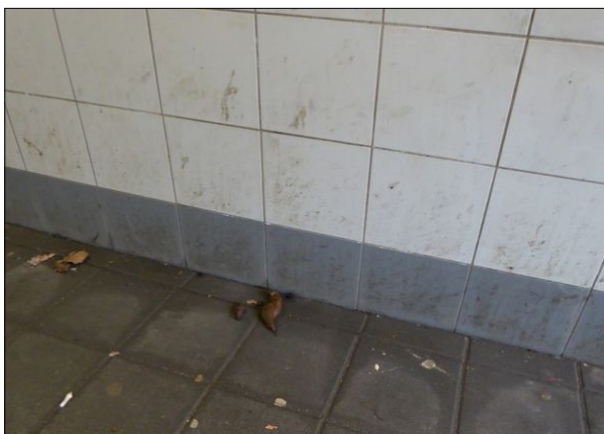
Abbildung 36: Der Bahnsteigtunnel in Bremerhaven-Lehe war unter anderem durch Exkremente verschmutzt.

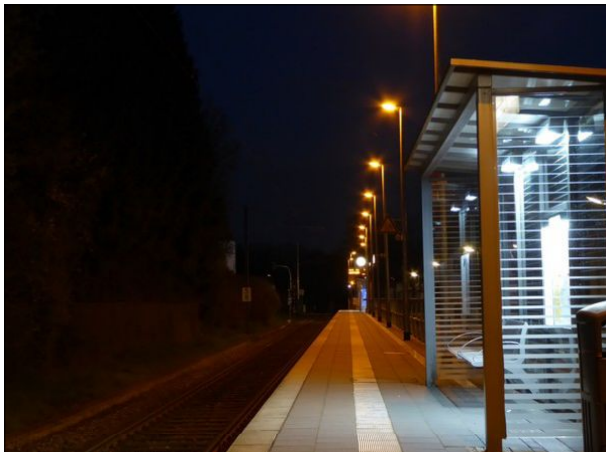
Abbildung 37: Die Beleuchtung des Haltepunkts Bremen Mühlenstraße funktionierte einwandfrei.

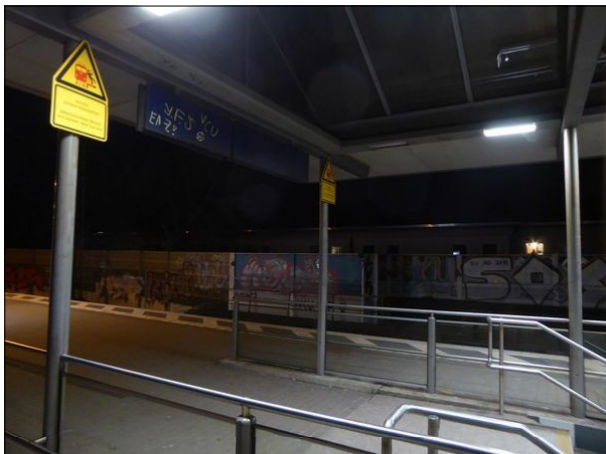
Abbildung 38: An der Überdachung auf dem Bahnsteig in Bremen-Walle waren drei Leuchten defekt.

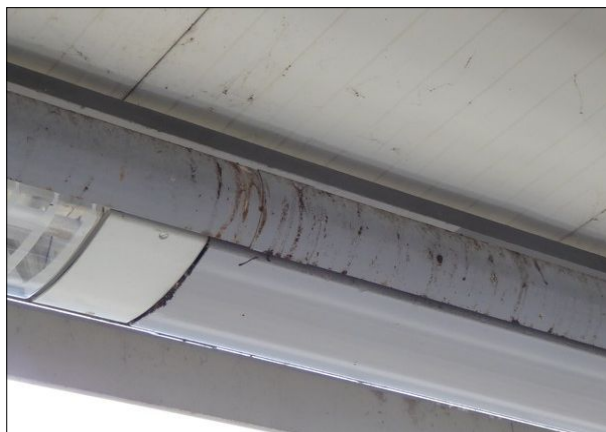
Abbildung 39: Die Lichtleisten in Bremerhaven Hbf waren bereichsweise verschmutzt.

Die Lichtleisten in Bremen-Burg sowie im Hauptbahnhof von Bremerhaven waren erneut bereichsweise verschmutzt. Die Leisten in Bremen-Burg waren zudem stellenweise beschädigt.

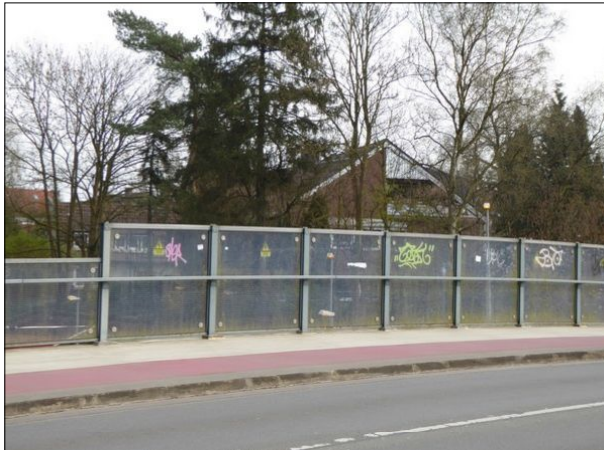
Abbildung 40: Die Scheiben auf der Brücke in Bremen-Lesum sind weiterhin verschmutzt und beschmiert.

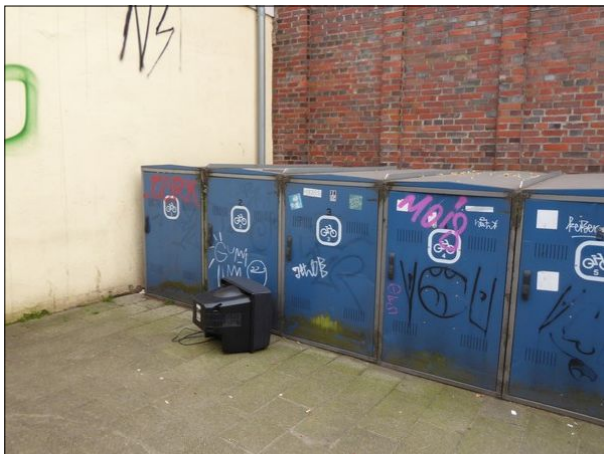
Abbildung 41: Die gegenüber den Vorjahren unverändert ungepflegten Fahrradboxen und die beschmierte Wand am Bahnhof Bremen-Oslebshausen animierten offensichtlich zum Entsorgen eines alten Fernsehers.

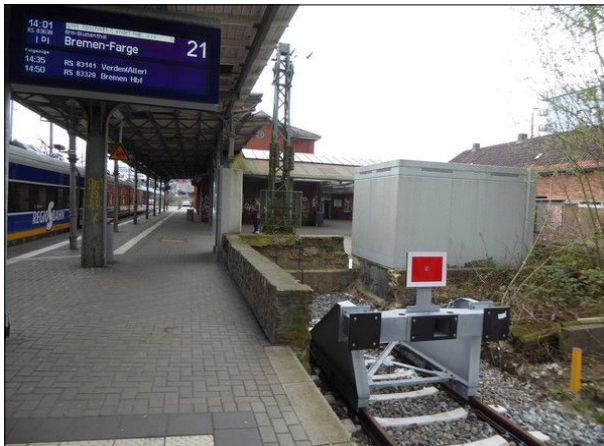
Abbildung 43: Im Zusammenhang mit der Erneuerung des Prellbocks an Gleis 21 in Bremen-Vegesack wurde das dahinterliegende Beet entfernt. Dieses wurde oft zur Müllentsorgung missbraucht.

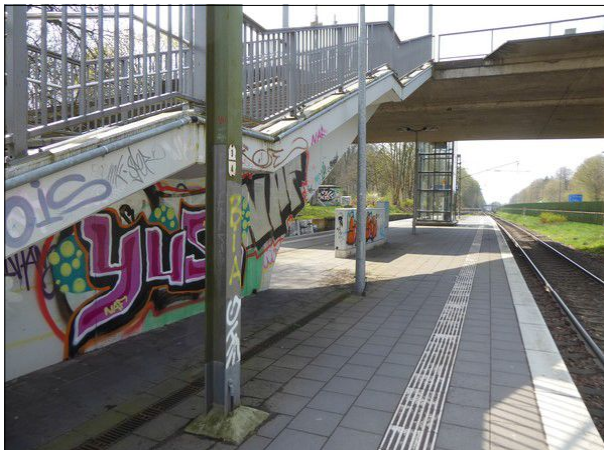
Abbildung 44: Treppensockel, Schaltkästen und Oberleitungsmasten auf dem Bahnsteig in Bremen-St. Magnus waren wieder umfangreich beschmiert.

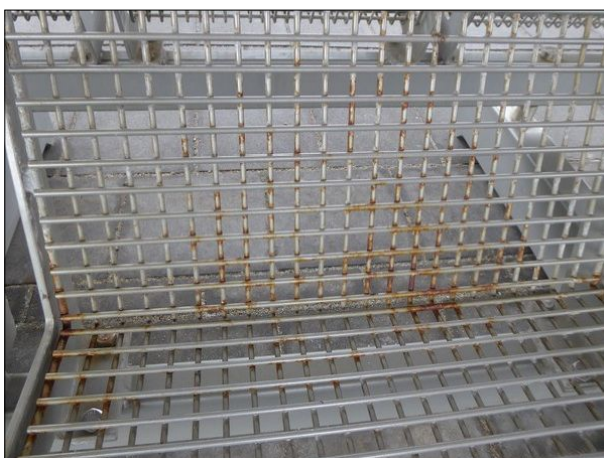
Abbildung 45: Einige Sitze auf den Bahnsteigen im Hauptbahnhof von Bremerhaven sind angerostet.

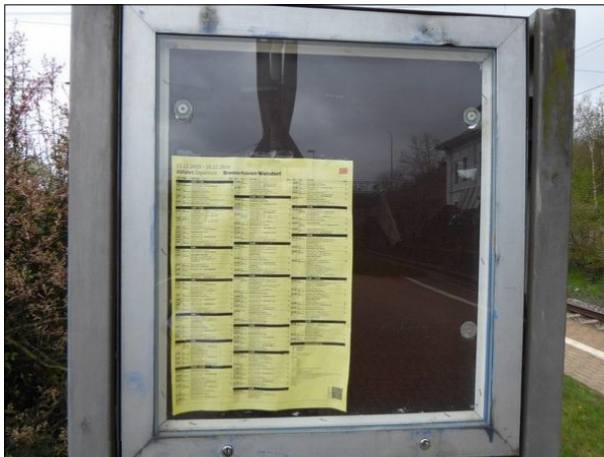
Erneut standen an allen Bahnstationen aktuelle Fahrplaninformationen zur Verfügung. Der Zustand der Vitrinen wurde an einzelnen Stationen gegenüber dem Vorjahr verbessert. Hervorzuheben sind dabei der Austausch der Scheibe der Fahrplanvitrine in Bremerhaven-Wulsdorf (siehe Abbildung 46) und die Erneuerung der beschädigten Vitrinenscheibe an Gleis 2 in Bremerhaven Hbf.

Abbildung 46: Die im letzten Jahr noch stark zerkratzte Scheibe der Vitrine am Zugang des Bahnsteigs in Bremerhaven-Wulsdorf wurde erneuert.

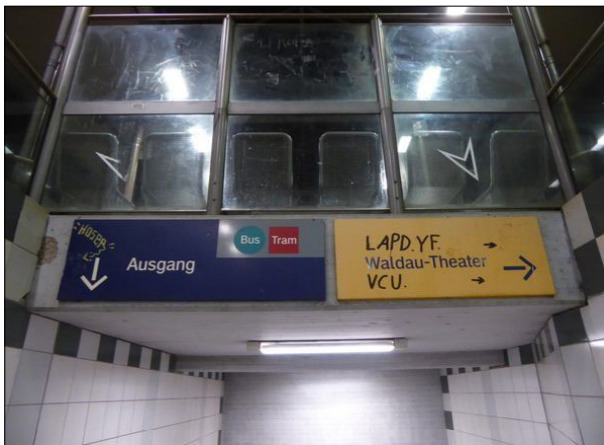
Abbildung 47: Die Wegleitungsschilder am Treppenaufgang des Bahnhofs Bremen-Walle waren bekratzelt.

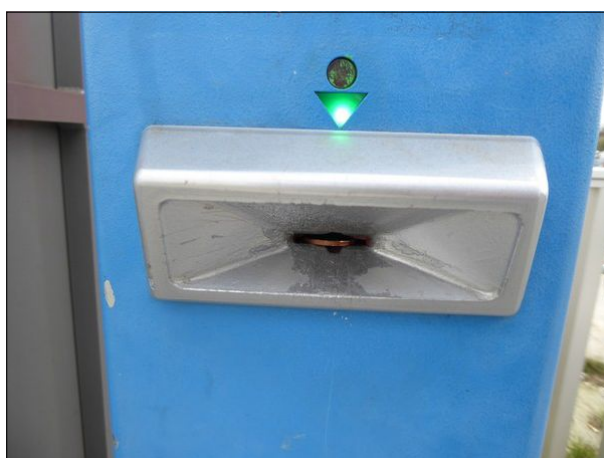
Abbildung 48: Der Entwerfer am Bahnsteig an Gleis 1 in Bremen-Mahndorf war mit einer Münze verstopft. Anders als durch den grünen Pfeil vermittelt, war eine Nutzung nicht möglich.

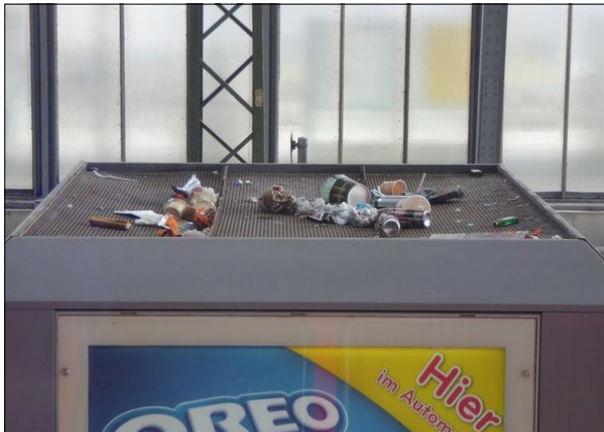
Abbildung 49: Vom Bahnsteig aus war der Müll auf diesem Lebensmittelautomat in Bremen Hbf nicht zu erkennen. Aus den Doppelstockwagen ist die Sicht aber sehr gut.

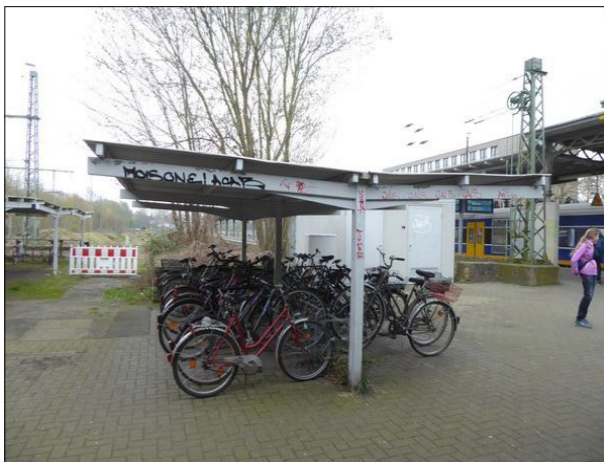
Abbildung 50: Die Fahrradabstellanlage am Bahnsteigzugang in Bremen-Vegesack ist nicht mehr zeitgemäß und beschmiert.

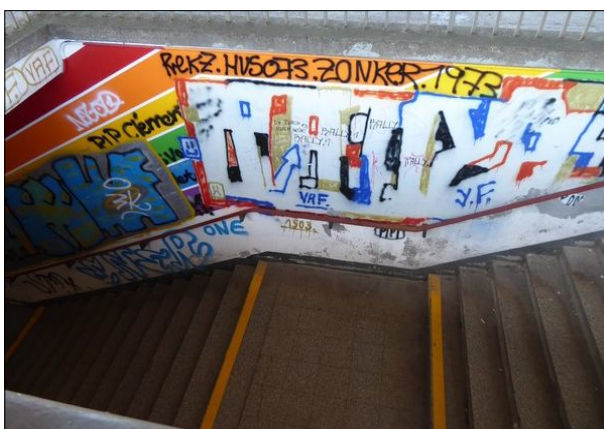
Abbildung 51: Die Schmierereien an den Wänden im Tunnel und am Treppenaufgang zum Bahnsteig in Bremen-Neustadt waren deutlich umfangreicher als im Frühjahr 2015.
