5. Qualitätskontrolle an den Bahnstationen im Land Bremen

Ergebnisbericht

Frühjahr 2016

Auftraggeber:
ZVBN und
Freie Hansestadt Bremen
Senator für Umwelt, Bau und Verkehr

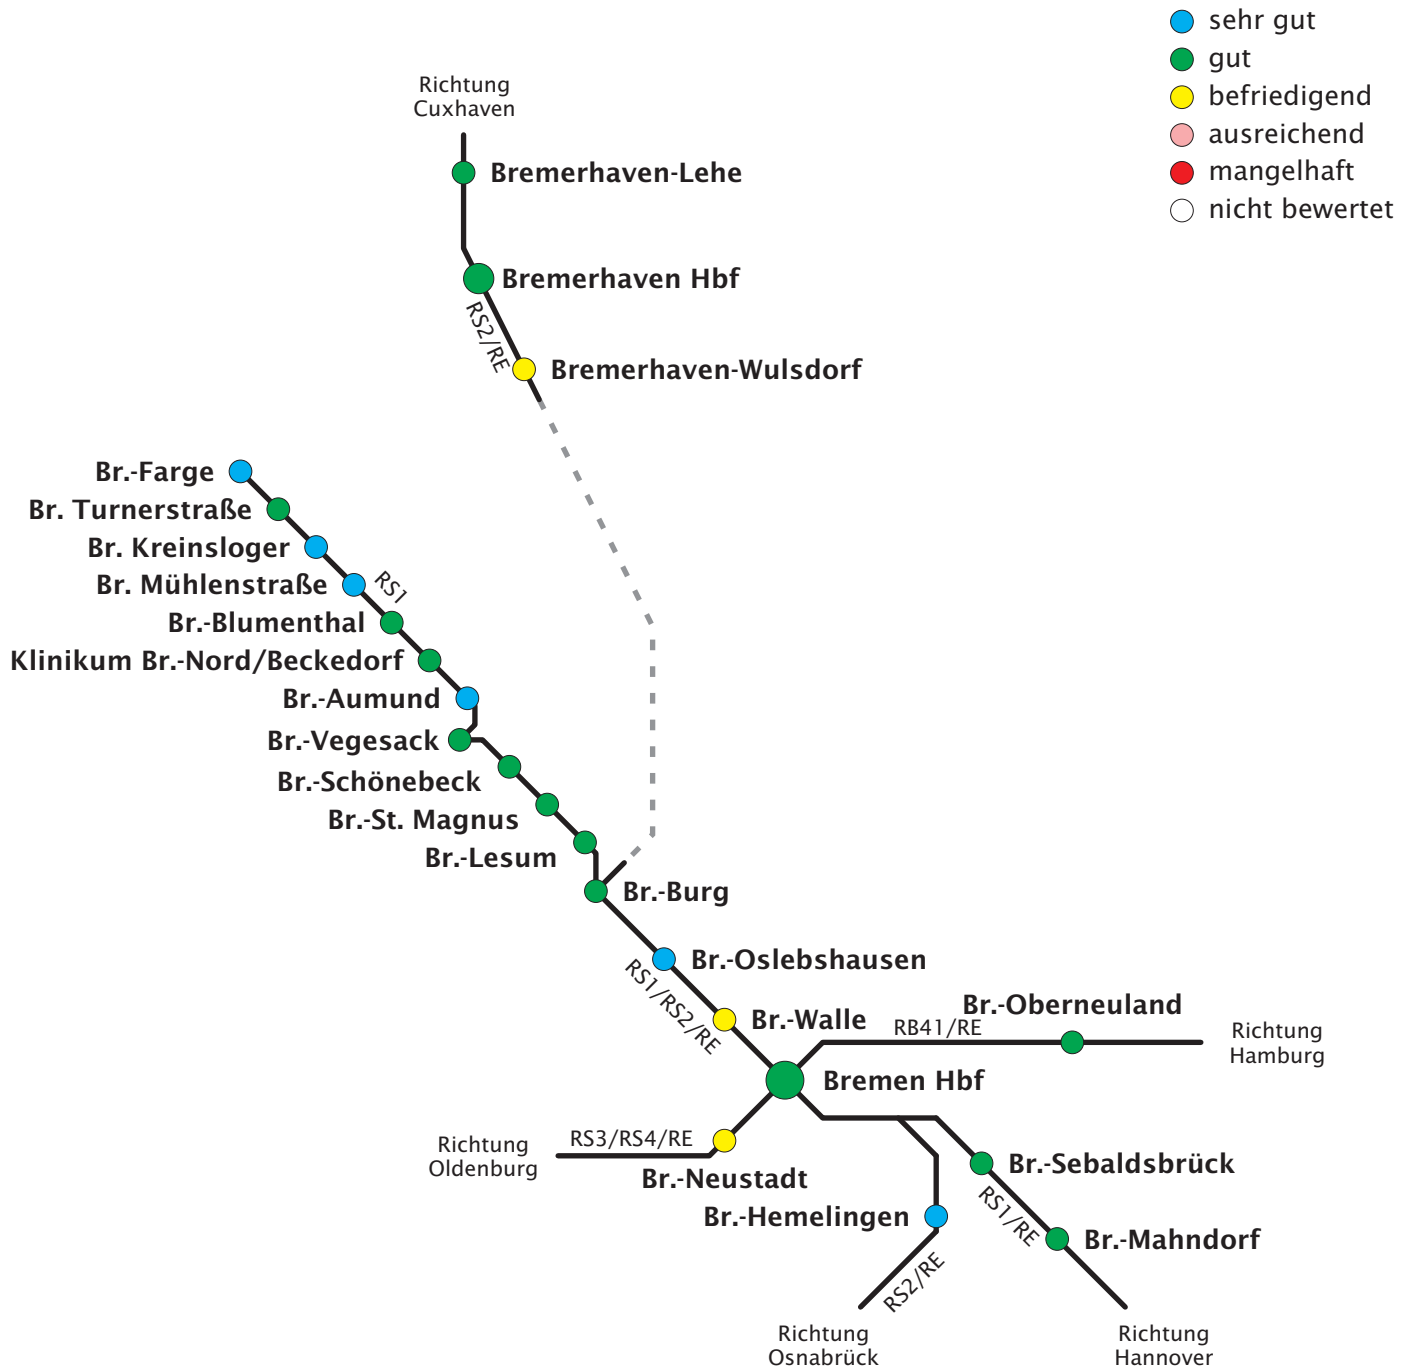
Karte 8: Bewertung Information
 (Qualitätskontrolle Frühjahr 2016)

Auch in diesem Jahr waren an allen Stationen die grundlegenden Informationen gegeben, so dass in dem Bereich keine Station mit „mangelhaft“ bewertet werden musste. Die Stationen Bremen-Oslebshausen, -Hemelingen, -Aumund und -Farge sowie Kreinsloger und Mühlenstraße wurden im Bereich Information mit „sehr gut“ bewertet.

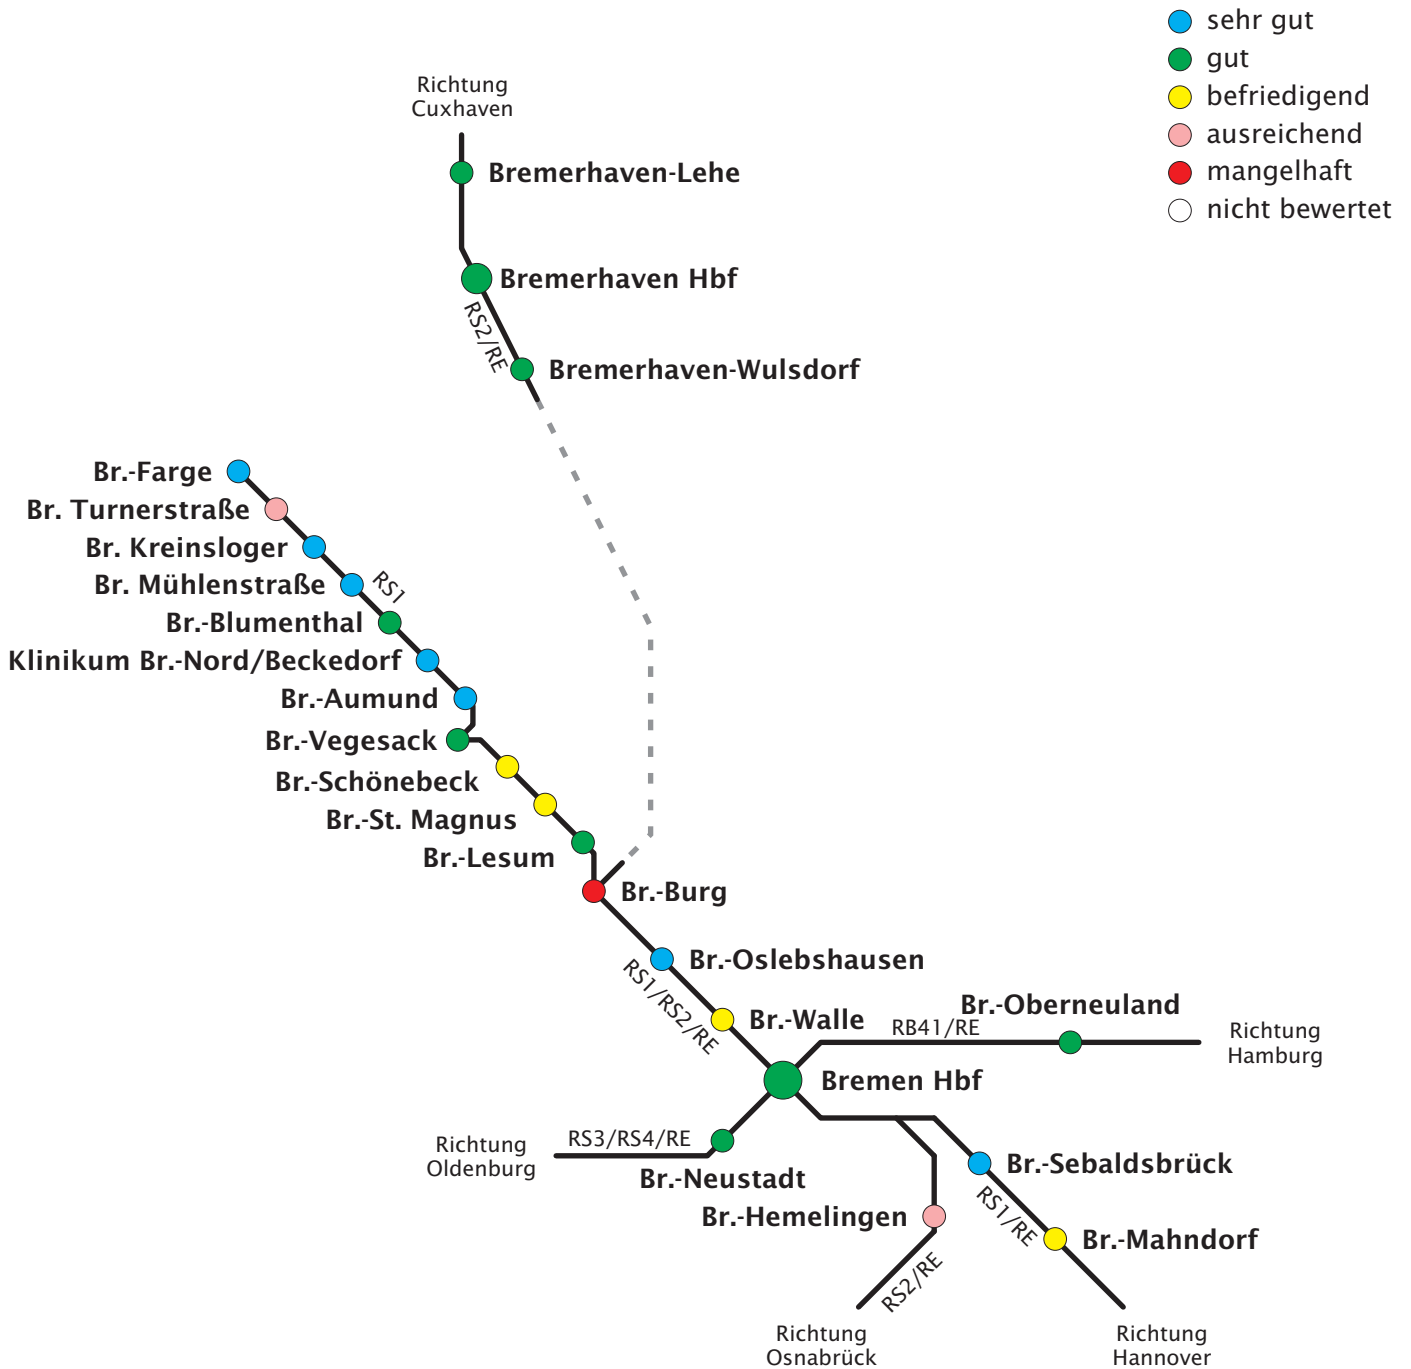
Karte 9: Bewertung Serviceeinrichtungen
 (Qualitätskontrolle Frühjahr 2016)

Die Qualität der Serviceeinrichtungen ist im Vergleich zum letzten Jahr unverändert. Der Verbesserung an den Stationen der FVE steht die leichte Verschlechterung an den Stationen der DB Station&Service AG gegenüber.

Wie im Vorjahr erzielten sieben Stationen im Bereich Service die Note „sehr gut“. Der Bahnhof Bremen-Burg musste im Bereich Service mit „mangelhaft“ benotet werden, da aufgrund des Defekts eines Aufzugs nur ein Bahnsteig barrierefrei erreichbar war.
