Qualitätskontrolle an den Bahnstationen im Land Bremen

Ergebnisbericht

Februar 2012

Auftraggeber:
ZVBN
Willy-Brandt-Platz 7
28215 Bremen

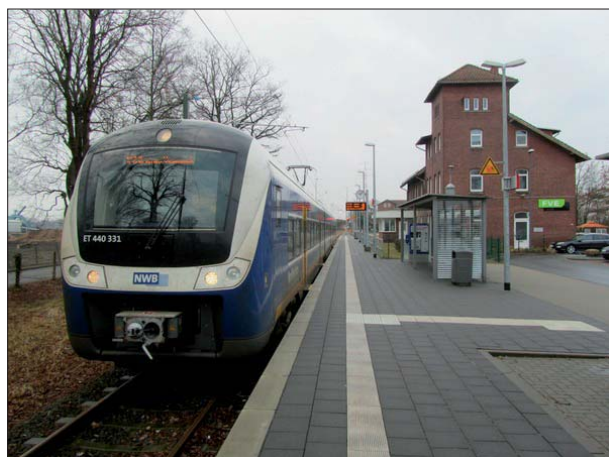
Abbildung 1: Mit nur einer geringen Verschmutzung auf einer Vitrine war der Bahnhof Bremen-Farge der einzige, der in der Gesamtbewertung mit „sehr gut“ benotet werden konnte.

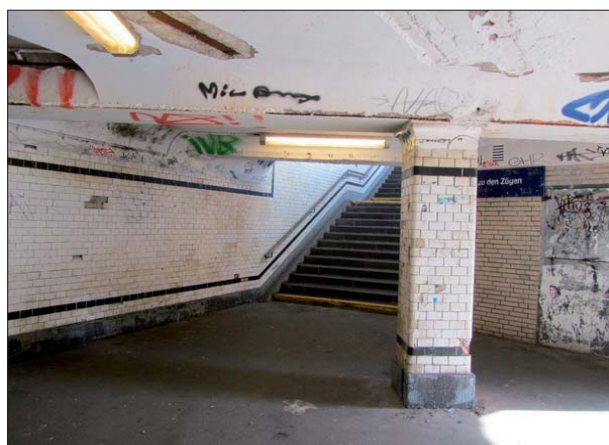
Abbildung 2: Umfangreiche Schäden und Verschmutzungen weist der Zugangstunnel in Bremen-Sebaldsbrück auf.

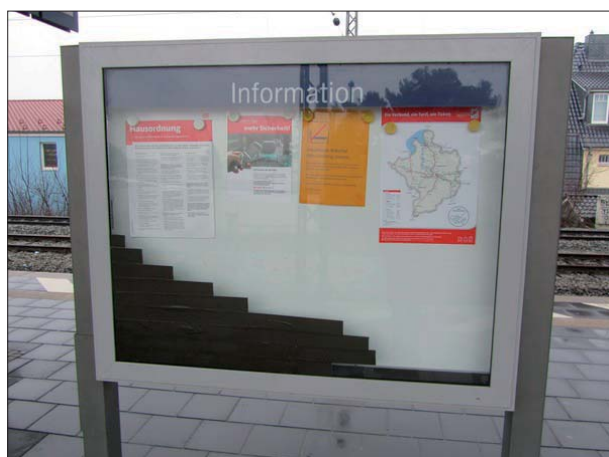
Abbildung 3: Diese beschädigte Vitrine in Bremen-Oslebshausen war provisorisch repariert.

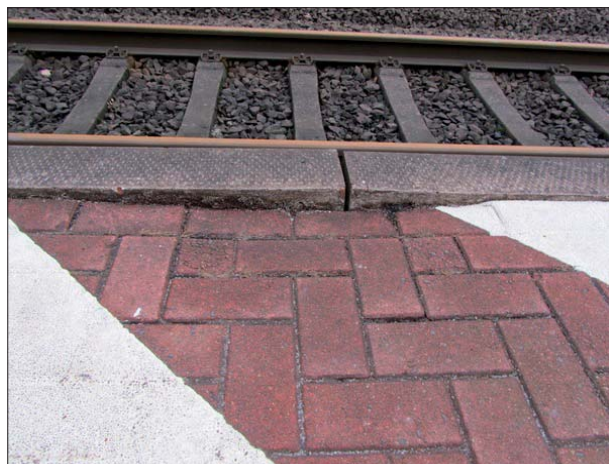
Abbildung 4: Der Bahnsteig an Gleis 3 in Bremen-Oberneuland wies größere Absackungen mit Stufenbildung an den Bahnsteigkanten auf.

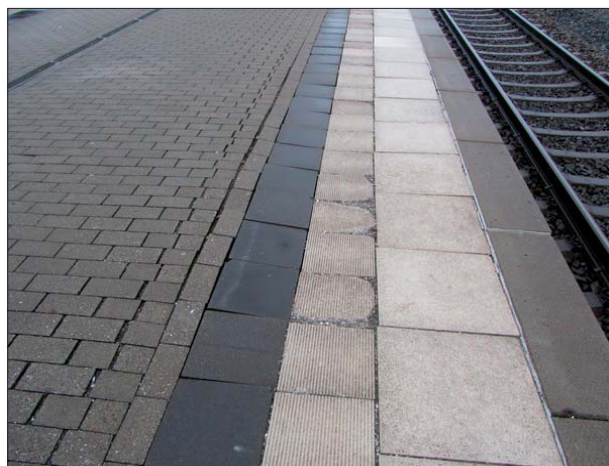
Abbildung 5: Die Schäden und Unebenheiten am Mittelbahnsteig von Bremen-Burg sind deutlich zu erkennen.

Auffällig war der schlechte Zustand der Bahnsteige in Bremen-Burg. Hier wurden trotz provisorischer Reparaturen zahlreiche Schäden und erhebliche Unebenheiten der Bahnsteigoberfläche registriert. Ebenfalls mangelhaft war der Zustand der Bahnsteige in Bremen-Oberneuland. Dort wurden neben Absackungen mit Stufenbildung an den Kanten zwei Richtung Gleis verschobene Bahnsteigkantensteine festgestellt.

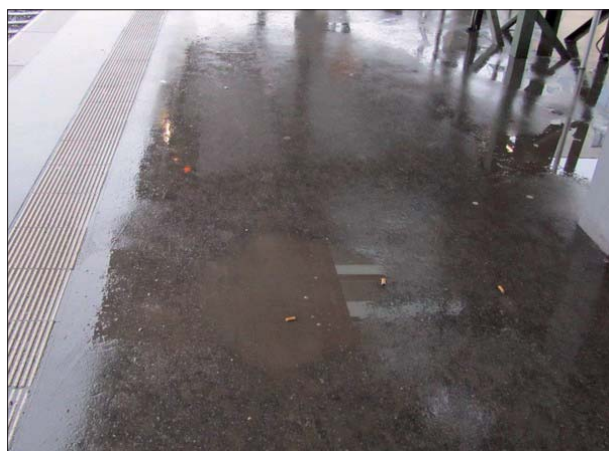
Abbildung 6: Auf den neuen Bahnsteigen des Hauptbahnhofs in Bremen bildeten sich Pfützen.

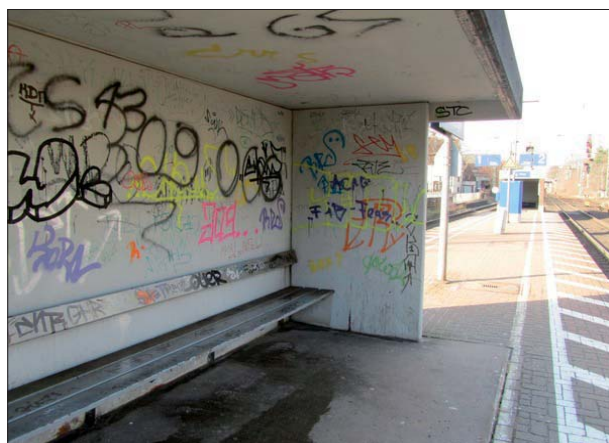
Abbildung 7: Stark beschmiert waren die Unterstände und Sitzbänke in Bremen-Hemelingen.

Alle Stationen im Land Bremen sind mit mindestens einem Wetterschutz auf den Bahnsteigen ausgestattet. An den meisten Stationen war dieser in gutem Zustand. Nur in Bremen-Hemelingen gab es erhebliche Mängel an den Fahrgastunterständen. Nicht nur die umfangreichen Schmierereien sondern auch aus den vorderen Dachkanten herabtropfendes Wasser trübten dort das Bild.

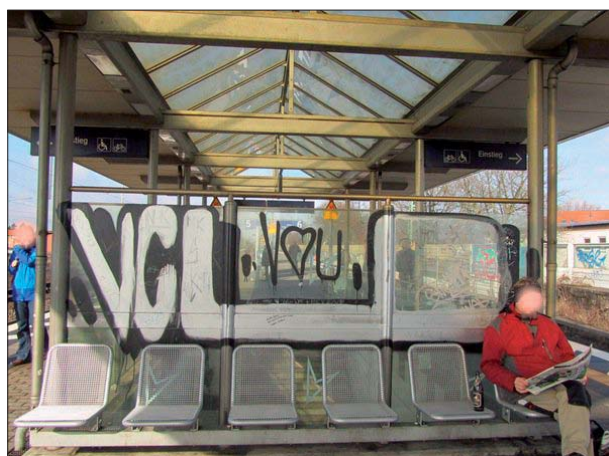
Abbildung 8: Auch das Erscheinungsbild dieses Wartebereichs in Bremen-Walle war durch ein Graffiti auf der Glaswand beeinträchtigt.

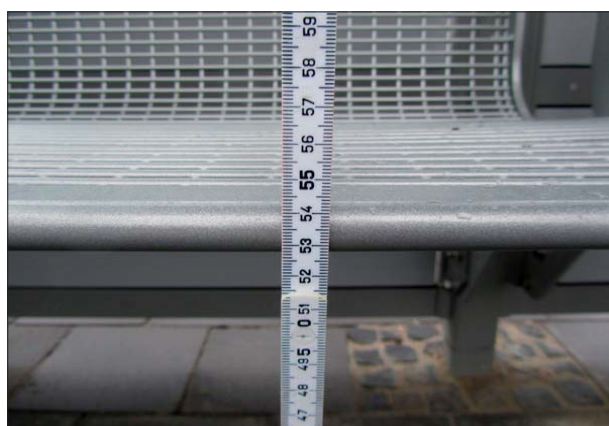
Abbildung 9: Die Sitzbänke in den Fahrgastunterständen des Bahnhofs Bremen-St. Magnus sind deutlich höher installiert als die geforderten 45 cm über dem Bahnsteig.

Auffällig waren an einigen Stationen die deutlich vom geforderten Maß von 45 cm über dem Bahnsteig abweichenden Sitzhöhen. Mehr als 50 cm Sitzhöhe wurden in Bremerhaven-Wulsdorf und Bremen-St. Magnus gemessen. Deutlich zu niedrig waren Bänke in Bremen-Aumund, Bremen Hbf, Bremerhaven-Lehe und -Wulsdorf. In Bremen-Blumenthal war eine Bank verbogen, so dass die resultierende Sitzhöhe ebenfalls nur noch bei 40 cm über der Oberfläche lag.

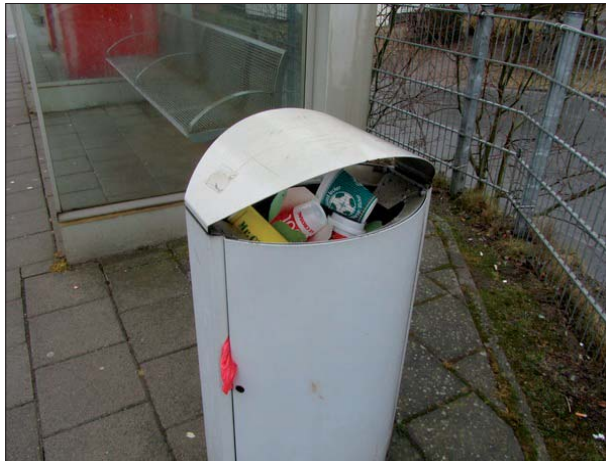
Abbildung 10: Dieser Mülleimer an Gleis 2 in Bremen-Schönebeck war überfüllt.

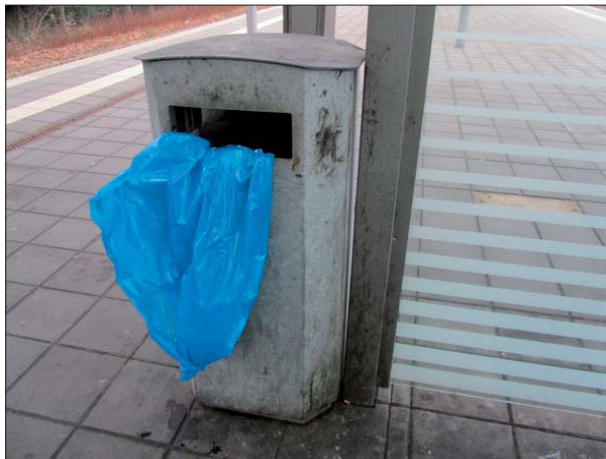
Abbildung 11: Stark verschmutzt und mit heraushängendem Müllsack wurde dieser Behälter in Bremerhaven-Lehe angetroffen.

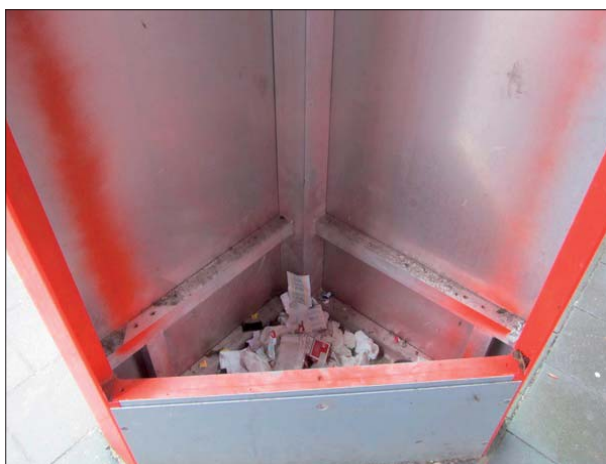
Abbildung 12: Die nicht verkleidete Säule des sogenannten Pluspunkts in Bremen-Lesum wird als Müllbehälter genutzt.

Mißbräuchlich als Mülleimer benutzt wurden die nicht verkleideten Säulen der sogenannten Pluspunkte in Bremen-Lesum und Bremen-Schönebeck. Gleiches gilt für einen Wasserbehälter zur Scheibenreinigung an Triebfahrzeugen auf dem Bahnsteig der Gleise 5/6 in Bremen Hbf und einen Pflanzkübel im Eingang des Empfangsgebäudes in Bremen-Vegesack.

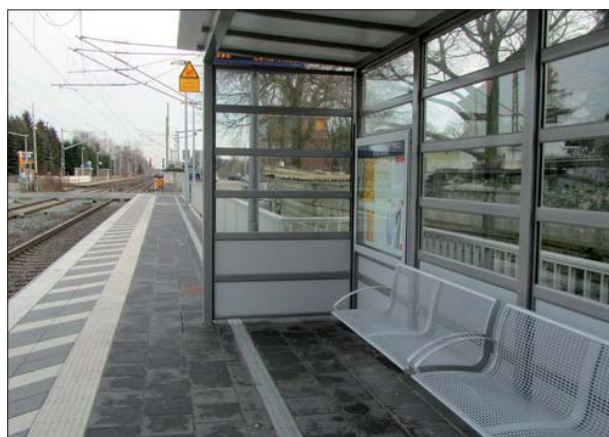
Abbildung 13: Zu nah an den Fahrgastunterständen platziert wurde je Bahnsteig ein Dynamischer Schriftanzeiger in Bremen-Mahndorf. Die Anzeigen sind aus dem Unterstand heraus somit nicht zu erkennen.

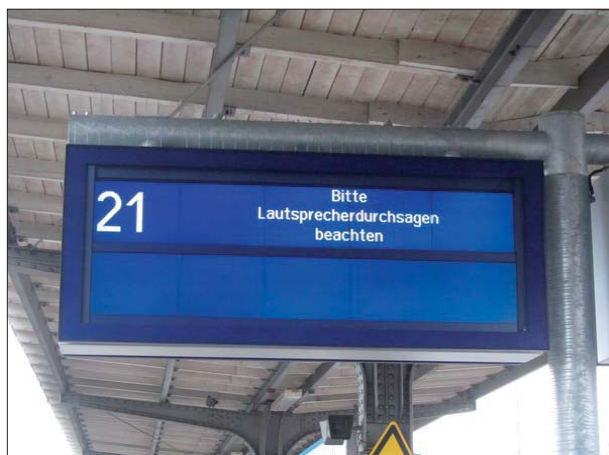
Abbildung 14: Die neuen Zugzielanzeiger in Bremen-Vegesack baten um Beachtung der Lautsprecherdurchsagen. Diese gab es allerdings nicht.

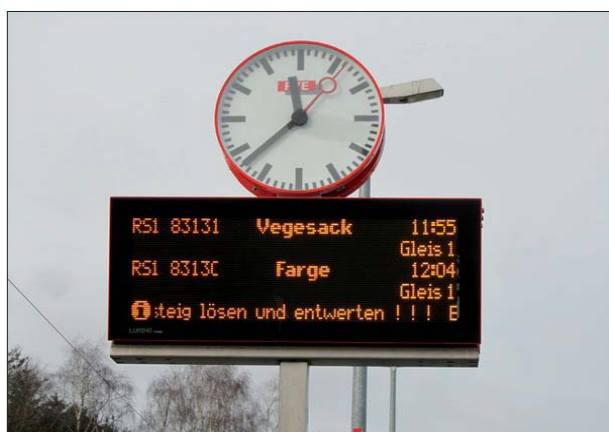
Abbildung 15: Die Zugzielanzeiger auf den Stationen der FVE gaben auch Abfahrtsgleise an. Sogar auf Stationen mit mehreren Bahnsteigen, wie hier in Bremen-Aumund, waren die Gleisnummern aber nicht gekennzeichnet.

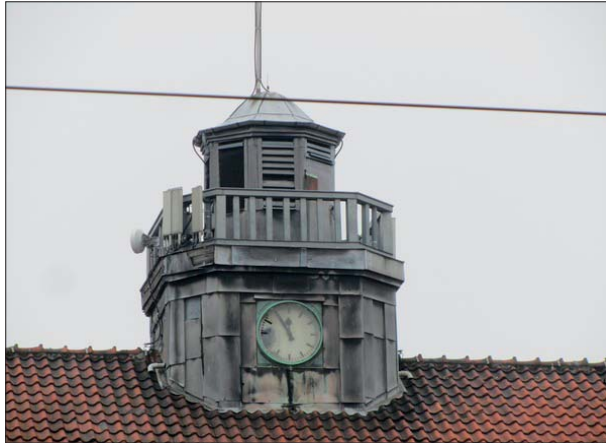
Abbildung 16: Die Uhren auf dem ehemaligen Empfangsgebäude in Bremerhaven-Lehe stehen dauerhaft auf fünf vor zwölf.

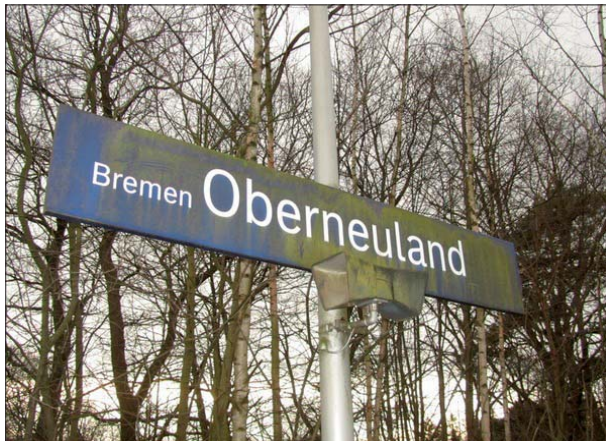
Abbildung 17: Die Schilder und Lautsprecher in Bremen-Oberneuland waren teilweise stark vergrünt.

Unschön vergrünt waren Stationsschilder in Bremen-Oberneuland und Bremen-Schönebeck. Beklebte oder bekritzelte Schilder wurden in Bremen-Schönebeck, -Sebaldsbrück, -Neustadt, -Blumenthal, Turnerstraße, Kreinsloger und Bremerhaven-Wulsdorf registriert.

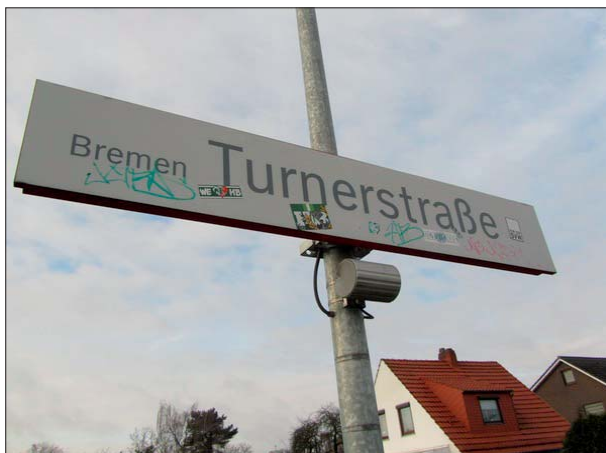
Abbildung 18: Auch auf den Stationsschildern waren wie auf den anderen Ausstattungsgegenständen in Bremen Turnerstraße zahlreiche Aufkleber und Kritzeleien zu verzeichnen.

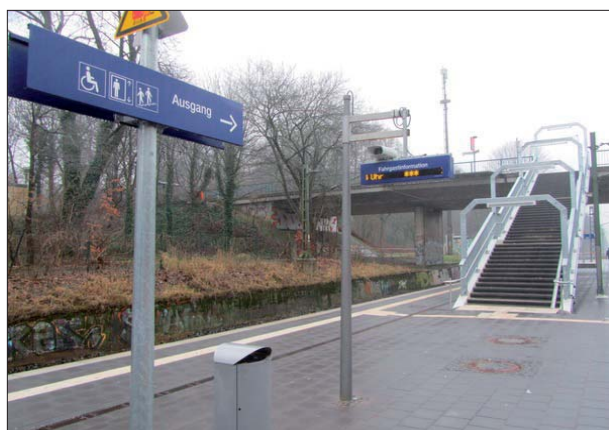
Abbildung 19: In Bremen-St. Magnus ist der noch nicht gebaute Aufzug bereits ausgeschildert.

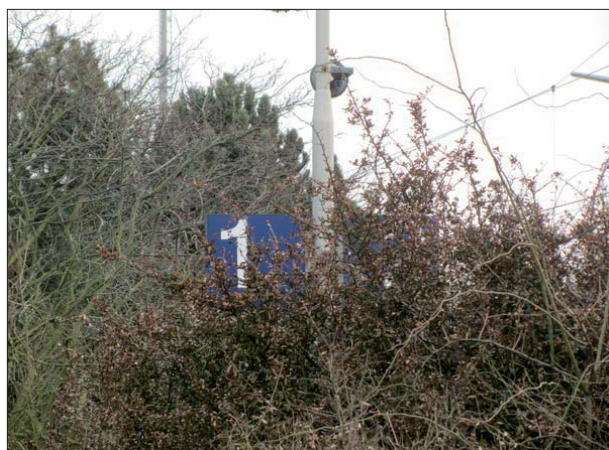
Abbildung 20: Diese Gleisnummernschilder in Bremerhaven-Wulsdorf sind zugewachsen.

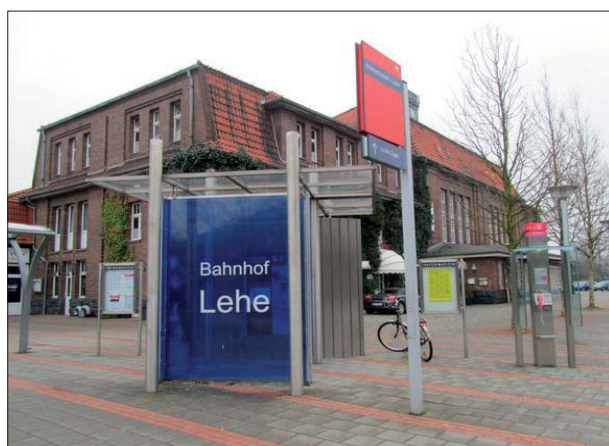
Abbildung 21: Durch seine individuelle Kennzeichnung fällt der Zugangsbereich auf dem Bahnhofsvorplatz in Bremerhaven-Lehe positiv auf.

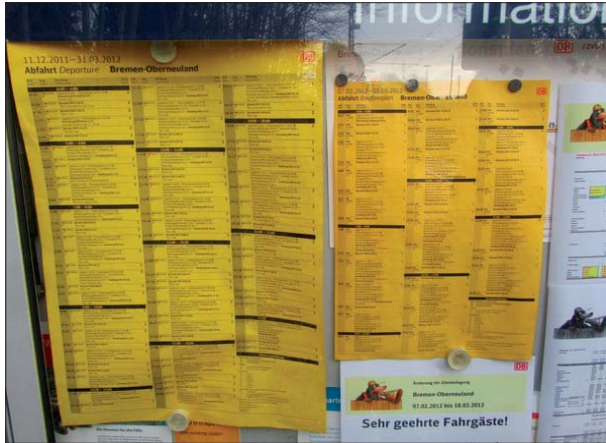
Abbildung 22: Schnell verwechselt werden können die nebeneinander hängenden Regel- und Baufahrpläne in Bremen-Oberneuland.

Erfreulicherweise standen an allen Bahnstationen aktuelle Fahrplaninformationen zur Verfügung. Etwas verwirrend war lediglich die Situation in Bremen-Oberneuland, wo der für mehrere Wochen nicht relevante Regelfahrplan direkt neben dem stattdessen gültigen Baufahrplan ohne besondere Kennzeichnung platziert blieb.

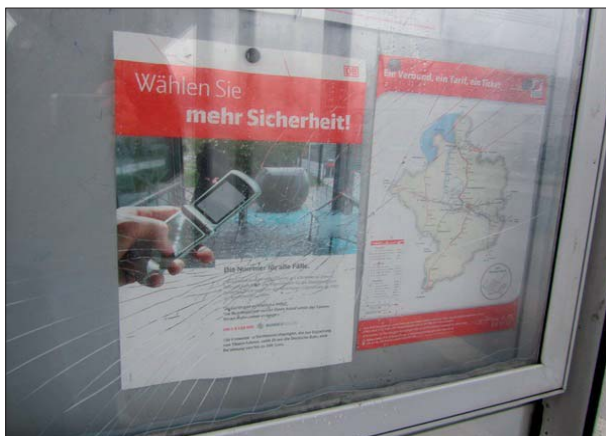
Abbildung 24: Die Scheibe einer Vitrine am Gleis 2 in Bremen-Burg war beschädigt.

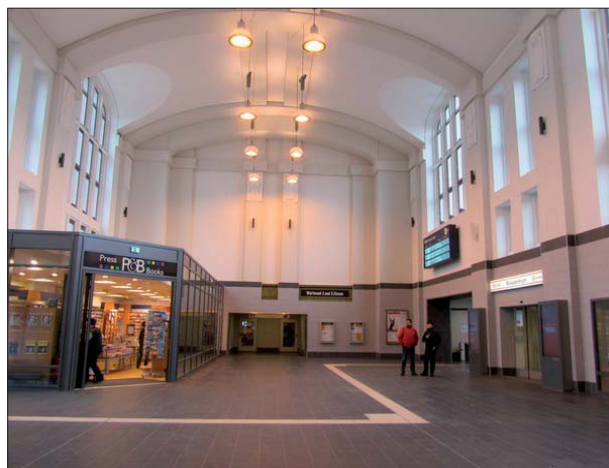
Abbildung 25: Großzügig präsentiert sich die Bahnhofshalle in Bremerhaven Hbf.

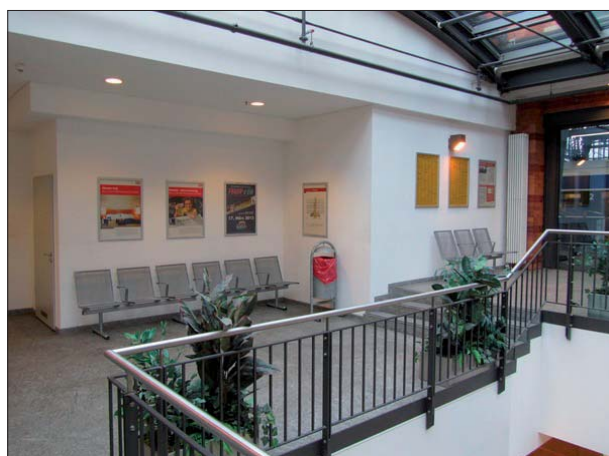
Abbildung 26: Vom Gleis 1 aus ist in Bremen Hbf der oberhalb des Reisezentrums gelegene Warteraum zu erreichen.

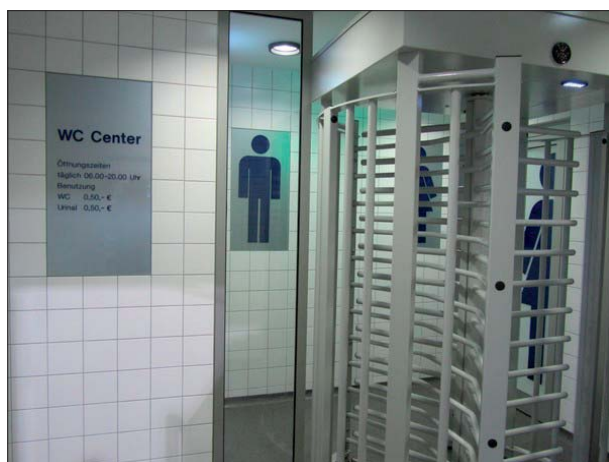
Abbildung 27: Gegen kostenlose Benutzung gut gesichert ist die tagsüber geöffnete WC-Anlage im Hauptbahnhof von Bremerhaven.

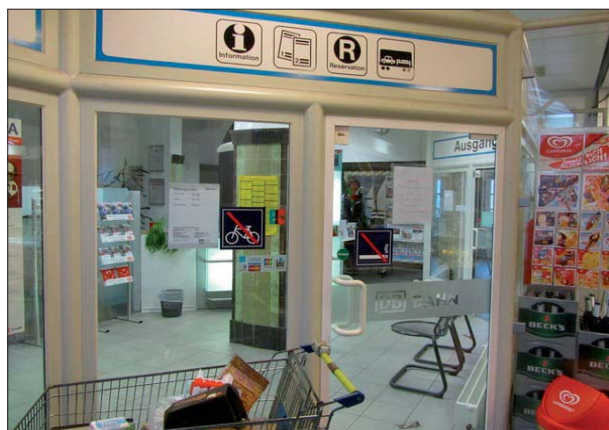
Abbildung 28: Direkt vor dem Eingang zum Reisezentrum in Bremen-Vegesack war ein Einkaufswagen mit Verpackungsmüll platziert.

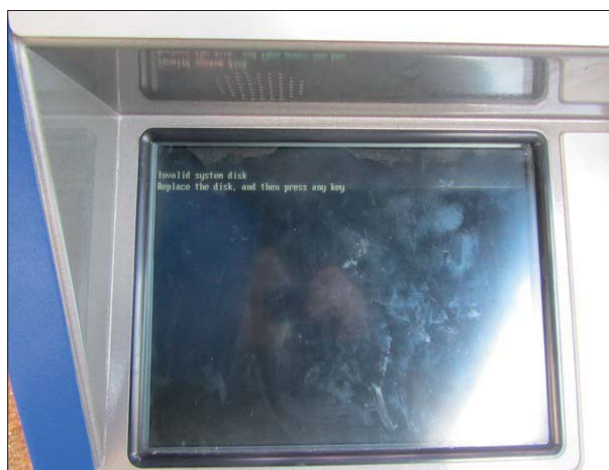
Abbildung 29: Der Fahrkartenautomat in Bremen-Walle war defekt.

Die Qualität der Serviceeinrichtungen ist gut. Alle Aufzüge waren benutzbar, und es wurde mit Bremen-Walle nur eine Station registriert, an der es nicht möglich war, eine Fahrkarte zu erwerben. Dies ist deshalb auch die einzige Station, die im Bereich Service mit „mangelhaft“ benotet wurde.

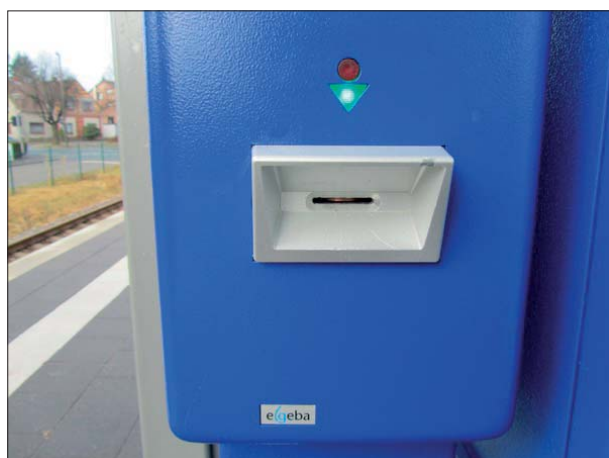
Abbildung 30: Trotz des durch eine Münze verstopften Schlitzes signalisiert der grün leuchtende Pfeil die Betriebsbereitschaft dieses Entwerfers in Bremen Kreinsloger.

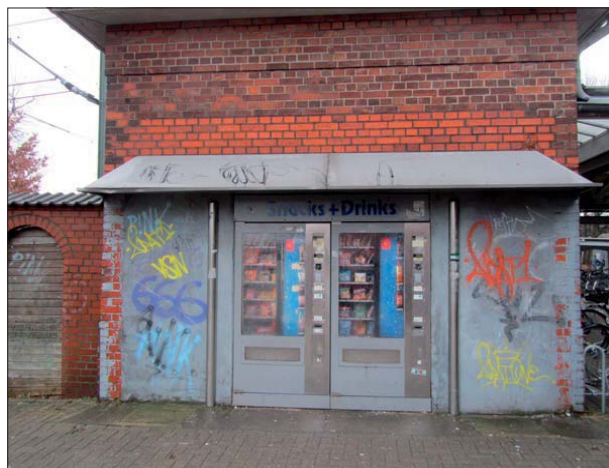
Abbildung 32: Der Zugangsbereich in Bremen-Vegesack ist durch umfangreiche Schmierereien nicht einladend.

Darüberhinaus ist der ebenerdige Zugangsbereich in Bremen-Vegesack stark verschmutzt, der ebenfalls zum städtischen Bereich zählt. Hier beeinträchtigen neben umfangreichen Schmierereien an Gebäuden, Einrichtungen und Dachstützen auch von Werbetafeln abgerissene Plakate und zahlreiche Kaugummis auf der Oberfläche das Erscheinungsbild.

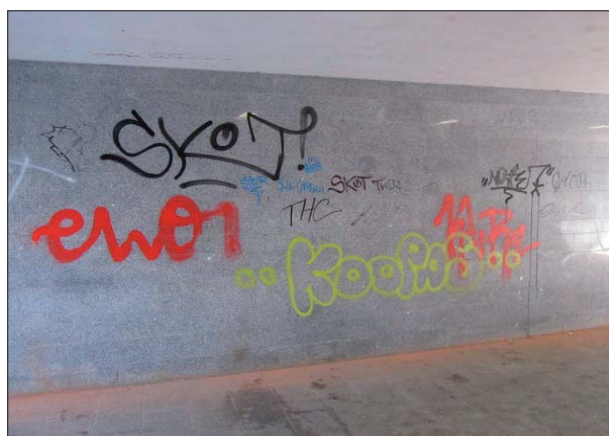
Abbildung 33: Auch in der städtischen Unterführung als Zugang zum Bahnsteig in Bremen-Hemelingen gab es umfangreiche Schmierereien.

In Bremen-Hemelingen war der Treppenaufgang kaum weniger beschmiert als der Tunnel. Die Treppeneinhausung in Bremen-Sebaldsbrück war zwar sauberer als der angrenzende Tunnel, doch waren einzelne Fensterscheiben beschädigt.

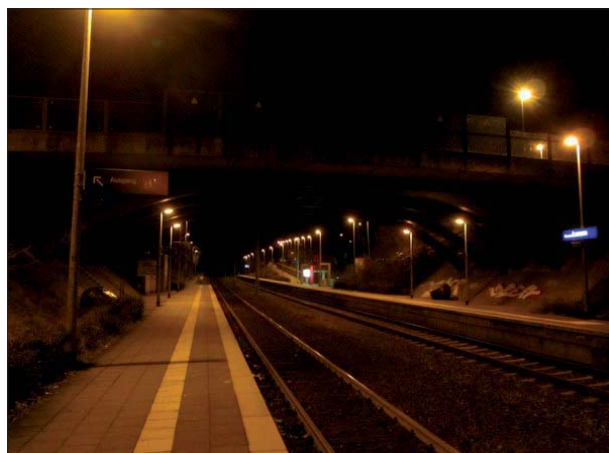
In Bremen-Lesum wurden bei der Kontrolle in den Abendstunden nicht oder nur teilweise funktionierende Beleuchtungen mehrerer Schilder und Stationsmasten erfasst.

Abbildung 34: Die Bahnsteigbeleuchtung in Bremen-Lesum funktionierte einwandfrei. Zu erkennen ist aber auch ein nicht beleuchtetes Ausgangsschild.

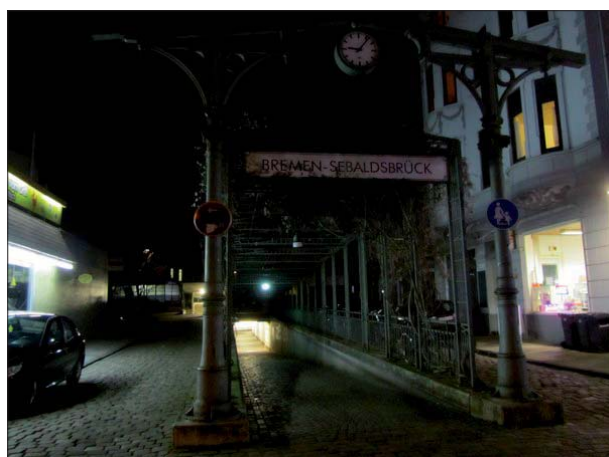
Abbildung 35: An der Rampe aus dem Bahnhofstunnel zur Sebaldsbrücker Heerstraße funktionierte in Bremen-Sebaldsbrück nur eine Lampe.

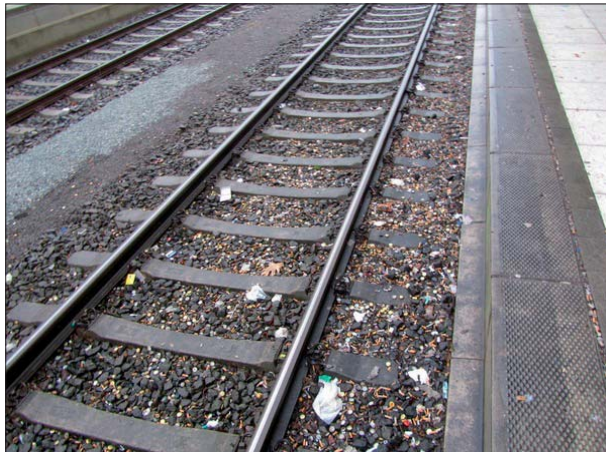
Abbildung 37: Viel Müll und viele Zigarettenkippen befinden sich im Bett des Gleises 2 in Bremen-Burg.

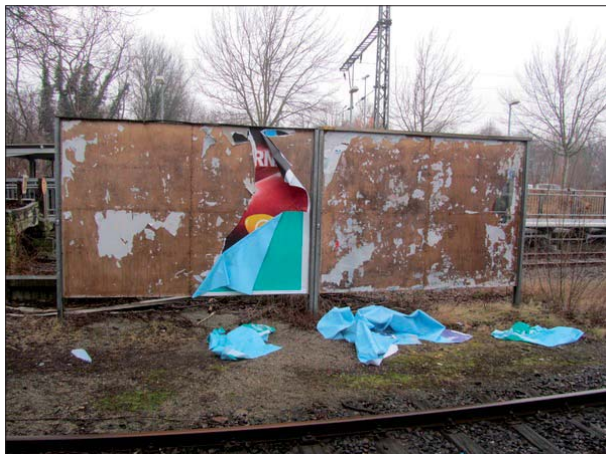
Abbildung 38: Sehr unansehnlich sind die Werbetafeln mit den abgerissenen Plakaten zwischen den Gleisen in Bremen-Vegesack.

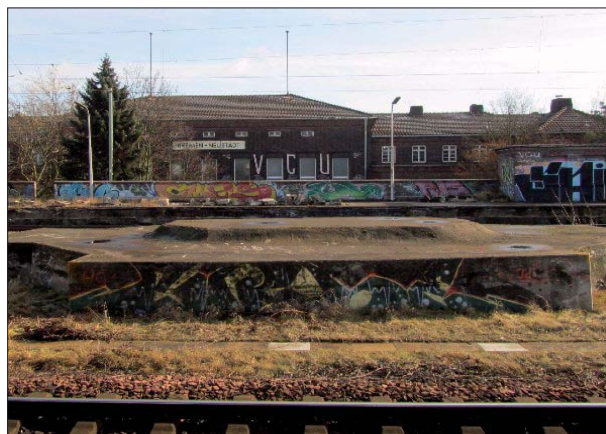
Abbildung 39: Mit Graffiti versehen sind die alten Bahnbauten in Bremen-Neustadt auf der Gleisseite.

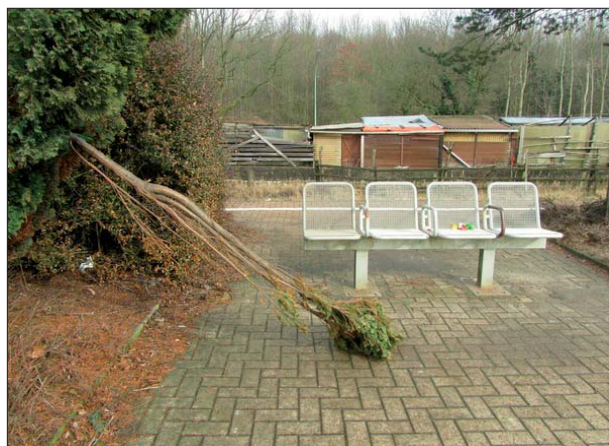
Verschmutzungen durch Vogelkot gab es stellenweise auf den Oberflächen in Bremen-Vegesack, Bremen Hbf und Bremerhaven Hbf. In Bremen-Burg war vor allem der Bahnsteig an Gleis 2 durch zahlreiche Zigarettenkippen verunreinigt. In Bremerhaven-Wulsdorf lag Müll in dem Grünbereich des Mittelbahnsteigs. Zudem befand sich auf den Hecken stellenweise liegengelassener Grünschnitt. Ein noch nicht abgesägter Ast ragte in den Wartebereich (siehe Abbildung 40).

Abbildung 40: Aus dem Grünbereich in der Mitte des Bahnsteigs in Bremerhaven-Wulsdorf ragte ein Ast in den Wartebereich.

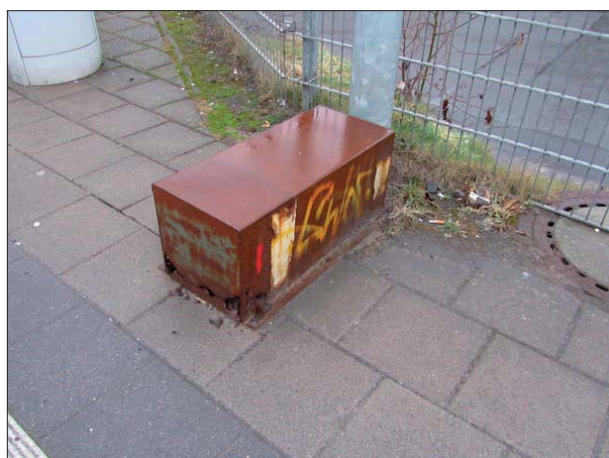
Abbildung 42: Ohne erkennbare Funktion stehen auf den Bahnsteigen in Bremen-Schönebeck diese verrosteten Sockel, die zudem eine Stolperfalle darstellen.

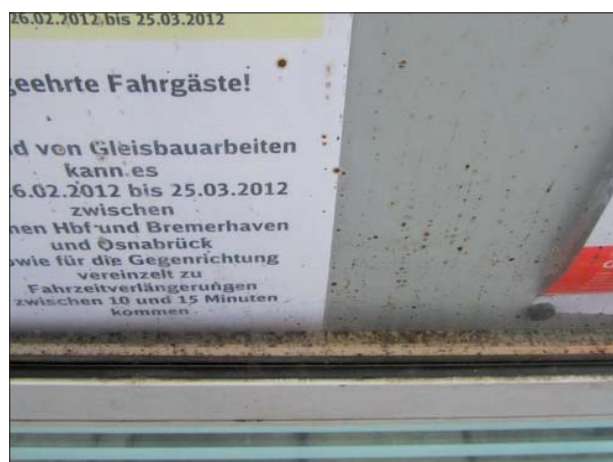
Abbildung 43: Diese Vitrine in Bremerhaven-Lehe war deutlich verschmutzt.

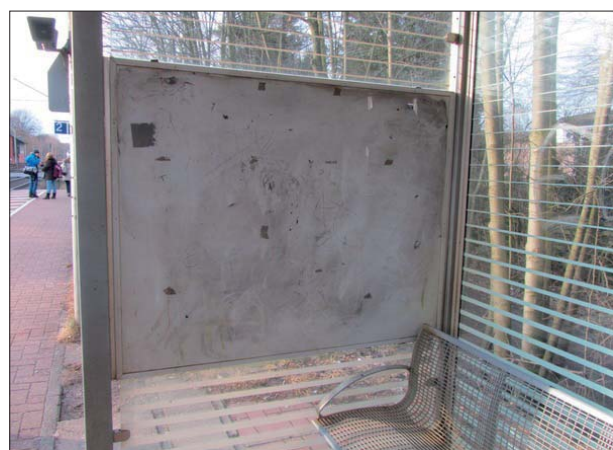
Zerkratzte Rückseiten von Vitrinen wurden in Bremen-Burg, -Oberneuland, -Sebaldsbrück und am Hauptbahnhof festgestellt. In Vegesack wurden größere Lackschäden an den Vitrinenrahmen erfasst.

Abbildung 44: Unschön sind die zerkratzten und verschmutzten Vitrinenrückseiten in den Unterständen von Bremen-Oberneuland.

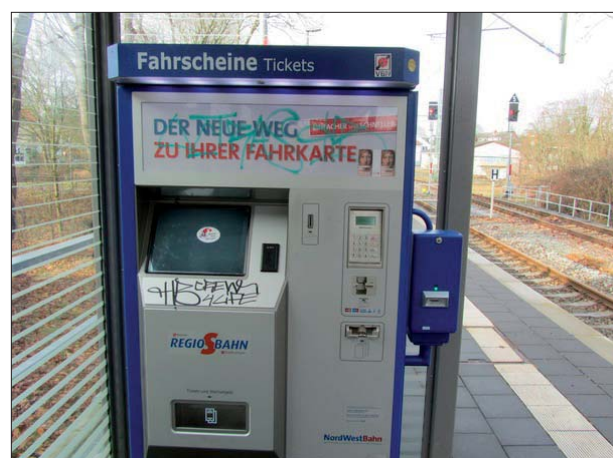
Abbildung 45: In Bremen-Blumenthal war der Fahrkartenautomat bekritzelt und auf dem Bildschirm beklebt.

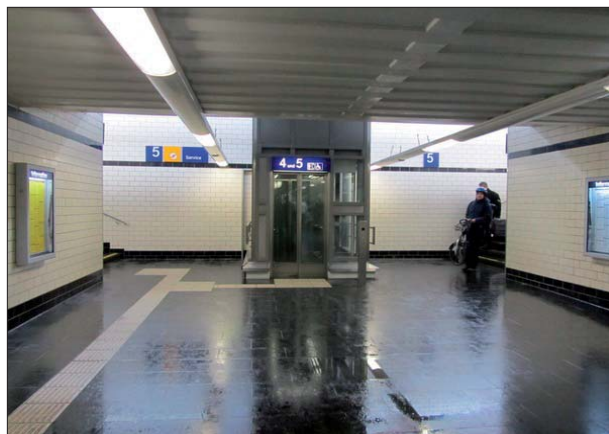
Der frisch sanierte Tunnel von Bremerhaven Hbf war auf dem Fußboden erstaunlich nass, und es hatten sich einige Pfützen gebildet. An den Wänden zeichneten sich zudem einige Rostspuren ab. Kleine Fliesenschäden wurden an den Tunnelwänden in Bremen-Walle, -Oslebshausen und Bremerhaven-Lehe registriert.

Abbildung 46: Der Tunnel zu den Bahnsteigen des Bremerhavener Hauptbahnhofs war überraschend nass.

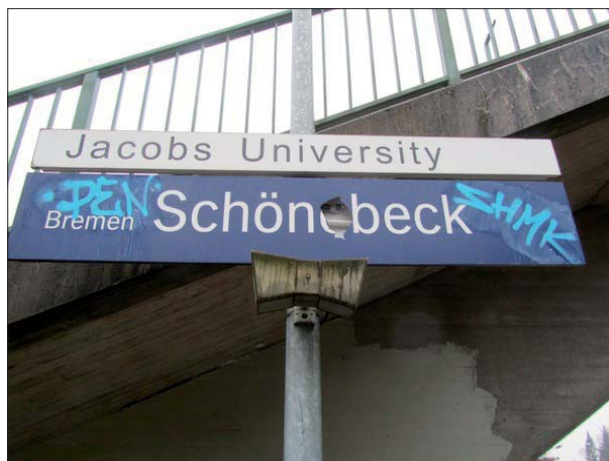
Abbildung 47: Einen Vandalismusschaden gab es an diesem Stationsnamensschild zu verzeichnen.

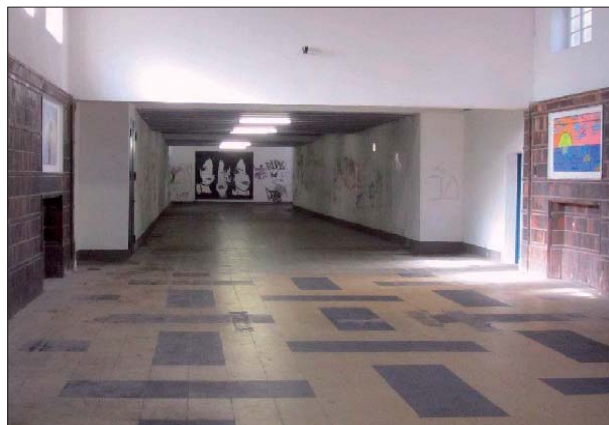
Während in den Empfangshallen der beiden Hauptbahnhöfe Geschäfte und Wartemöglichkeiten eingerichtet sind und Fahrgastinformationen und -service zur Verfügung stehen, dient der Bau in Bremen-Neustadt nur noch als Durchgang. Entsprechend vernachlässigt wirkt die Halle. Neben einzelnen Kratzeleien auf den Innenwänden und einem kleinen Graffiti auf der Fassade fallen einige beschädigte Scheiben und Bodenfliesen negativ auf. Zudem platzt Farbe von der Decke ab, eine zerstörte Überwachungskamera hängt an einer Wand, und eine Ecke im oberen Bereich weist deutliche Rußspuren auf. Immerhin sind die im Rahmen eines Schulprojekts im Jahr 2008 entstandenen Wandbilder noch in gutem Zustand.

Abbildung 48: Während ein Schulprojekt aus dem Jahr 2008 in der Empfangshalle des Bahnhofs Bremen-Neustadt noch Wirkung zeigt, ist der anschließende Bahnsteigtunnel völlig beschmiert.

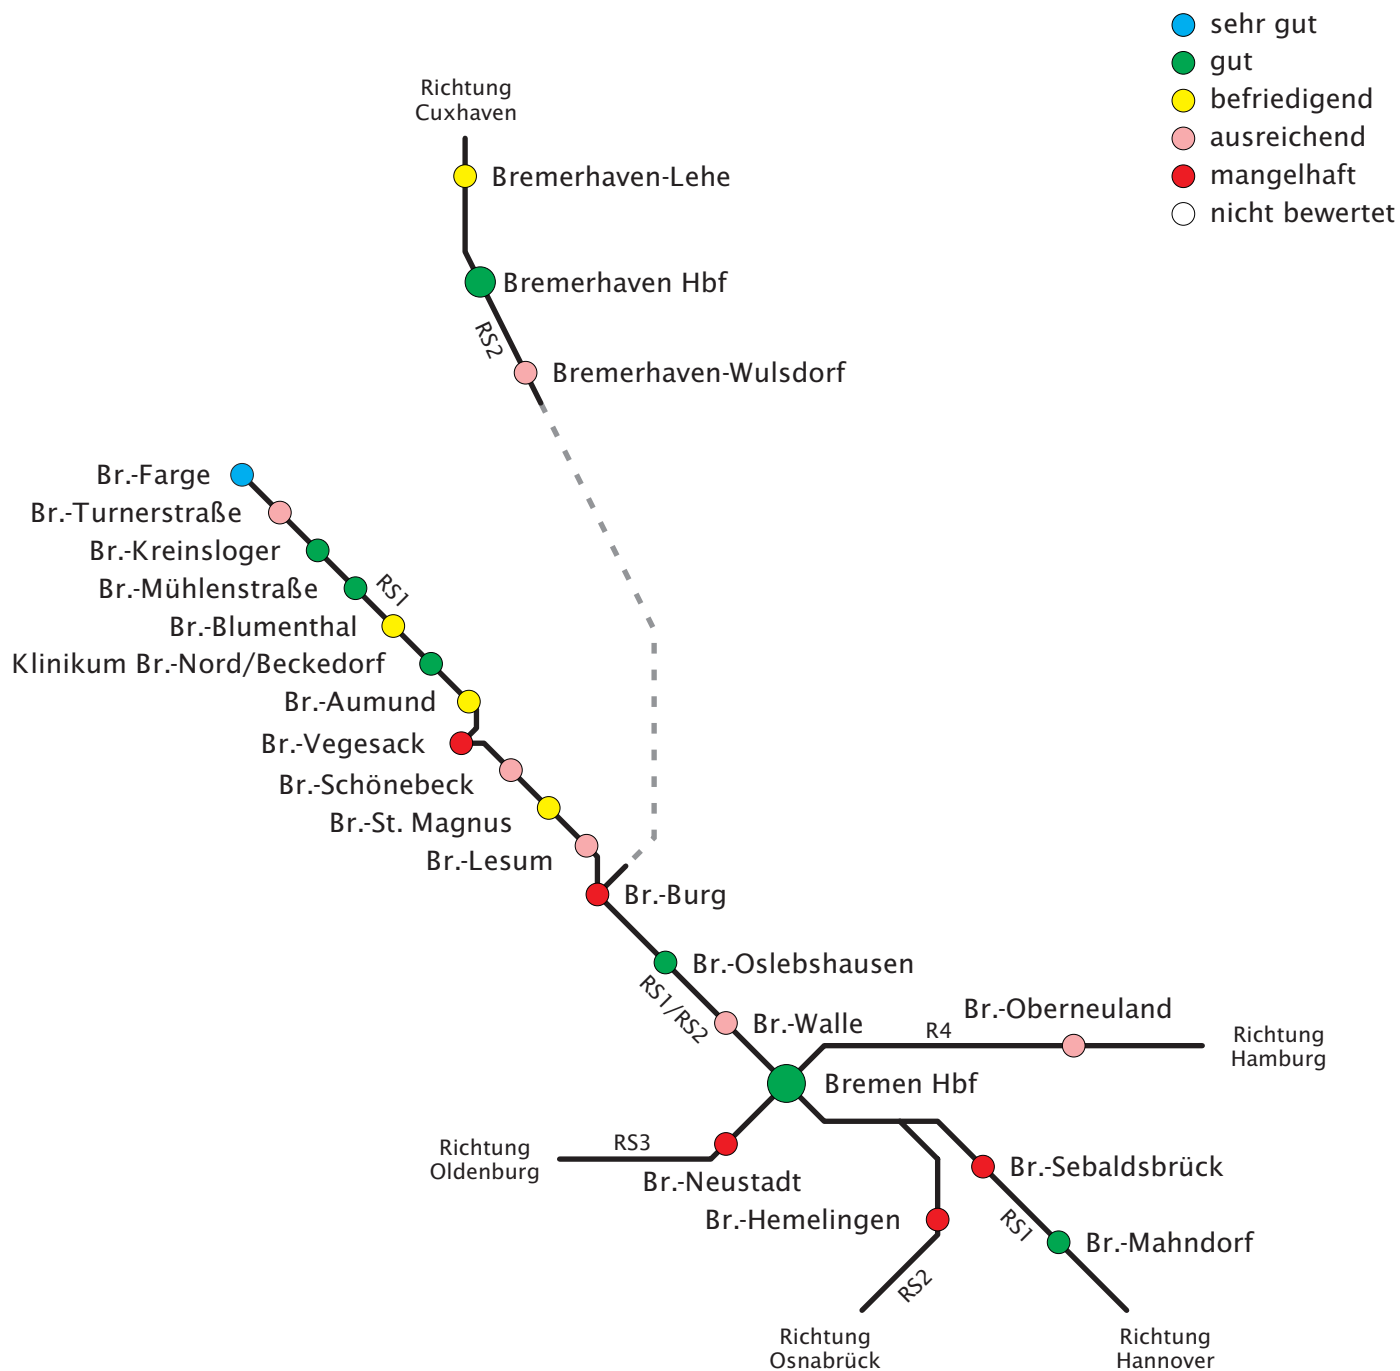
Die Qualität des Wartekomforts wurde vor allem durch die starken Verschmutzungen einiger Zugangsbereiche beeinträchtigt. Daher musste der Wartekomfort in Bremen-Neustadt, -Hemelingen, -Sebaldsbrück und -Veegesack mit „mangelhaft“ bewertet werden. In Bremen-Burg ist der schlechte Zustand der Bahnsteige der Grund für die Bewertung mit „mangelhaft“.

Karte 5: Bewertung Wartekomfort
 (Qualitätskontrolle Februar 2012)

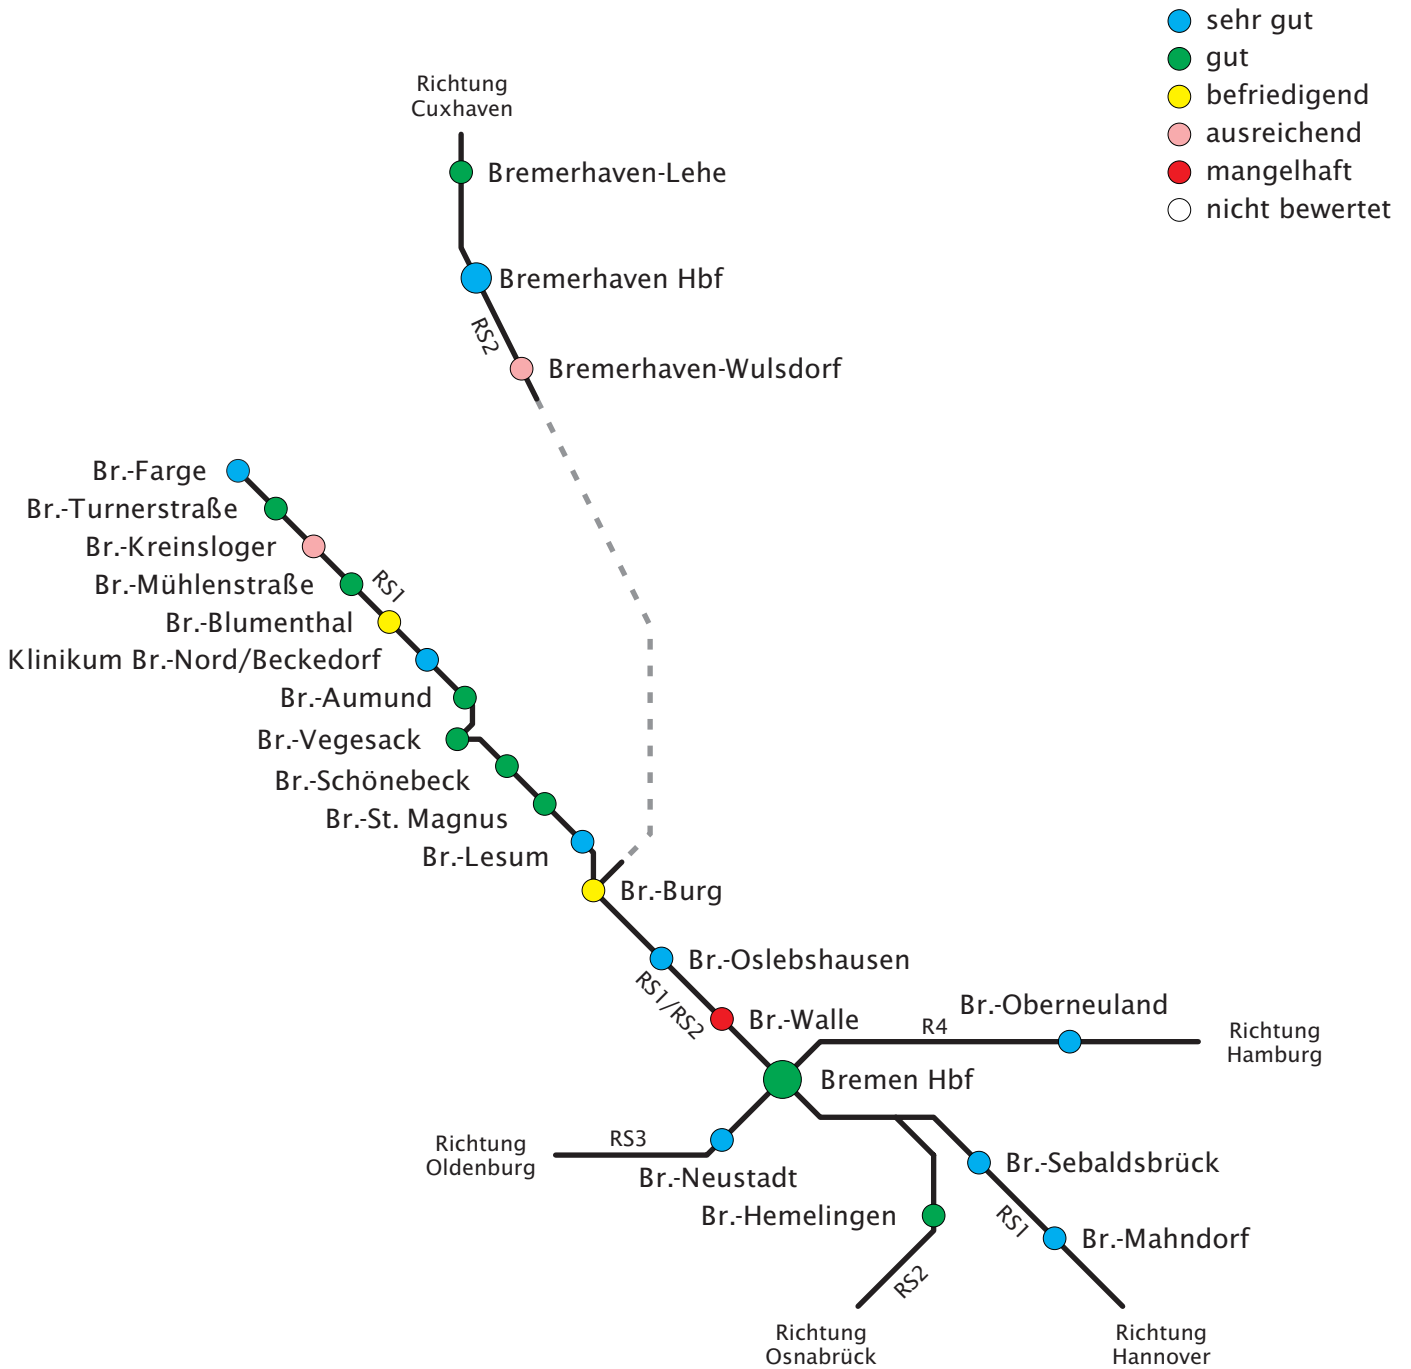
Karte 7: Bewertung Serviceeinrichtungen
 (Qualitätskontrolle Februar 2012)
