11. Qualitätskontrolle an den Bahnstationen im Land Bremen

Ergebnisbericht

Frühjahr 2022

Auftraggebende:
ZVBN und
Freie Hansestadt Bremen
Senatorin für Klimaschutz, Umwelt,
Mobilität, Stadtentwicklung und
Wohnungsbau

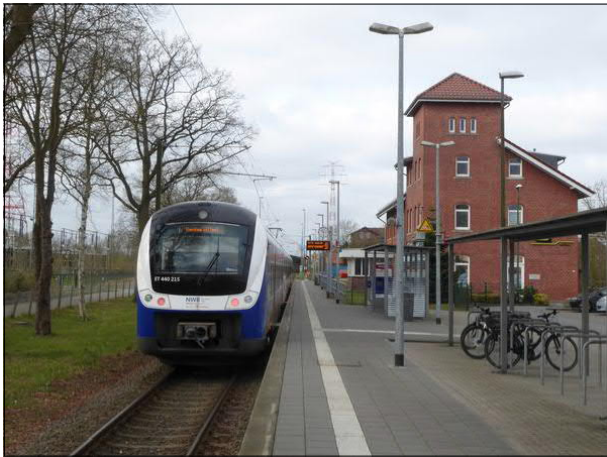
Abbildung 1: Mit nur kleinen Mängeln war Bremen-Farge wie im Vorjahr die einzige Bahnstation, die die Gesamtnote „sehr gut“ erhielt.

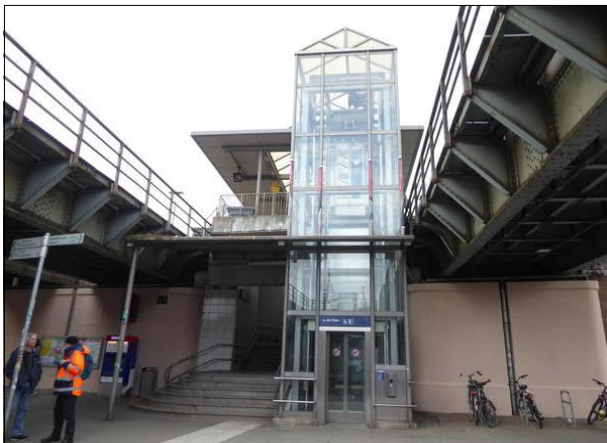
Abbildung 2: Durch das Entfernen der großflächigen Graffiti am Aufzugsschacht und dem Anstrich der Wände unter den Brücken wurde das Erscheinungsbild in Bremen-Walle verbessert.

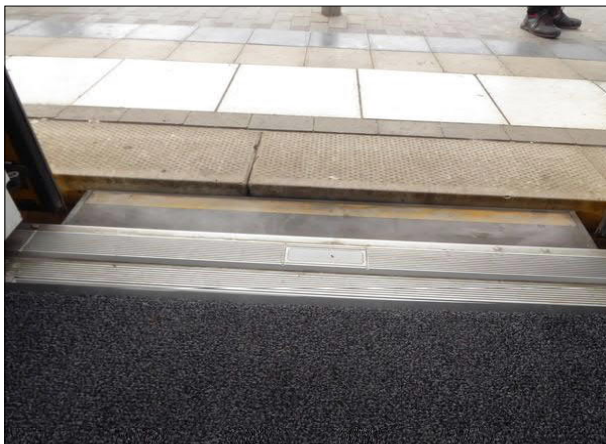
Abbildung 4: Ganz stufenlos geht es selten vom Zug auf den Bahnsteig. Bei einer Stufenhöhe von 3 cm wie hier beim Halt einer Regio-S-Bahn in Bremen-Burg ist das Ein- und Aussteigen für Rollstuhlfahrende problemlos möglich.

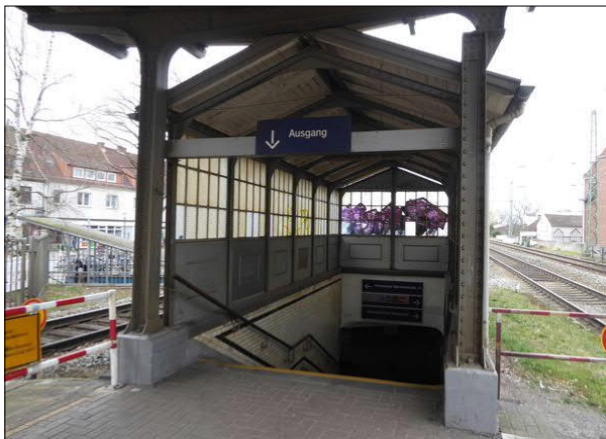
Abbildung 5: Diese Treppe in die gleisquerende Fußgänger:innenunterführung ist der einzige Zugang zum Bahnsteig in Bremen-Sebaldsbrück.

Noch nicht barrierefrei ausgebaut sind die Bremer Bahnstationen Neustadt, Hemelingen und Sebaldsbrück. Die Bahnsteige an diesen Stationen sind nur über Treppen erreichbar. Außerdem sind die Bahnsteige in Hemelingen und Neustadt zu niedrig, um einen niveaugleichen Einstieg in die Regio-S-Bahnen zu ermöglichen.

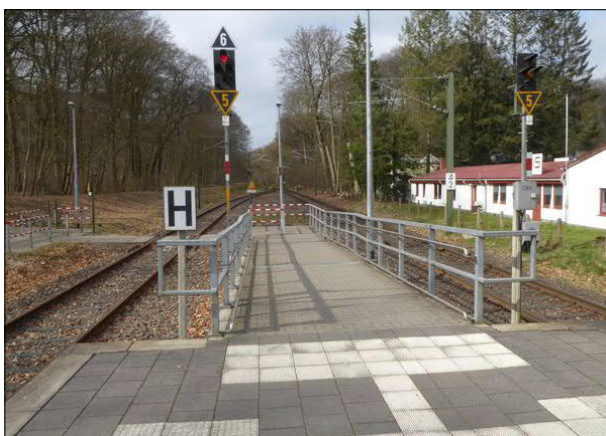
Abbildung 6: Im Bereich der FVE erfolgen alle Bahnsteigzugänge über Rampen. Notwendige Gleisquerungen sind niveaugleich und stufenfrei angelegt.

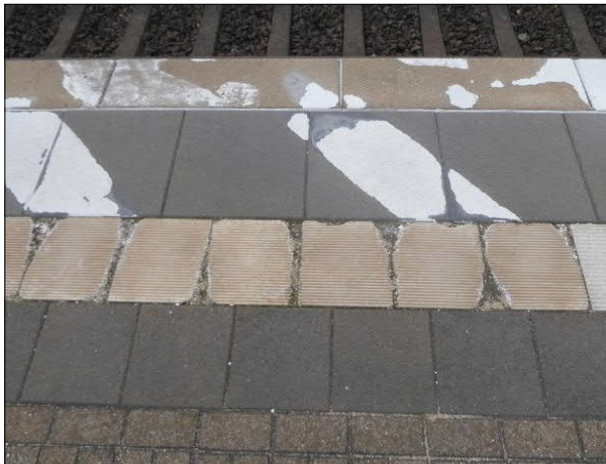
Abbildung 7: In Bremen-Walle sind einige Platten der Blindenleitstreifen auf dem Bahnsteig beschädigt. Außerdem platzt die Gefahrenbereichsmarkierung bereichsweise ab.

Größere Absackungen mit Stufenbildung vor den Bahnsteigkanten wurden mit bis zu 3 cm Höhe in Bremen-Vegesack registriert. In Bremen-Walle war die Gefahrenbereichsmarkierung bereichsweise abgeplatzt. Unverändert sind dort auch Platten der Blindenleitstreifen beschädigt. In Bremen Hbf sind die Platten der Blindenleitstreifen an den Gleisen 5 und 6 in der Bahnsteighalle bereichsweise stark abgenutzt, so dass die Rillenstruktur fast verschwunden ist.

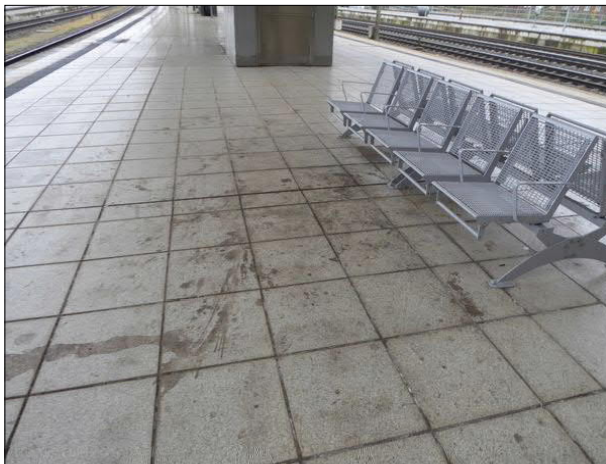
Abbildung 8: Die Bahnsteige in Bremen Hbf sind nicht nur durch Taubenkot verschmutzt. Dieses Foto zeigt den Bahnsteig der Gleise 5/6.

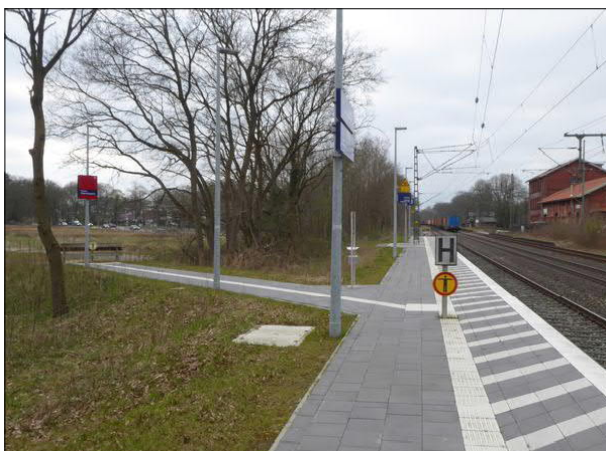
Abbildung 9: In Bremen-Oberneuland stand an Gleis 3 noch nicht die gesamte Bahnsteiglänge zur Verfügung. Auf dem Blindenleitstreifen wurde für Fahrten Richtung Bremen Hbf eine H-Tafel kombiniert mit einem Sperrschild platziert.

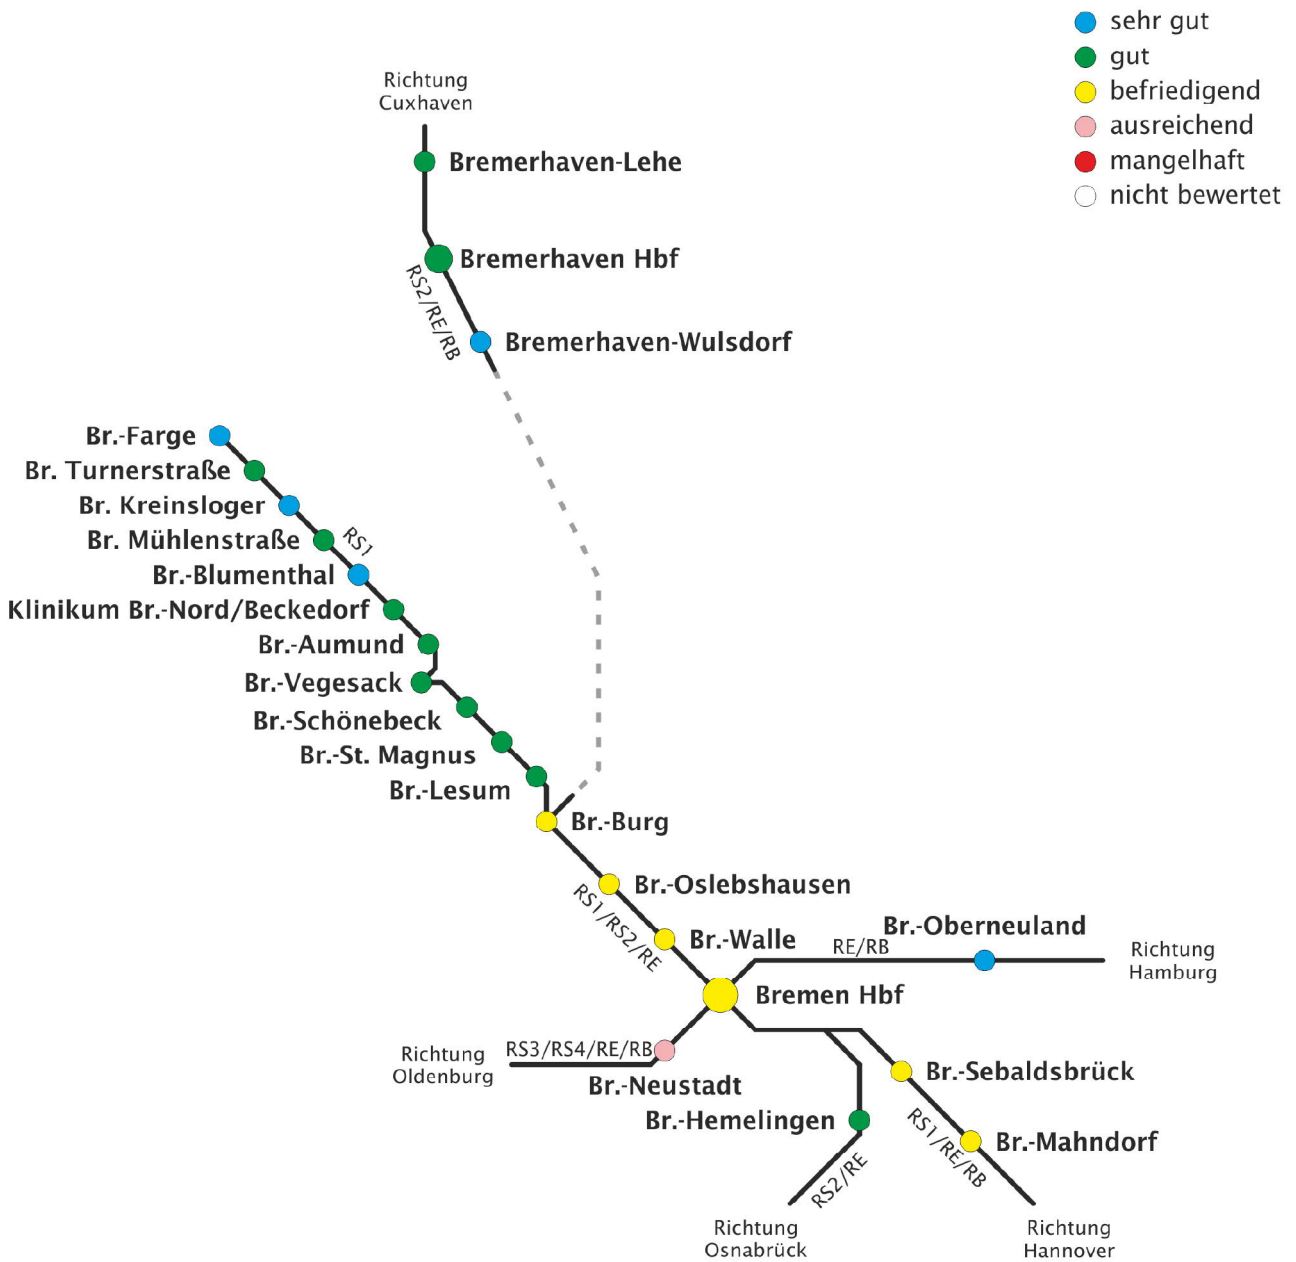
Karte 2: Zustand der Bahnsteigoberflächen
 (Qualitätskontrolle Frühjahr 2022)

Die größten Mängel weist mit vielen Schäden und Unebenheiten an der Oberfläche unverändert der Bahnsteig in Bremen-Neustadt auf. Auf Bahnsteigen in Bremen Hbf, Burg, Oslebshausen und Bremerhaven Hbf waren einzelne Schachtdeckel mehr als einen Zentimeter angehoben.

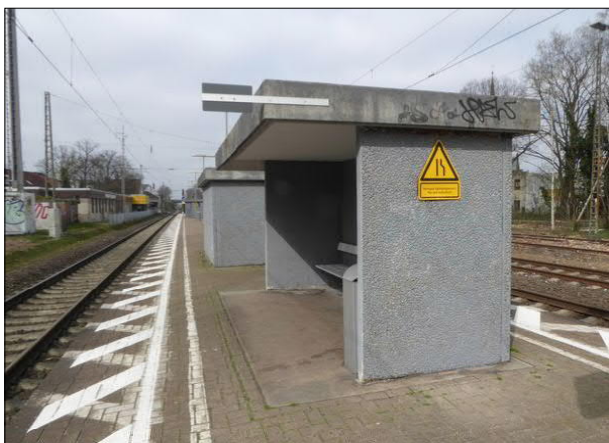
Abbildung 10: Die Graffiti an den Unterständen in Bremen-Hemelingen waren nicht nur innen, sondern auch an den Außenwänden beseitigt. Es gab lediglich noch einzelne Kritzeleien an den Dachkanten.

Durch das Überstreichen der Schmierereien auf den Fassaden der Unterstände wurde in Bremen-Hemelingen das Erscheinungsbild deutlich verbessert. Auch einige der vor einem Jahr festgestellten Schmierereien an den Wetterschutzeinrichtungen in Walle und Schönebeck wurden entfernt. In Schönebeck ist allerdings die Farbe der PlusPunkte unverändert stark verblasst. Ein Neuanstrich, wie in Bremen-Lesum vor über einem Jahr durchgeführt, ist überfällig. In Bremen-Neustadt waren einige Dachstützen beschmiert. Zudem war das Bahnsteigdach an einzelnen Stellen undicht. In Bremerhaven Hbf tropfte an zwei Stellen Wasser aus dem Bahnsteigdach der Gleise 2 und 3 (siehe Abb. 44). In einem erst vor zwei Jahren in Bremerhaven-Wulsdorf errichteten Wetterschutz tropfte an mehreren Stellen Wasser aus der Regenrinne in den Unterstand.

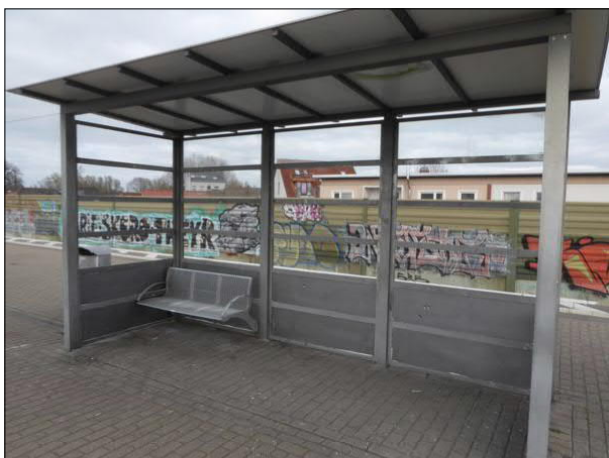
Abbildung 11: Im Unterstand in Bremen-Walle fehlten 15 Scheiben. Zudem waren eine weitere Scheibe und die Brüstung beschädigt.

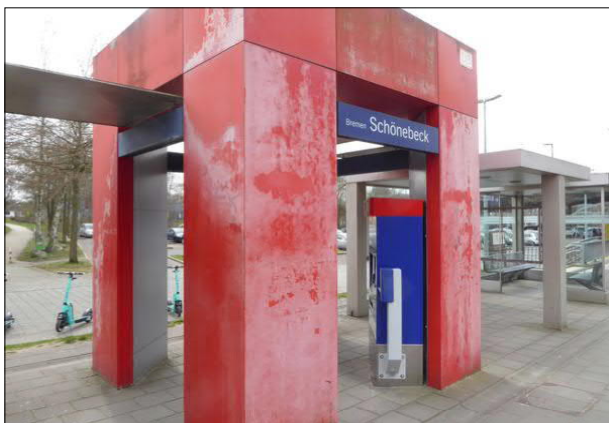
Abbildung 12: Die stark verblasste Farbe der Wetterschutzmodule in Bremen-Schönebeck beeinträchtigt das Erscheinungsbild auch noch in diesem Jahr.

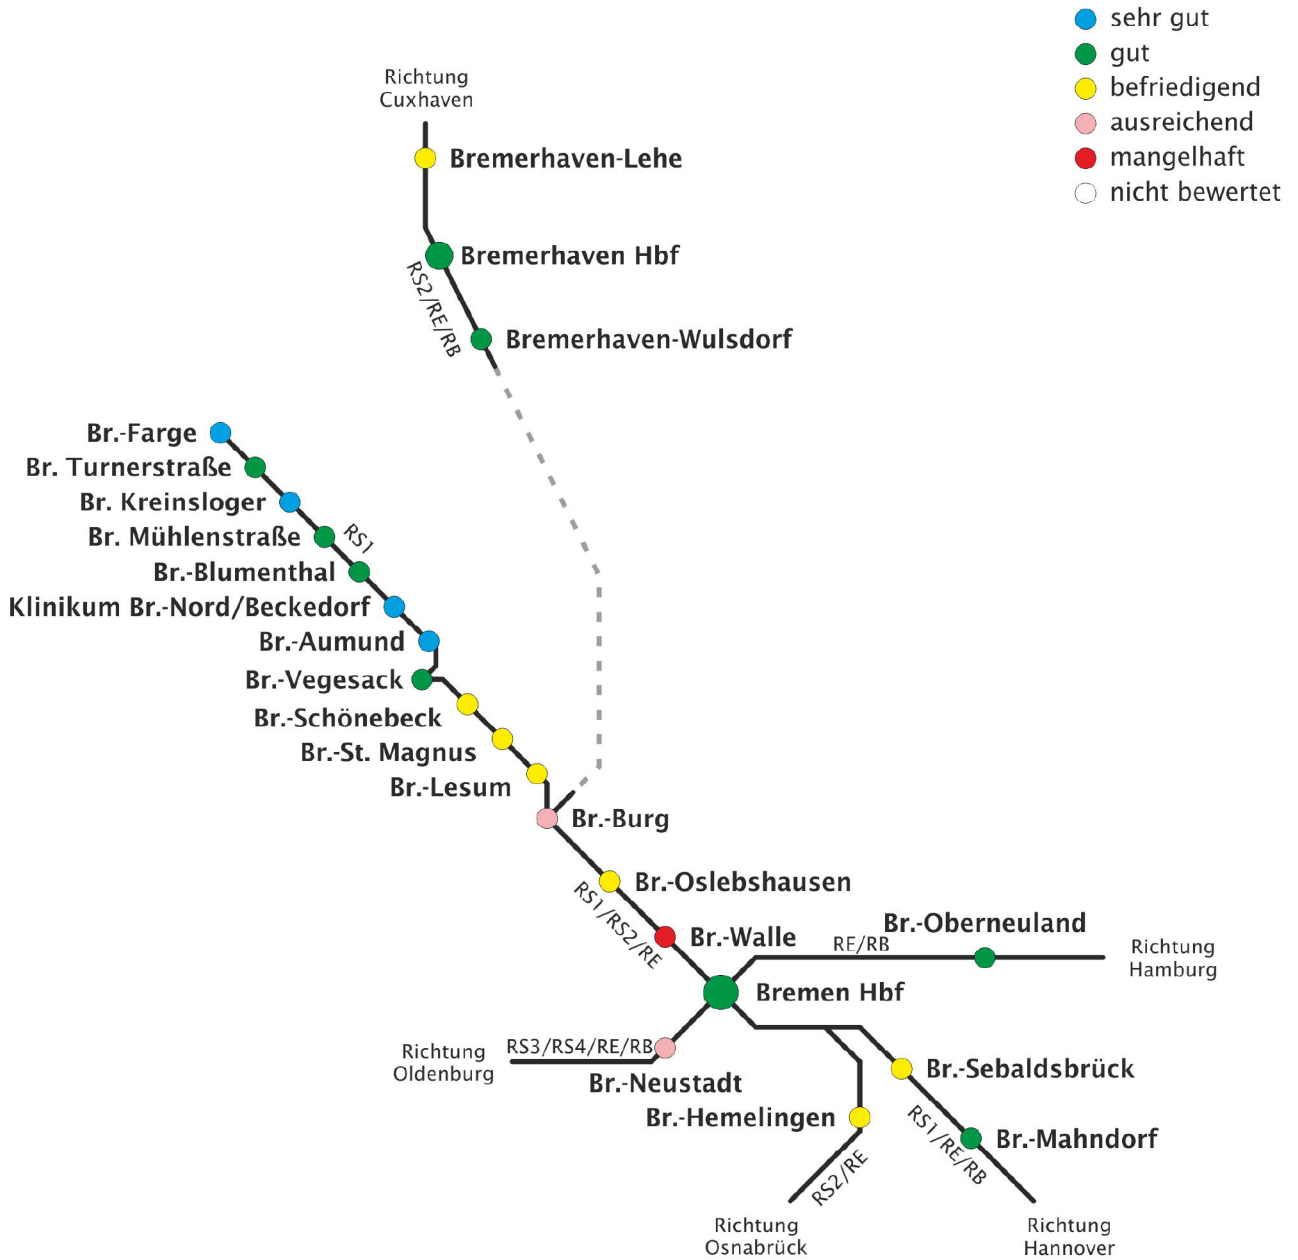
Karte 4: Zustand des Wetterschutzes
 (Qualitätskontrolle Frühjahr 2022)

Der Umfang der in diesem Jahr festgestellten **Schäden liegt erneut über dem des Vorjahres**. Seit der Erhebung im Sommer 2021 wurden lediglich die beiden fehlenden Scheiben in Bremerhaven Hbf erneuert. In Bremen-Burg, Neustadt und Bremerhaven-Lehe sind die **Glasschäden** seit mehr als einem Jahr nicht instandgesetzt worden. In Bremen-Burg und in Bremen-Walle sind gegenüber dem Vorjahr **neue Schäden größeren Umfangs zu verzeichnen, so dass die Glasschäden an den Bahnstationen im Land Bremen das bisher höchste Ausmaß angenommen haben**. In Mahndorf und in Oberneuland waren einzelne Scheiben der Unterstände beschädigt.

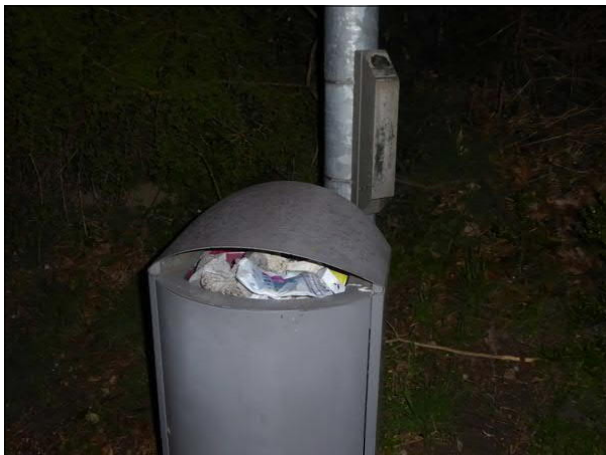
Abbildung 13: In Bremen-Lesum war ein Abfallbehälter voll.

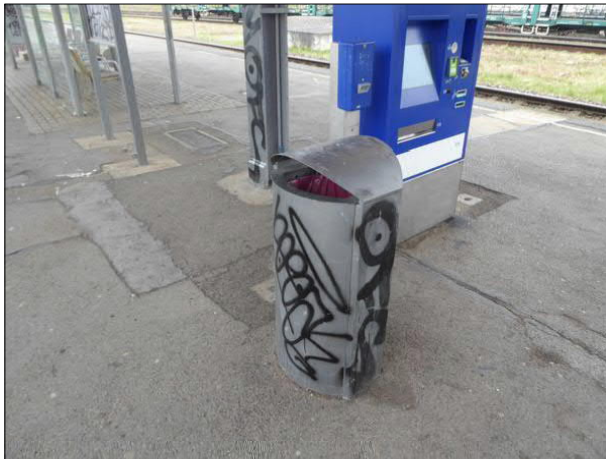
Abbildung 14: In Bremen-Neustadt waren unter anderem auch die Abfallbehälter auf dem Bahnsteig stark besprüht.

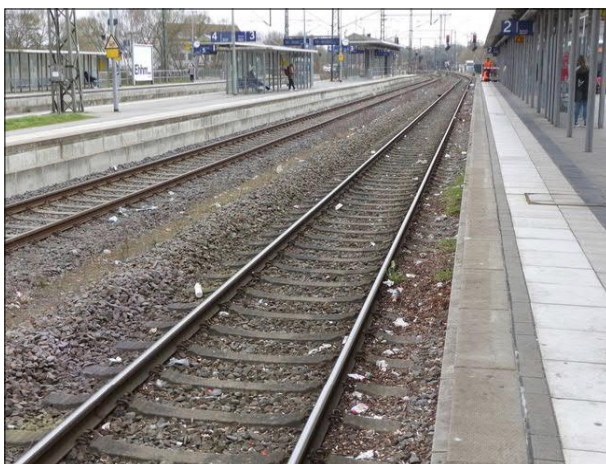
Abbildung 15: Das Gleis 2 in Bremen-Burg war stark verunreinigt.

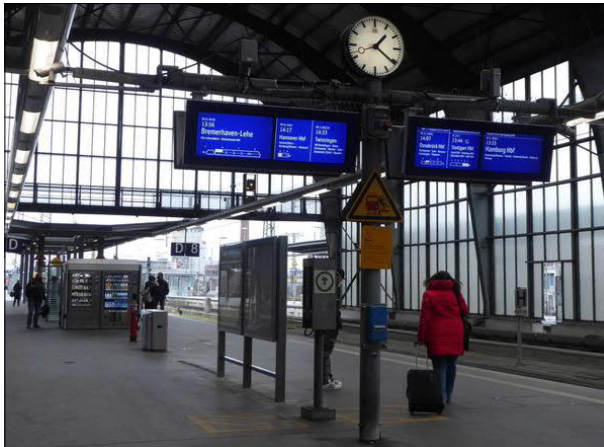
Abbildung 17: Die Informationen auf den neuen Zugzielanzeigern in Bremen Hbf sind in relativ kleiner Schriftgröße dargestellt. Dies gilt leider auch für die relevantesten Informationen wie Zugziel und Abfahrtszeit.

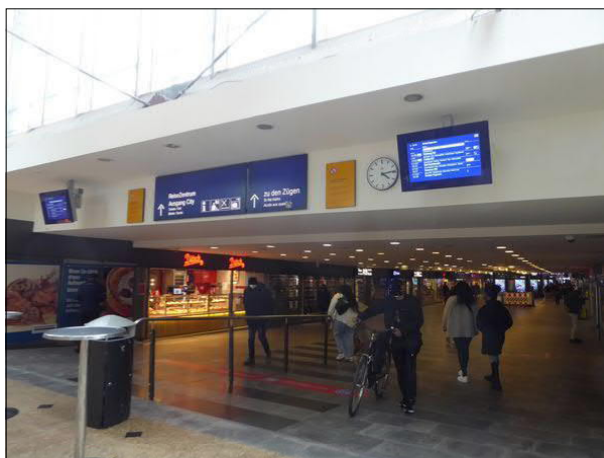
Abbildung 18: Die neuen Abfahrtsmonitore in Bremen Hbf am Tunnelzugang von der Bürgerweide sind kleiner als ihre Vorgängermodelle. Die Lesbarkeit ist durch die daraus resultierende geringe Schriftgröße unbefriedigend.

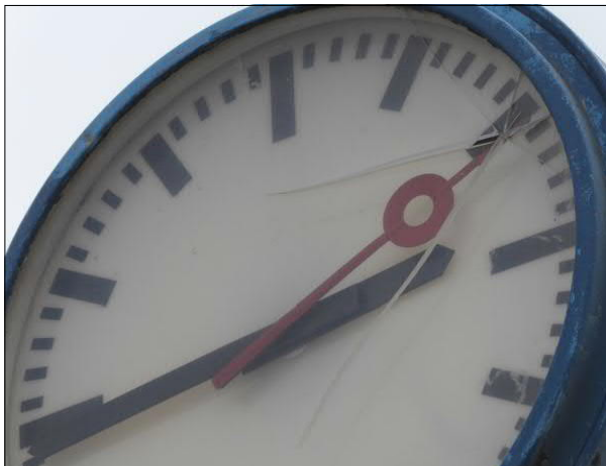
Abbildung 20: An der Bahnsteiguhr in Bremen-Hemelingen war einseitig das Glas beschädigt. Die Uhrzeit wurde korrekt angezeigt.

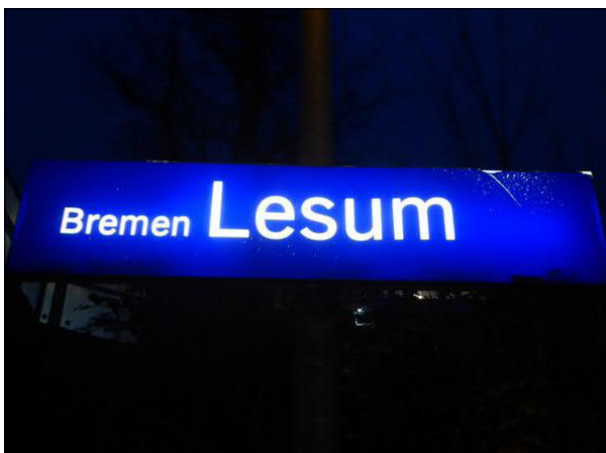
Abbildung 21: An jedem der beiden Bahnsteige in Bremen-Lesum funktionierte die Beleuchtung nur an jeweils einem Bahnhofnamensschild.

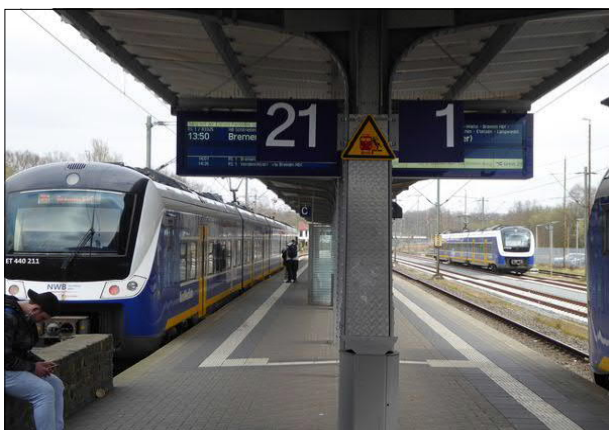
Abbildung 22: Die am Bahnsteigzugang in Bremen-Vegesack vor einem Jahr nicht vorhandene Information über die Gleisnummern ist nun gegeben. Leider werden durch die neuen Schilder große Teile der Informationen auf den Zugzielanzeigern verdeckt.

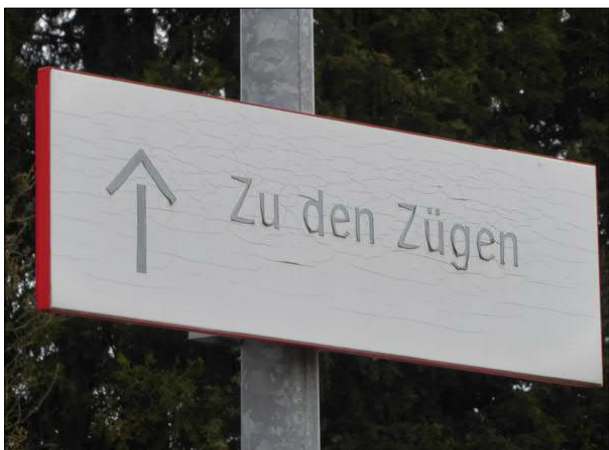
Abbildung 23: An einigen Schildern an den Stationen im Bereich der FVE sind Alterungserscheinungen in Form von abblättrender Beschriftungsfolie zu erkennen. Auch bei dem abgebildeten Schild am Haltepunkt Bremen Kreinsloger ist das der Fall.

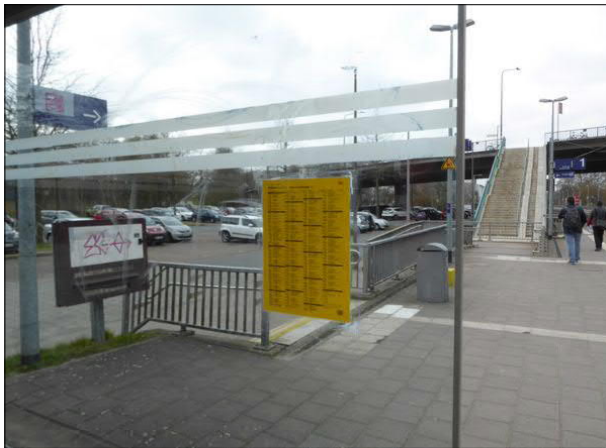
Abbildung 25: Da die Vitrinen in Bremen-Schönebeck an Gleis 1 durch Vandalismus zerstört waren, wurde der Abfahrtsplan als Minimalinformation an eine Scheibe des Wetterschutzes geklebt.

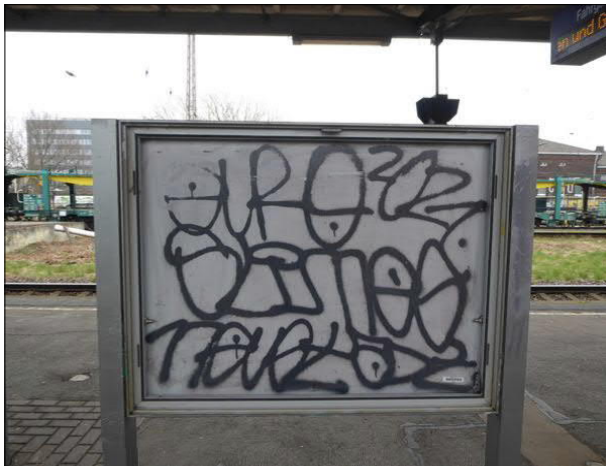
Abbildung 26: Die Scheibe der einzigen Vitrine auf dem Bahnsteig in Bremen-Neustadt fehlte, und die Rückwand war beschmiert. Informationsaushänge gab es nur am Bahnhofseingang.

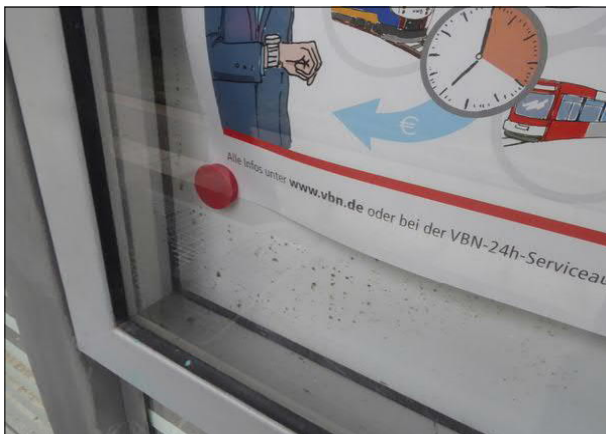
Abbildung 27: Auf der Rückwand in der westlichen Vitrine des Haltepunkts Bremen Mühlenstraße hat sich bereichsweise Schimmel gebildet.

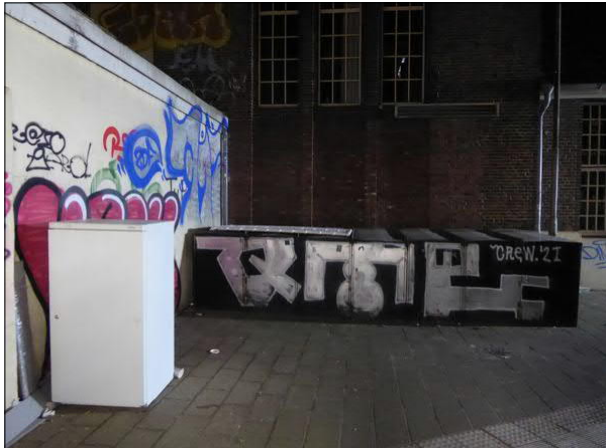
Abbildung 34: Beim Verlassen des hinter dem ehemaligen Empfangsgebäude endenden Bahnstunnels in Bremen-Oslebshausen stieß man auf großflächige Schmierereien an der Wand und den Fahrradboxen und auf Sperrmüll.

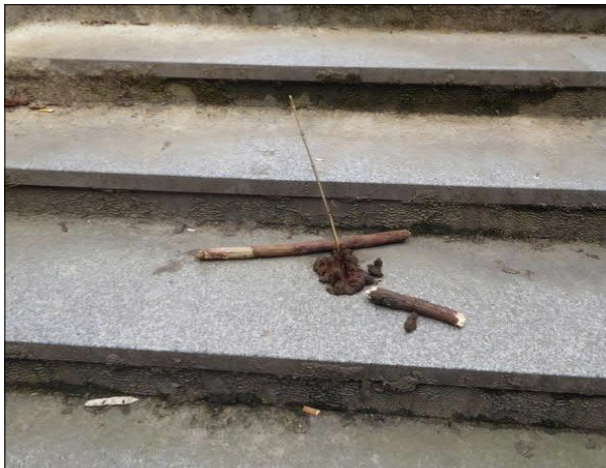
Abbildung 35: In der Unterführung und auf der nördlichen Treppe am Bahnhof Bremen-Hemelingen lagen Exkremente. Die auf der Treppe waren immerhin markiert.

Die Einhausungen der Bahnsteigtreppe in Bremen-Sebaldsbrück und in Bremen-Hemelingen sind außen beschmiert. Die Einhausung in Hemelingen weist zudem Bauschäden auf und ist undicht. Die umfangreichen Schmierereien auf den Stützwänden der Treppe auf die Straßenbrücke an Gleis 2 in Schönebeck sind beseitigt worden.

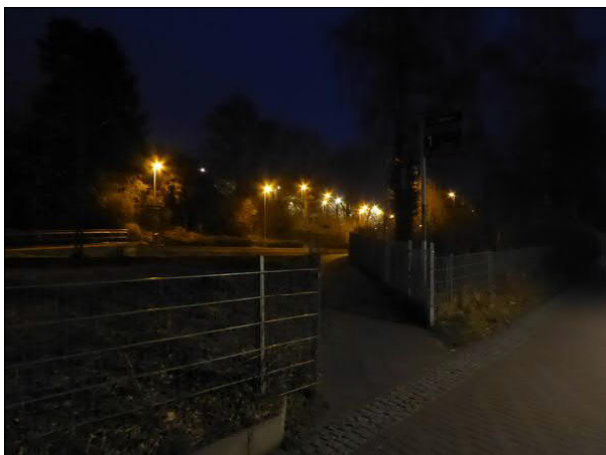
Abbildung 38: Am westlichen Zugang zu Gleis 1 in Bremen-Lesum war die Beleuchtung aufgrund eines defekten Lichtmastes unzureichend.

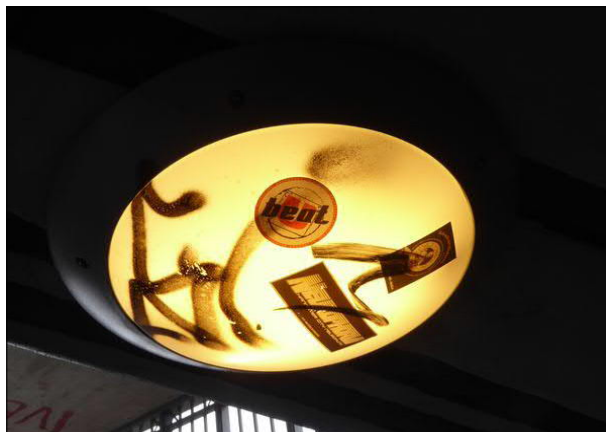
Abbildung 39: In der Unterführung am Bahnhof Bremen-Sebaldsbrück sind einige Leuchten bekrizelt und beklebt.

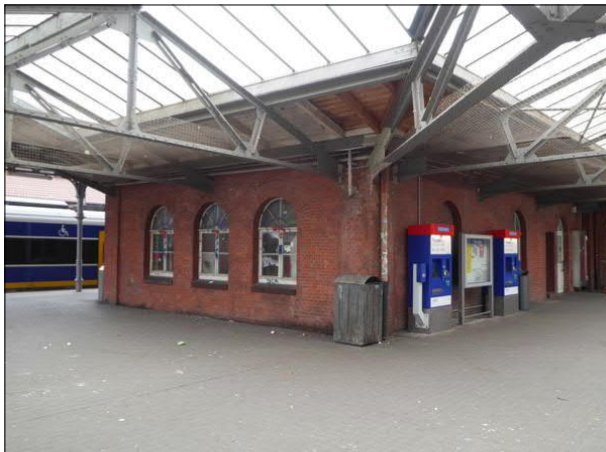
In Bremen-Vegesack wurde das Erscheinungsbild durch das Entfernen vieler Schmierereien an der Fassade des Bahnhofsgebäudes verbessert. Ein größerer Riss im Mauerwerk, Schmierereien an der Bahnsteigseite und zahlreiche Aufkleber an den Fallrohren lassen jedoch weiteren Handlungsbedarf leicht erkennen.

Abbildung 40: Durch das Entfernen der Schmierereien am Bahnhofsgebäude wurde die Situation in Bremen-Vegesack etwas verbessert. Die Kritzeleien an den Fenstern wurden nicht beseitigt.

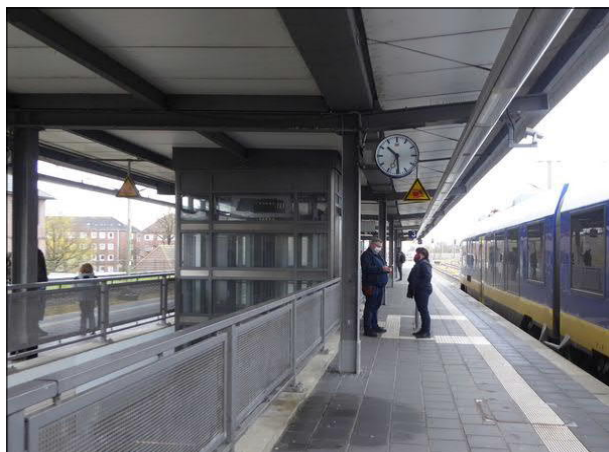
Abbildung 44: Das Bahnsteigdach an den Gleisen 2/3 in Bremerhaven Hbf war an einzelnen Stellen undicht.

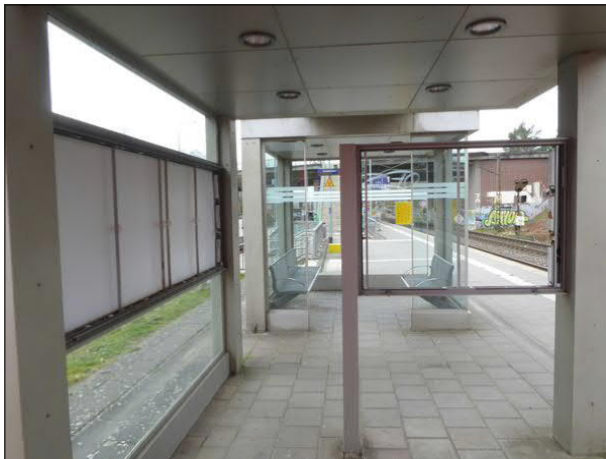
Abbildung 46: Die beiden Vitrinen in Bremen-Schönebeck an Gleis 1 wurden mutwillig zerstört.

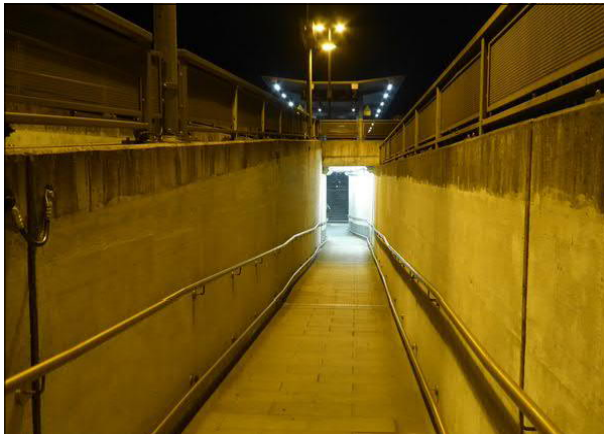
Abbildung 49: An der Rampe zum Bahnsteig in Bremen-Oslebshausen wurden sämtliche Fliesen von den Wänden entfernt.
