# 6. Qualitätskontrolle an den Bahnstationen im Land Bremen

Ergebnisbericht

Frühjahr 2017

Auftraggeber:  
ZVBN und  
Freie Hansestadt Bremen  
Senator für Umwelt, Bau und Verkehr

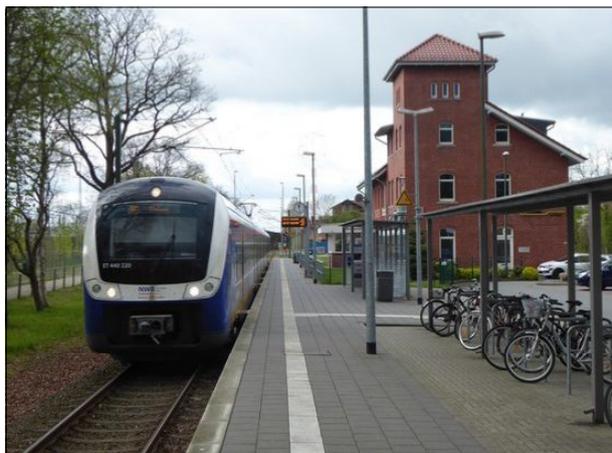
**Abbildung 1:** Im Bahnhof Bremen-Farge wurde als einzigem kein Mangel notiert. Damit schnitt er in diesem Jahr als beste Station bei der Qualitätsbewertung im Land Bremen ab.

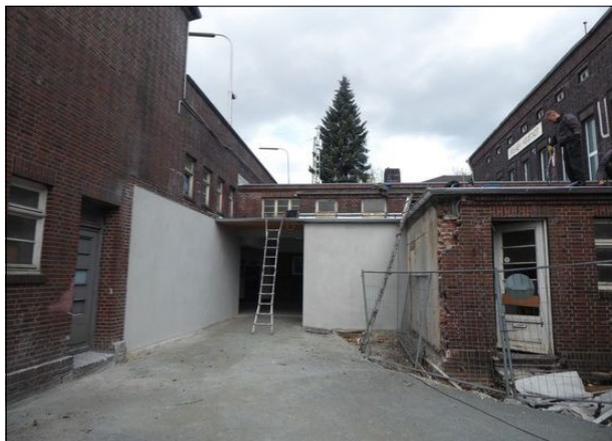
**Abbildung 2:** Der neue Seiteneingang zum Bahnsteigtunnel in Bremen-Neustadt war schon nutzbar aber noch in Bau.

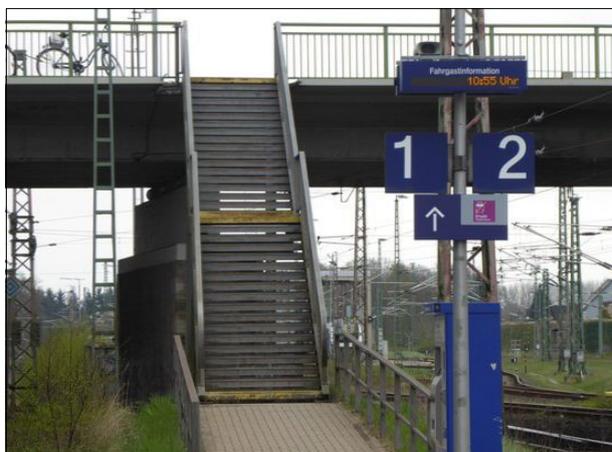
**Abbildung 3:** An mehreren Stationen wurden neue Wegeleitungsschilder zu den Haltestellen für Schienenersatzverkehr installiert.

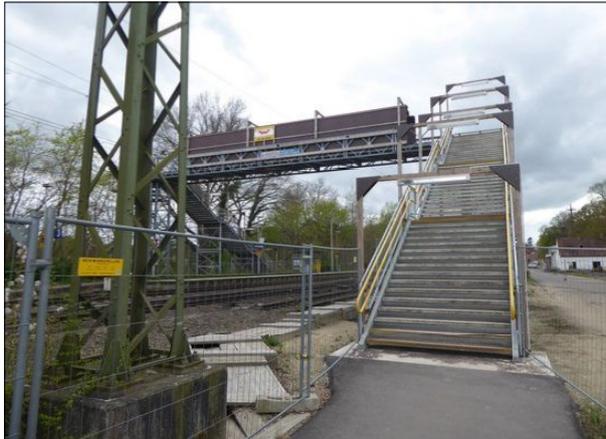
**Abbildung 4:** Während der Bauzeit für den Ersatz des Bahnübergangs durch einen Tunnel führt der Weg zwischen den Bahnsteigen in Bremen-Oberneuland über diese nicht barrierefreie provisorische Brücke.

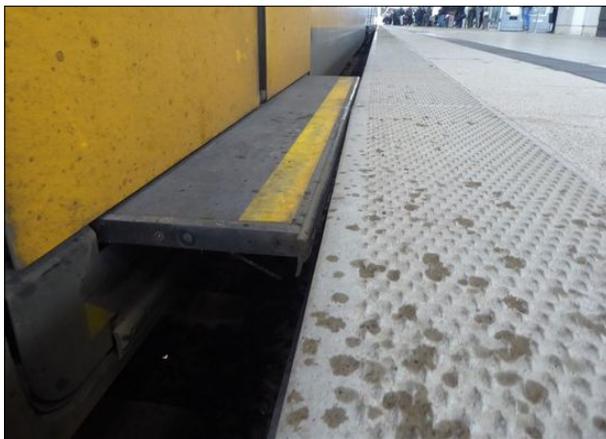
**Abbildung 5:** Diese Trittstufe einer Regio-S-Bahn war an Gleis 5 in Bremen Hbf exakt auf Bahnsteigniveau. An mehreren Stationen traten allerdings Höhenunterschiede von bis zu 7 cm zwischen der Bahnsteigkante und den Trittstufen auf.

Wie schon in den Jahren zuvor, so konnten auch bei der diesjährigen Qualitätskontrolle wieder Höhenunterschiede zwischen Bahnsteigoberfläche und Zugeinstieg an einzelnen Stationen erfasst werden: In Lesum, Oslebshausen, Schönebeck, Vegesack und Blumenthal wurden bereichsweise Differenzen bis zu 7 cm gemessen, wodurch der Ein- und Ausstieg für mobilitätseingeschränkte Fahrgäste erschwert ist.

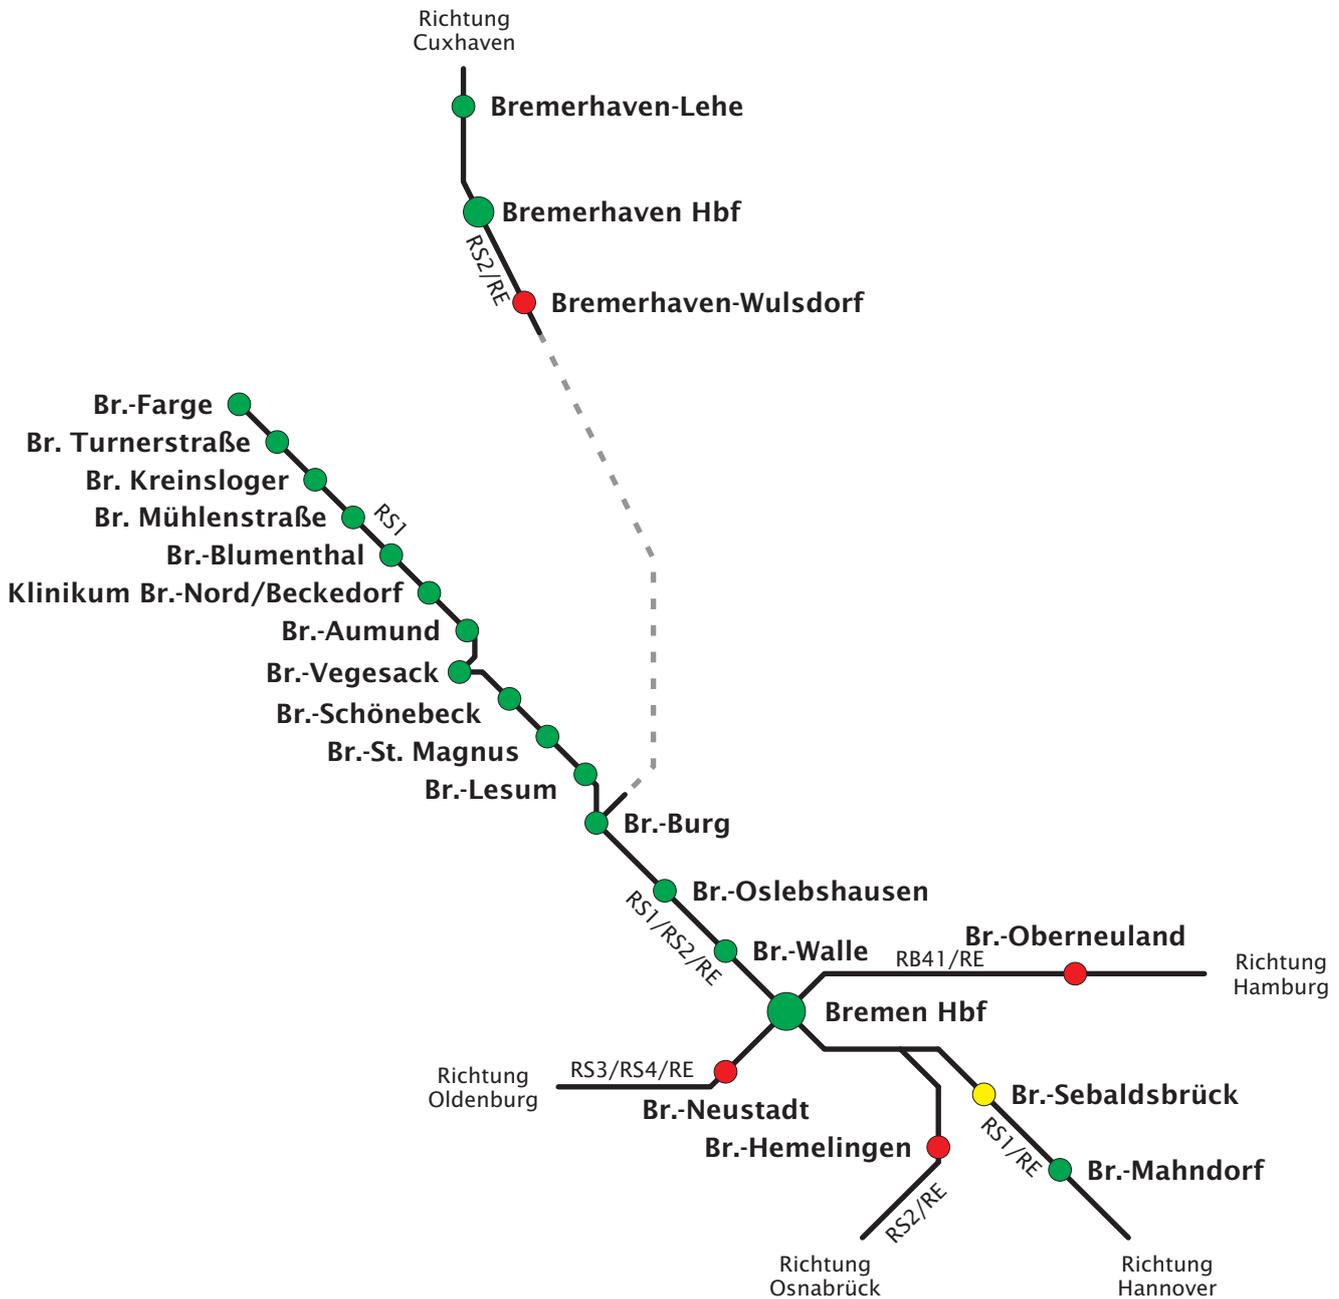
**Karte 1: Barrierefreiheit (Zugänge und Bahnsteige)**  
 (Qualitätskontrolle Frühjahr 2017)

Nach wie vor nicht durchgehend barrierefrei ausgebaut sind die Bremer Bahnstationen Neustadt, Hemelingen, Sebaldsbrück und Oberneuland sowie der Bahnhof Bremerhaven-Wulsdorf. Die dort verkehrenden Züge können von den Fahrgästen nicht stufenfrei erreicht werden. Zurzeit ist die Modernisierung und der barrierefreie Ausbau der Stationen Neustadt, Oberneuland und Bremerhaven-Wulsdorf in Planung; die bauliche Umsetzung soll bis 2020 erfolgen. Im Anschluss daran wird die Station Hemelingen modernisiert, und der Bahnhof Sebaldsbrück wird durch die neue Station Föhrenstraße ersetzt.

- alle Bahnsteige stufenfrei zugänglich, Bahnsteighöhen ermöglichen niveaugleichen Zugeinstieg
- alle Bahnsteige stufenfrei zugänglich, Bahnsteighöhen zu niedrig
- Bahnsteige nicht stufenfrei zugänglich, Bahnsteighöhen ermöglichen niveaugleichen Zugeinstieg
- Bahnsteige nicht stufenfrei zugänglich, Bahnsteighöhen zu niedrig

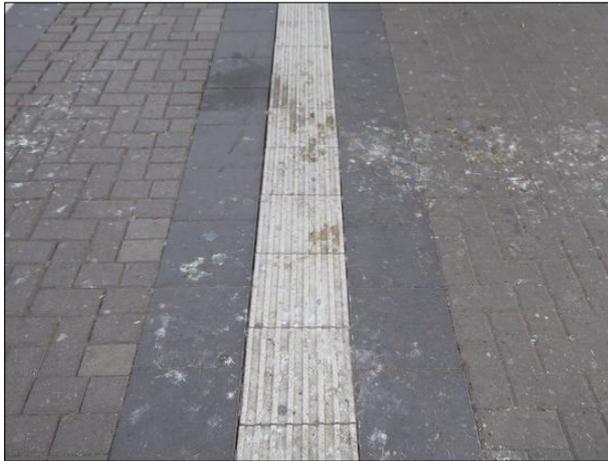
**Abbildung 7:** Der Bahnsteig in Bremen-Vegesack war bereichsweise stark durch Taubenkot verschmutzt.

Auf dem Bahnsteig in Bremen-Vegesack wurde eine weitere Zunahme der Verschmutzungen durch Taubenkot festgestellt. Auch die Bahnsteige der Hauptbahnhöfe in Bremerhaven und Bremen wiesen stellenweise Verschmutzungen durch Tauben auf. Auf Bahnsteigen in Bremen-Burg, Bremen-Walle und Bremen Hbf lagen Scherben. Auf den Bahnsteigen der Stationen Klinikum Bremen-Nord und Bremen-Sebaldsbrück wurden an einzelnen Stellen Kratzeleien verzeichnet. In Bremen-Burg war vor allem die Bahnsteigoberfläche an Gleis 2 bereichsweise verschmutzt. In Bremen-Walle und Bremen-Aumund beschränkten sich die Oberflächenverschmutzungen weitgehend auf die Bereiche in den Windschutzeinrichtungen.

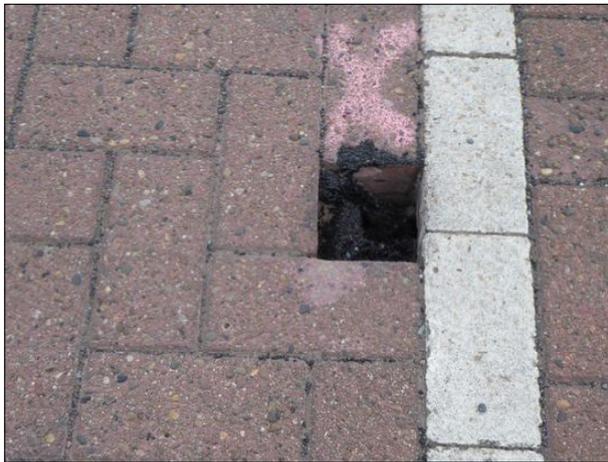
**Abbildung 8:** Dem Bahnsteig am Gleis 2 in Bremen-Oberneuland fehlte ein Pflasterstein.

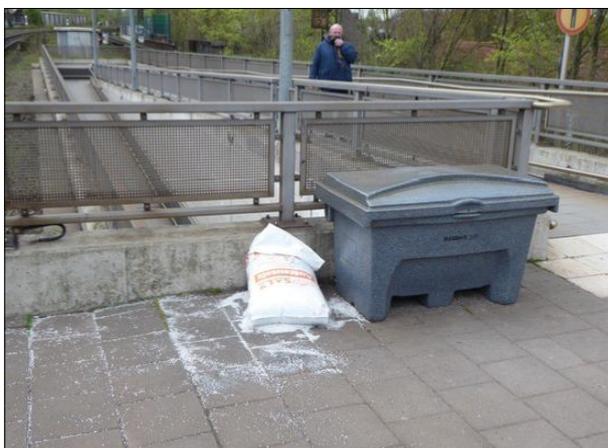
**Abbildung 9:** Neben dem außerhalb der Box liegenden Streugutsack war auf dem Bahnsteig in Bremen-Oslebshausen Salz verschüttet.

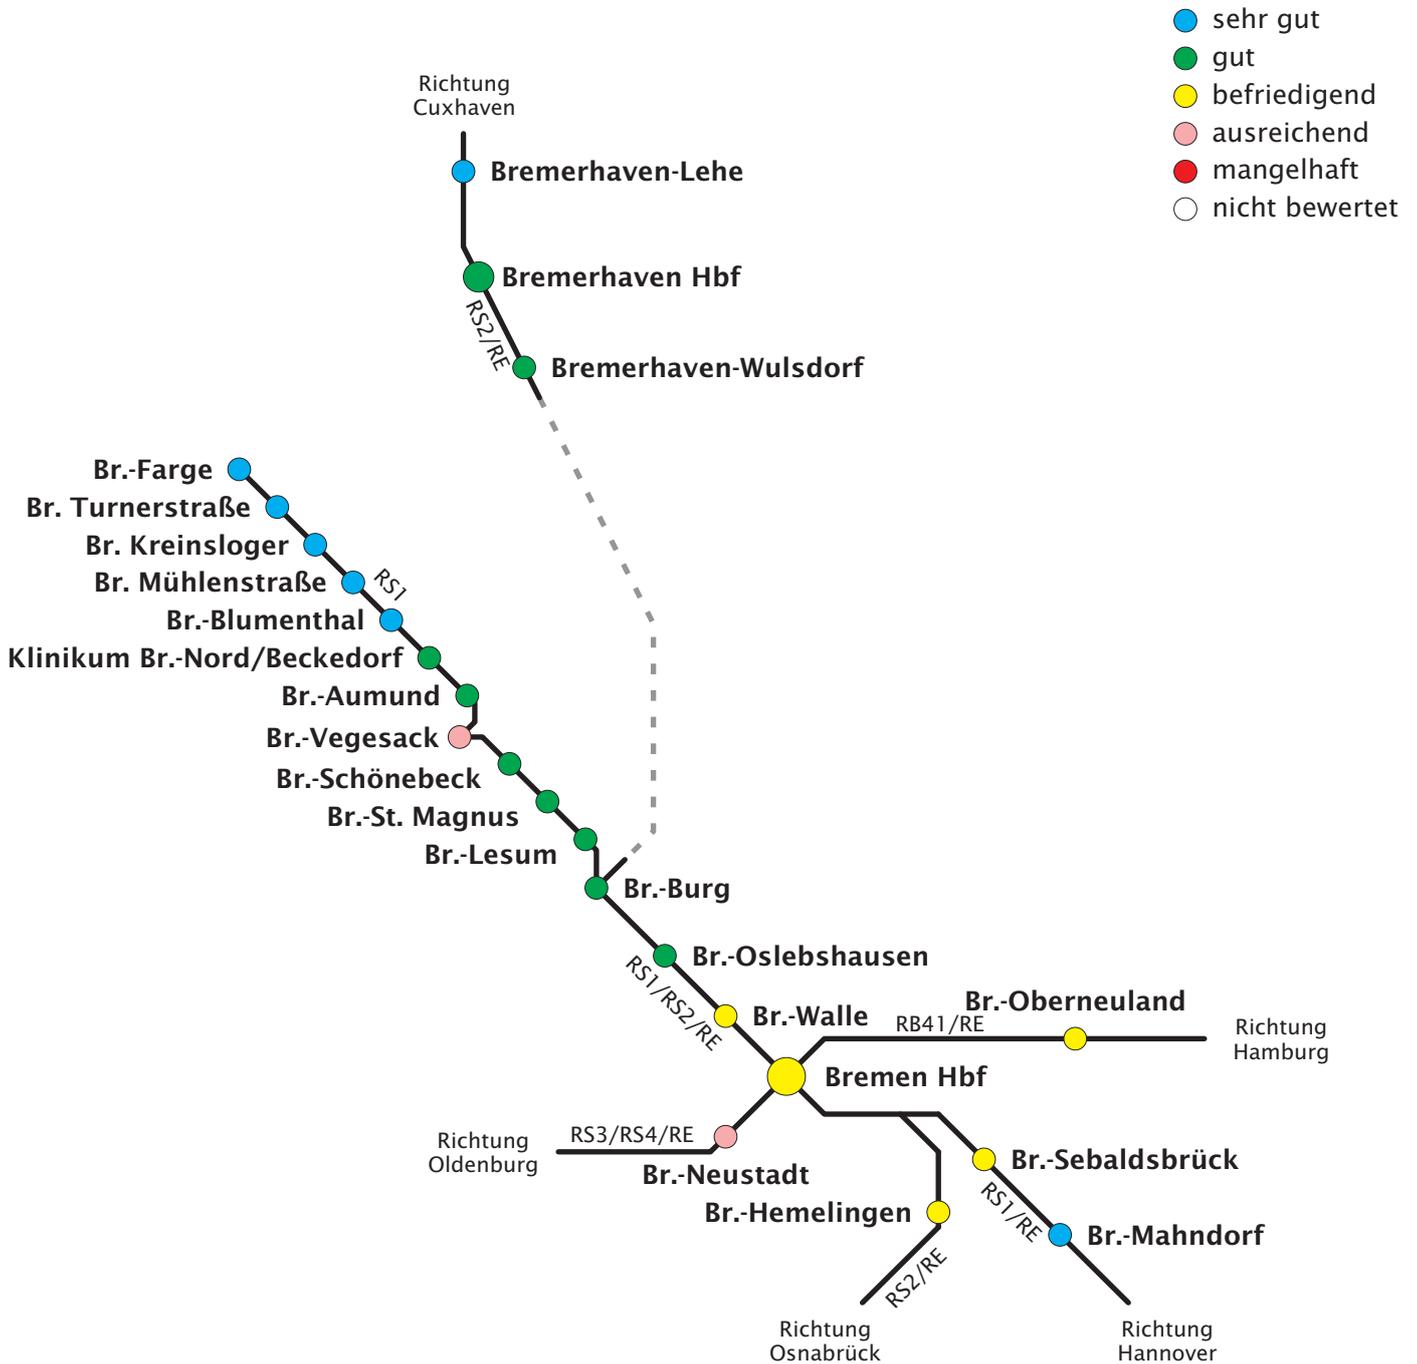
**Karte 2: Zustand der Bahnsteigoberflächen**  
 (Qualitätskontrolle Frühjahr 2017)

Der Zustand der Bahnsteige ist im Vergleich mit der Erhebung im letzten Jahr an den beiden Bahnhöfen Bremen-Mahndorf und Bremerhaven-Lehe verbessert worden. Demgegenüber stehen Bremen-Vegesack und Klinikum Bremen-Nord/Beckedorf mit schlechterer Beurteilung des Bahnsteigzustands. Die Unterschiede zum letzten Jahr liegen an diesen Stationen ausschließlich bei der Sauberkeit. Die Qualität der Bahnsteige im Bereich der FVE ist weiterhin sehr gut. Auffällig sind allerdings an einigen Stationen zunehmende Rostansätze an Schachtdeckeln und Entwässerungsrinnen. Im Bereich der DB Station&Service AG sind größere Qualitätsunterschiede zu verzeichnen. Die größten Mängel weist unverändert der Bahnsteig in Bremen-Neustadt auf. Hier wurde die Sauberkeit zwar etwas verbessert, es bleiben jedoch zahlreiche Schäden an der Oberfläche, Absackungen und Unebenheiten sowie einzelne Verschmutzungen.

In Bremen-Neustadt, -Sebaldsbrück und -Hemelingen gibt es stellenweise Absackungen vor den Bahnsteigkanten. Während der Blindenleitstreifen des Kombibahnsteigs von Bremen-Burg an der Straßenseite erneuert wurde, wurden unverändert Schäden an taktilen Platten der Bahnsteige in Bremen-Walle und -Schönebeck verzeichnet. In Bremen-Walle und -Oberneuland gab es auch Schäden an den Gefahrenbereichsmarkierungen.

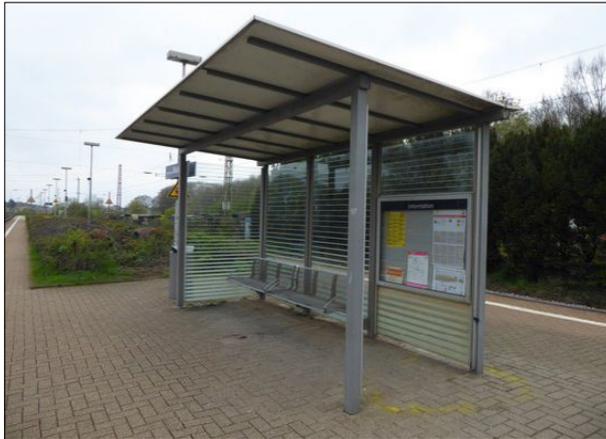
**Abbildung 10:** Im Unterstand von Bremerhaven-Wulsdorf fehlte eine Seitenscheibe.

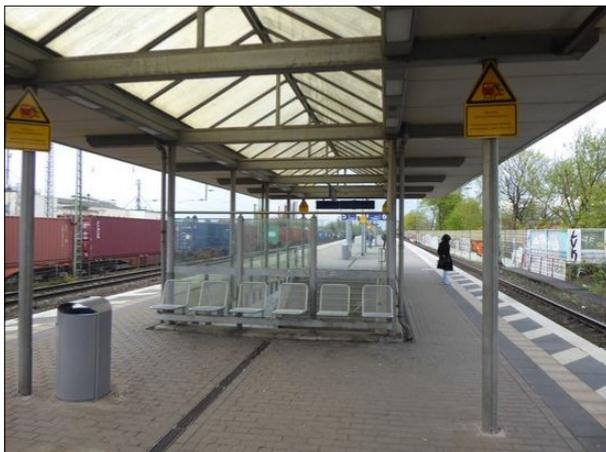
**Abbildung 11:** Neben den schmutzigen Scheiben des Bahnsteigdaches wurden in Bremen-Walle eine beschädigte Scheibe im Windschutz, Verschmutzungen und Kratzeleien an den Dachstützen erfasst.

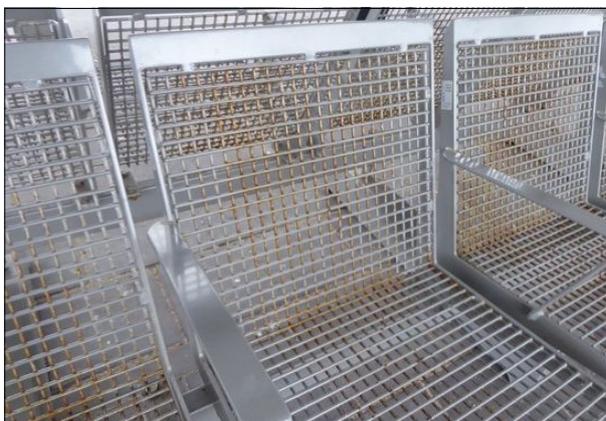
**Abbildung 12:** Auf den Bahnsteigen des Hauptbahnhofs in Bremerhaven sind einige Sitze zunehmend stark angerostet.

Die meisten Sitzgelegenheiten auf den Bahnsteigen waren auch in diesem Jahr in gutem Zustand. Größere Rostbildung wurde in Bremen-Oberneuland, Bremerhaven-Wulsdorf sowie in Bremerhaven Hbf notiert.

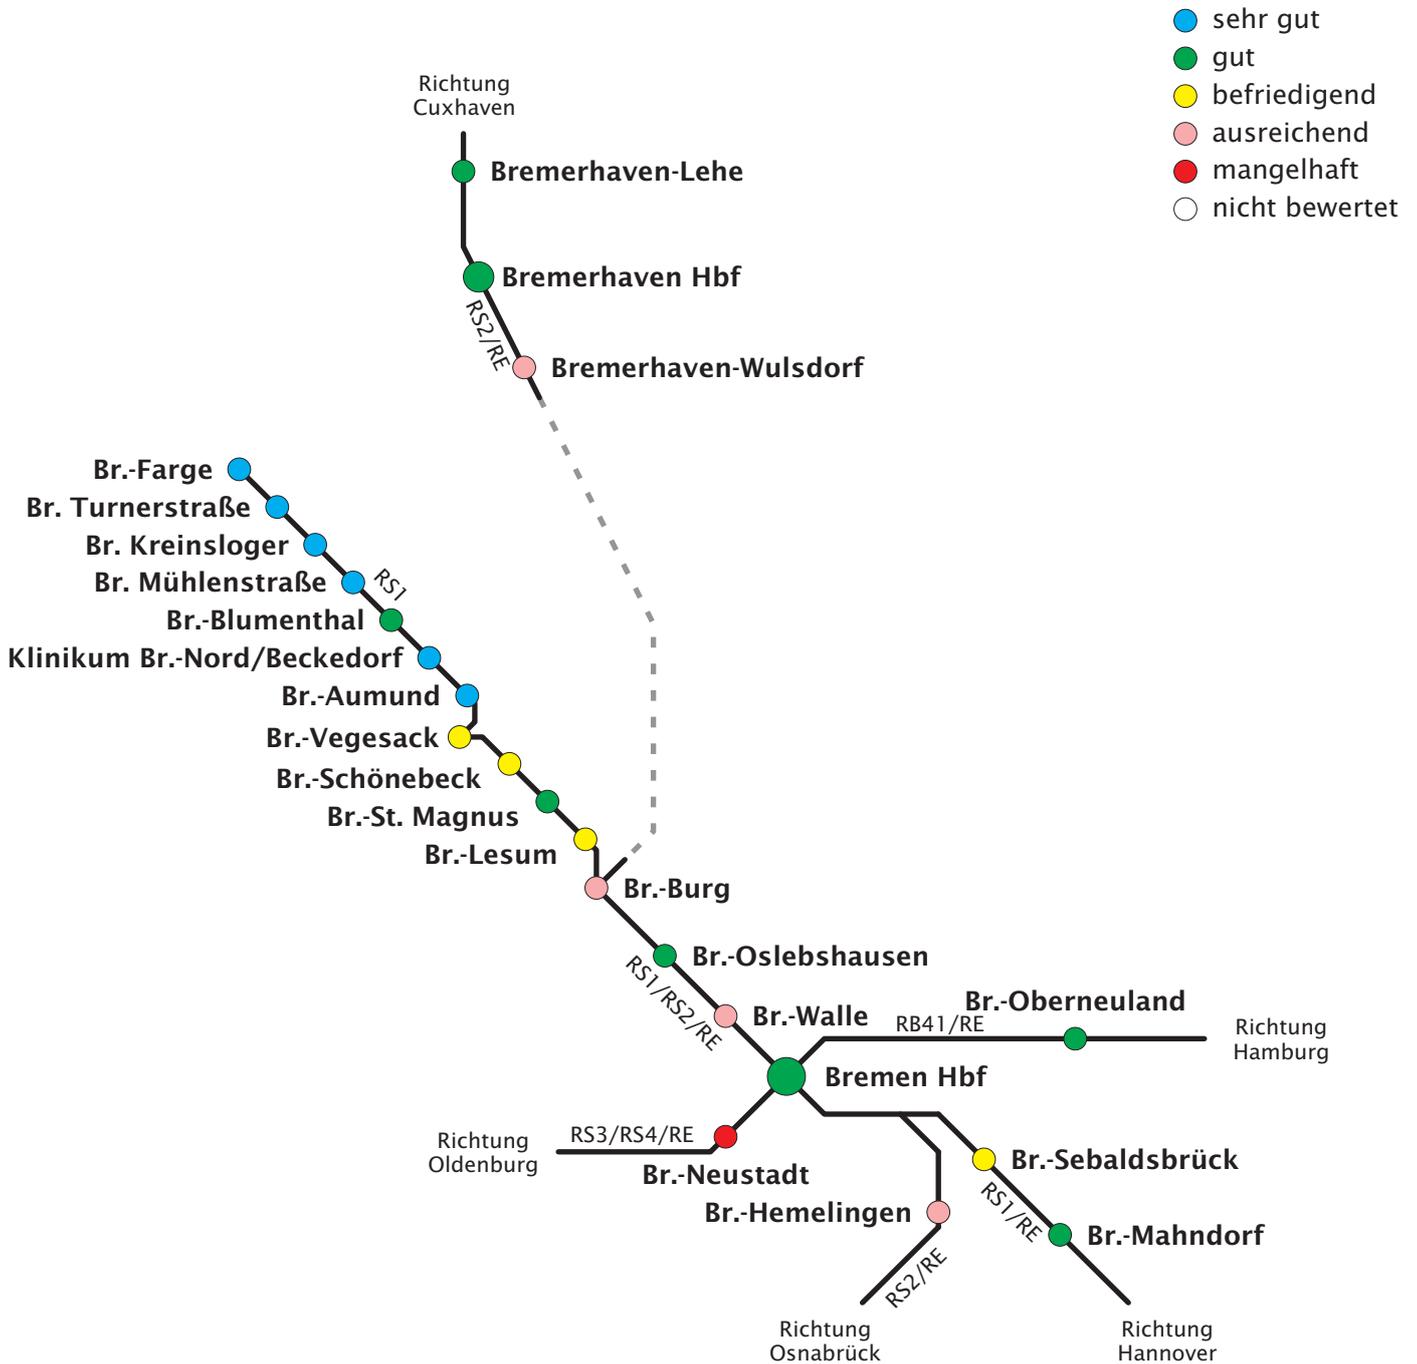
**Karte 4: Zustand des Wetterschutzes**  
 (Qualitätskontrolle Frühjahr 2017)

In Bremen-Mahndorf waren zwei Scheiben der Unterstände leicht beschädigt. In Bremen-Burg und -Walle waren einzelne Dachscheiben gesprungen. In mehreren Bereichen der Bahnsteigdächer in Bremen-Vegesack, Bremen-Neustadt und Bremen-Sebaldsbrück blättert die Farbe an den Dachunterseiten ab.

An den Bahnsteigdächern in Bremerhaven-Lehe, Bremen-Walle, -Vegesack und an einzelnen Dachstützen in Bremen-Oslebshausen, -Sebaldsbrück, Bremen Hbf und Bremerhaven Hbf ist Rostbildung zu erkennen. An den Wetterschutzeinrichtungen von Bremen-Burg und Bremerhaven-Wulsdorf installierte Vitrienen beeinträchtigen durch beschädigte und verschmutzte Rückseiten das Erscheinungsbild. In Bremen-Lesum und -Schönebeck ist die Farbe der sogenannten Pluspunkte bereichsweise stark verblasst. Zudem sind die Dachkanten und Säulen teilweise vergreut.

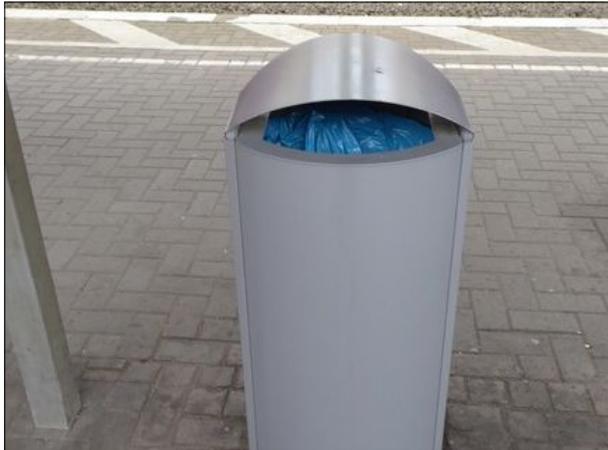
**Abbildung 13:** Die Erneuerung der Abfallbehälter wirkt sich in Bremen-Sebaldsbrück positiv aus. Zudem war dort im Gegensatz zu den Vorjahren kein Behälter voll.

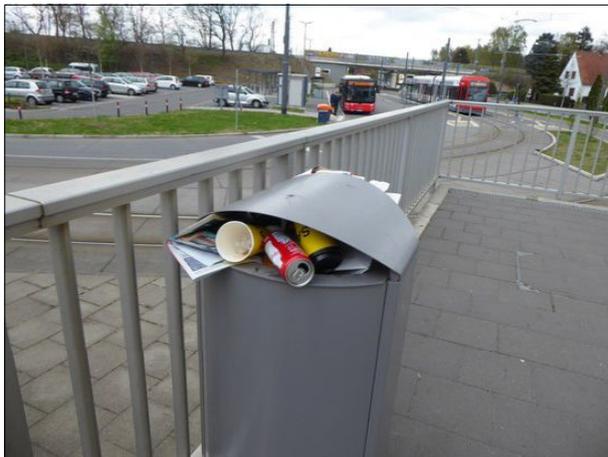
**Abbildung 14:** In Bremen-Mahndorf war der Behälter in der Nähe des Zugangs von der Straßenbahn überfüllt.

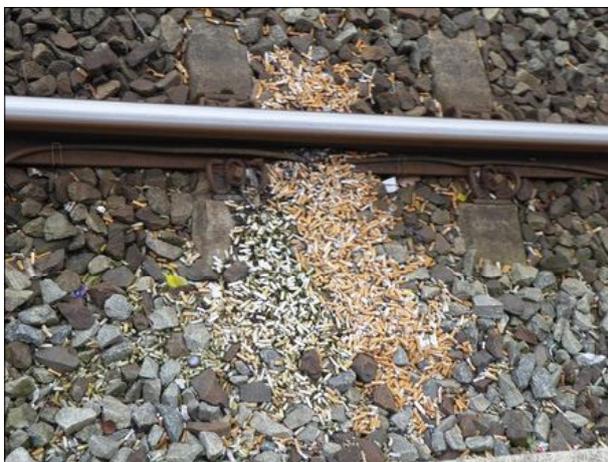
**Abbildung 15:** In Bremerhaven Hbf wurde im Gleisbereich an drei Stellen der Aschenbecher des Raucherbereichs missbräuchlich entleert.

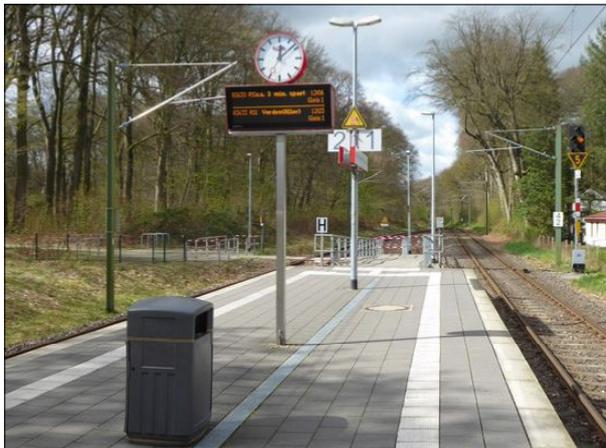
**Abbildung 17:** Auf den Zugzielanzeigern an der Strecke Vegesack - Farge (Foto in Klinikum Bremen-Nord) wurden erstmals verspätete Züge bis zu ihrer Abfahrt angezeigt.

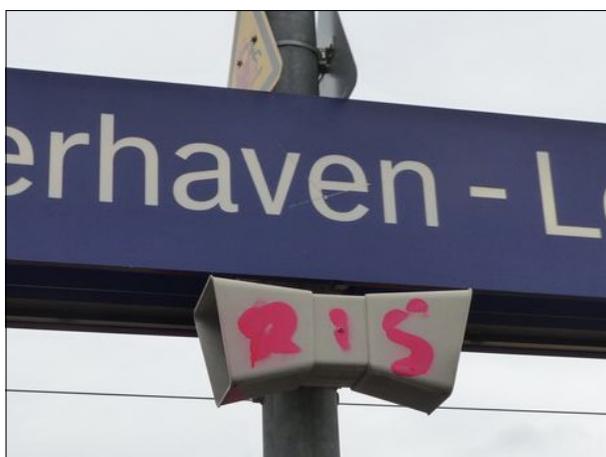
**Abbildung 18:** Die Lautsprecher an den Lichtmasten in Bremerhaven-Lehe waren alle gleichlautend beschmiert.

In Bremen-Burg waren die Lautsprecherleisten bereichsweise verschmutzt. Alle Lautsprecher an den Lichtmasten auf dem Bahnsteig in Bremerhaven-Lehe sowie jeweils ein Gerät in Bremen-Lesum und -Neustadt waren beschmiert. Moosansatz wurde auf Lautsprechern in Bremen-Lesum an Gleis 1 und in Bremen-Oberneuland an Gleis 3 registriert.

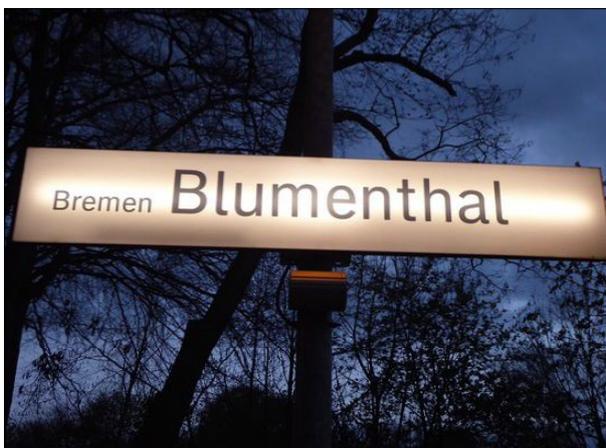
**Abbildung 21:** Die Bahnstationsschilder an den Stationen im Verantwortungsbereich der FVE sind vorbildlich hinterleuchtet.

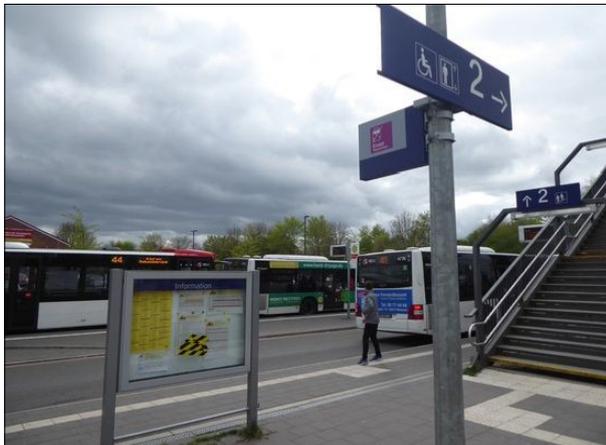
**Abbildung 23:** In Bremen-Mahndorf wurde an Gleis 1 der Sammelpunkt für Schienenersatzverkehr gekennzeichnet.

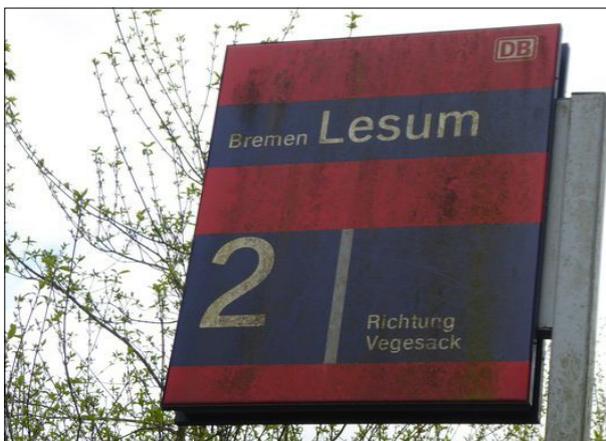
**Abbildung 24:** Einige Schilder an den Stationsmasten in Bremen-Lesum sind weiterhin stark verschmutzt.

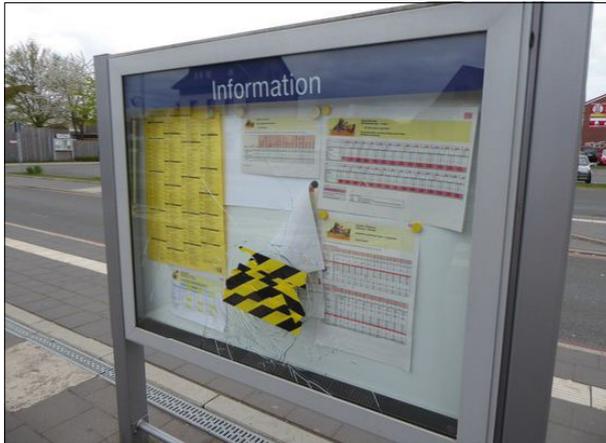
**Abbildung 25:** Die Scheibe der freistehenden Vitrine an Gleis 1 in Bremen-Mahndorf war stark beschädigt.

Erneut standen an allen Bahnstationen aktuelle Fahrplaninformationen zur Verfügung. Während die Sauberkeit der Vitrinenscheiben bis auf einzelne Ausnahmen sehr zufriedenstellend war, wurden in Bremen-Mahndorf eine stark und in -Burg eine leicht beschädigte Scheibe registriert. In Bremen-Burg, -Lesum, -Neustadt, -Walle und -Schönebeck waren einzelne Kunststoffscheiben durch Abnutzung bereichsweise trüb.

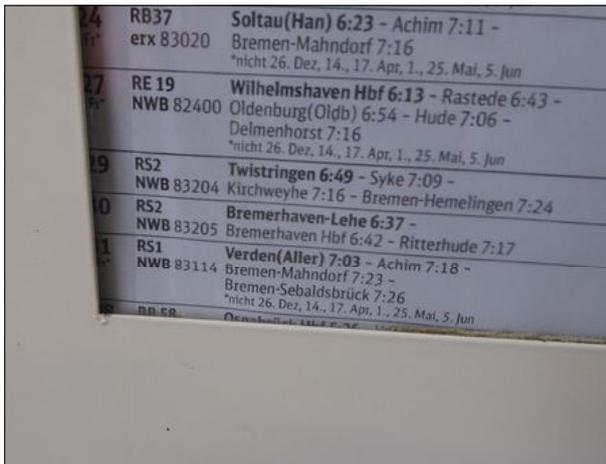
**Abbildung 26:** In Bremen Hbf waren zwei Anfahrtspläne in den Bahnsteigvitrinen verrutscht, so dass nicht mehr alle Informationen lesbar waren.

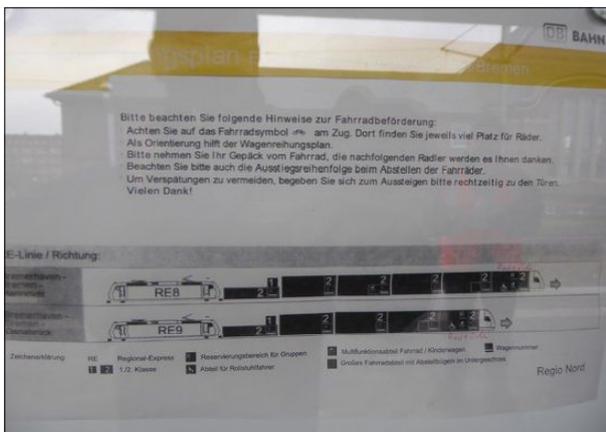
**Abbildung 27:** Ungünstig sind die in Bremerhaven Hbf verwendeten Wagenreihungspläne für die RE-Züge in schwarz/weiß-Darstellung. Die 1. Klasse fällt gar nicht auf, da sie weiß statt gelb abgebildet wird.

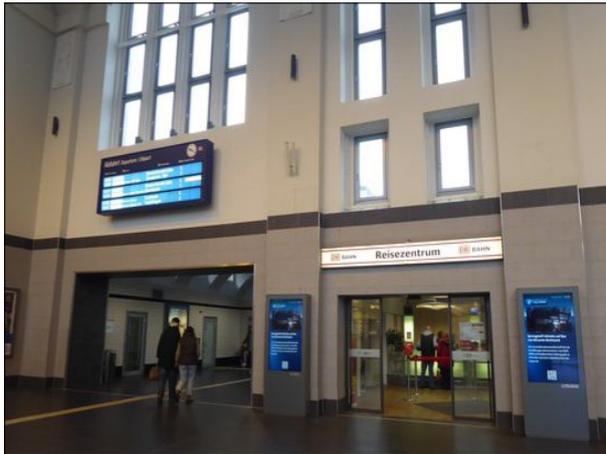
**Abbildung 28:** Die Empfangshalle des Bremerhavener Hauptbahnhofs wirkt sehr sauber. Nur bei genauerem Hinsehen sind vereinzelt Verschmutzungen durch Taubenkot zu erkennen.

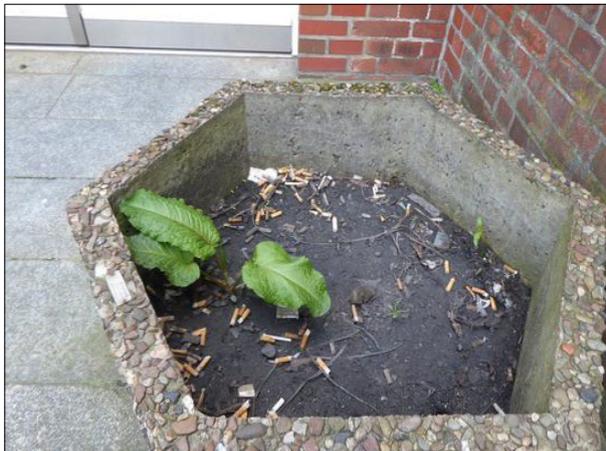
**Abbildung 29:** Neben dem Eingang des Bahnhofsgebäudes in Bremen-Vegesack wird der ungepflegte Pflanzkübel als Abfallbehälter benutzt.

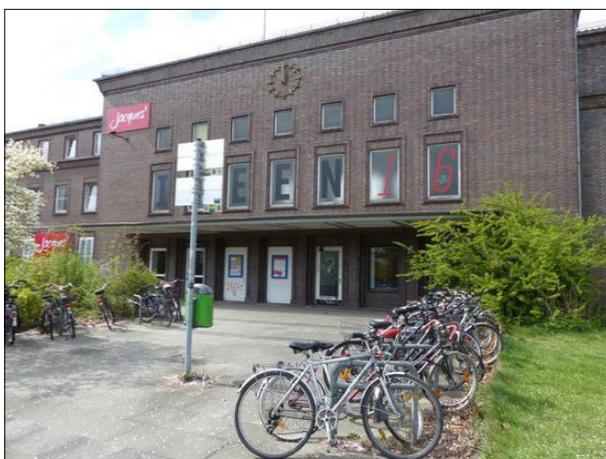
**Abbildung 30:** Der Zugang zum Bahnsteig durch das Empfangsgebäude von Bremen-Neustadt wurde inzwischen geschlossen. Damit besitzt es für die Fahrgäste keine Stationsfunktion mehr.

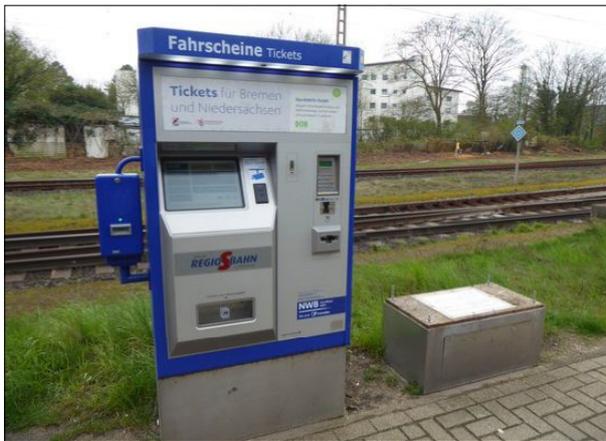
**Abbildung 31:** Der Fahrkartenautomat der evb in Bremerhaven-Wulsdorf war wegen eines Vandalismusschadens abgebaut.

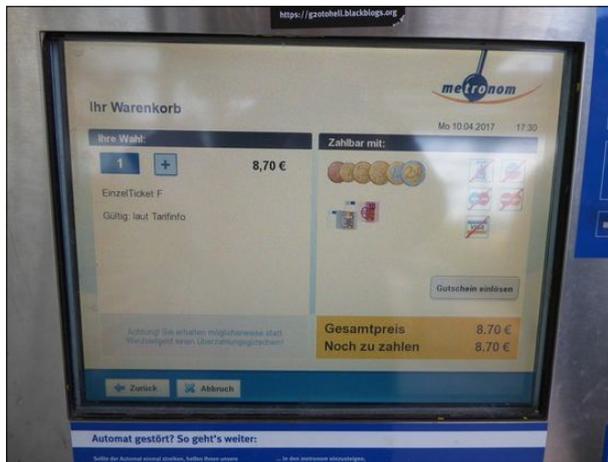
**Abbildung 32:** Der Fahrkartenautomat an Gleis 3 in Bremen-Oberneuland ließ keine Kartenzahlung zu.

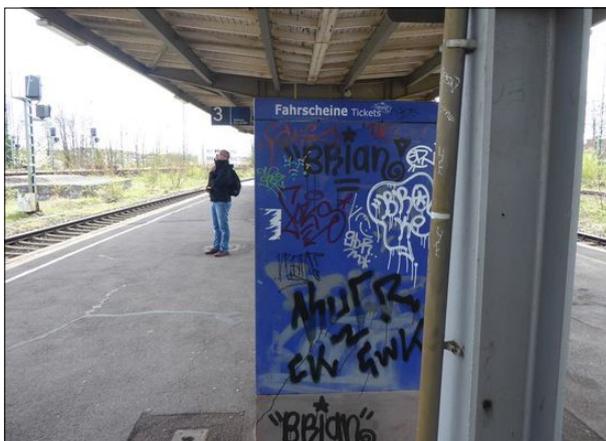
**Abbildung 33:** Die Rückseite des Fahrscheinautomaten in Bremen-Neustadt war stark beschmier.

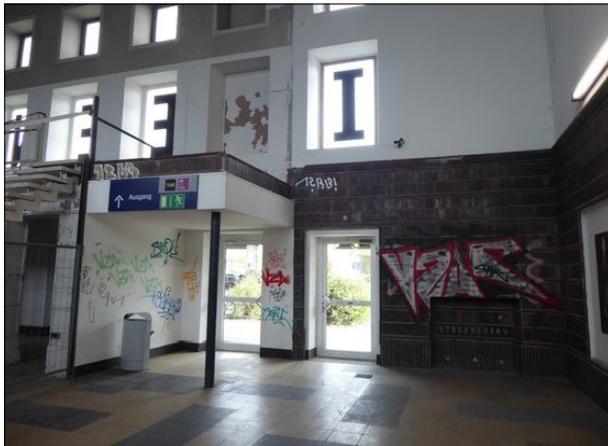
**Abbildung 34:** Nicht nur die Unterführung sondern auch der Ausgang durch das Bahnhofsgebäude in Bremen-Neustadt waren stark beschmiert. Er wurde jetzt durch den direkten Zugang in den Tunnel ersetzt.

Im Zugang des Bahnhofs Bremen-Neustadt wurden auch in diesem Jahr mehrere Schäden verzeichnet. Im Gebäude waren zwei Fenster mit Holzbrettern verkleidet. Im Tunnel war Korrosion an den Gleiströgen zu verzeichnen. An den Treppenwänden gab es Putzschäden, und unverändert fehlten die Gummibeschichtungen der Handläufe.

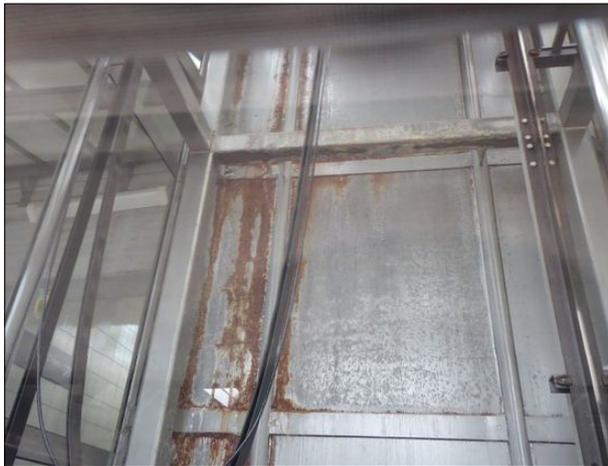
**Abbildung 35:** Die Bleche im Aufzugsschacht von Bremen-Walle sind großflächig angerostet.

Die Aufzüge an den Bahnhöfen waren alle in Betrieb. Bei den Ansagen in den Aufzügen gibt es jedoch weiterhin Mängel. In den Aufzügen von Bremerhaven Hbf gibt es gar keine Ansagen. In Bremerhaven-Lehe ist die Ansage auf Bahnsteigebene („erste Etage“) ebenso ungünstig wie in Bremen-St. Magnus sowohl auf dem Bahnsteig („untere Ebene“) und am Ausgang („Erdgeschoss“). An den Aufzügen in Bremen-St. Magnus, Bremen Hbf und besonders in Bremen-Mahndorf und -Walle sind Roststellen zu verzeichnen.

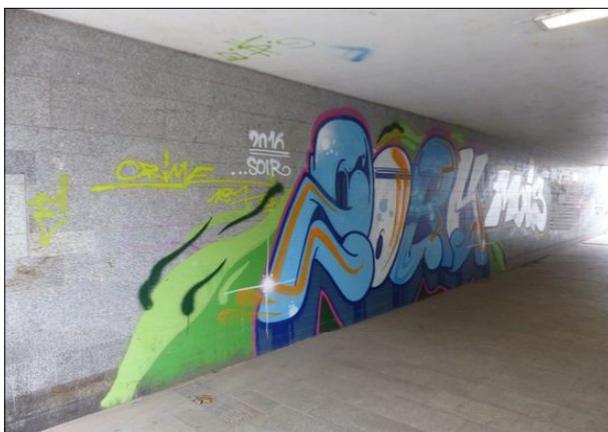
**Abbildung 36:** Die Wände der Personenunterführung mit dem Bahnsteigzugang in Bremen-Hemelingen waren stark beschmiert.

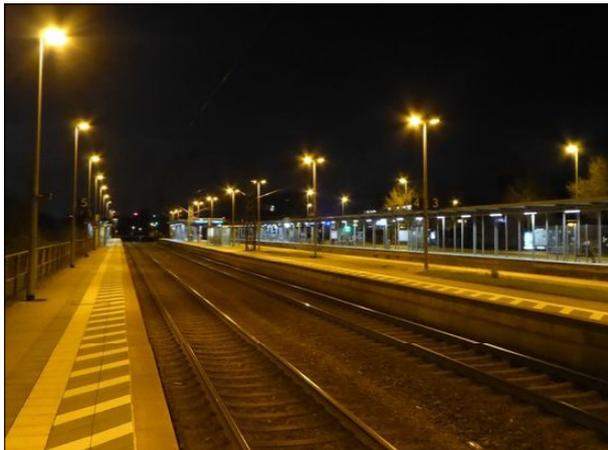
**Abbildung 37:** Die Funktionsfähigkeit der Bahnsteigbeleuchtung in Bremen-Burg war gut. Nur eine Leuchte an Gleis 2 war defekt.

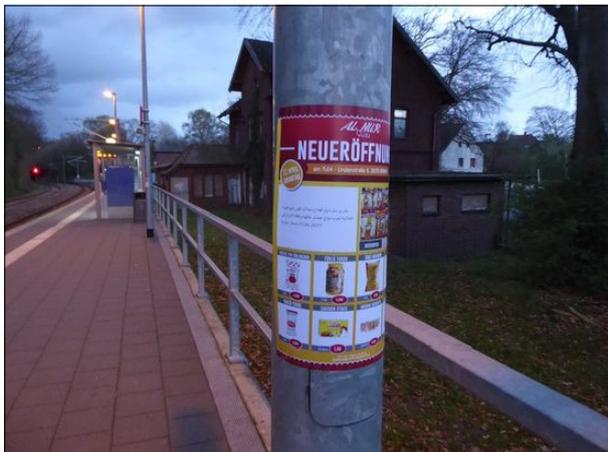
**Abbildung 38:** In Bremen-Blumenthal funktionierten alle Leuchten. Zwei Lichtmasten waren allerdings mit Werbung beklebt.

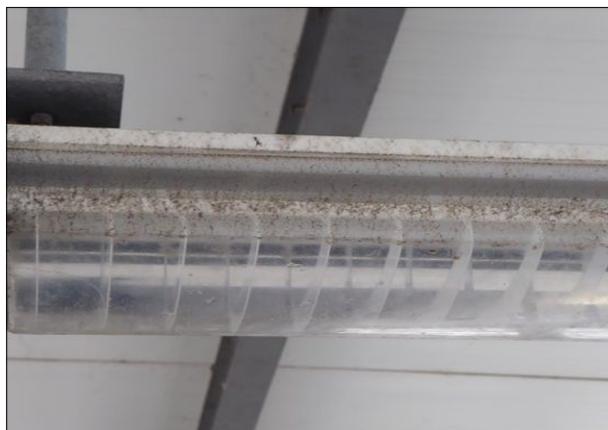
**Abbildung 39:** Die Leuchten über den Treppenabgängen in Bremerhaven Hbf waren verschmutzt.

Bei den tagsüber bereisten Stationen fielen vor allem Schäden und Verschmutzungen an Lampenabdeckungen oder an Lichtmasten auf. Einzelne Leuchtenhauben waren in den Lichtleisten an den Bahnsteigen in Bremerhaven Hbf sowie in den Tunneln von Bremerhaven-Lehe und Bremen-Oslebshausen beschädigt. In Bremerhaven Hbf waren die Lampenhauben an den Treppenabgängen verschmutzt.

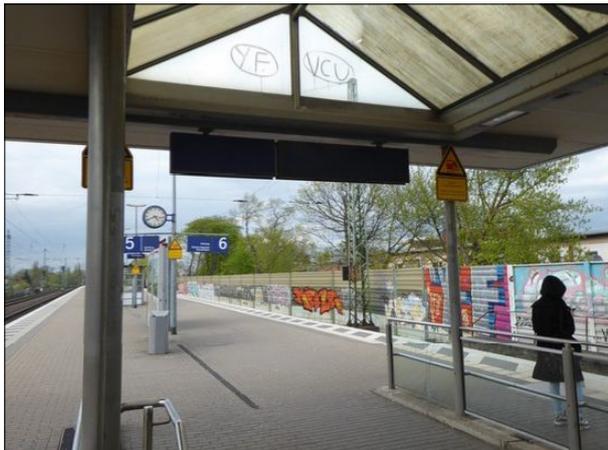
**Abbildung 40:** Die beschmierte Lärmschutzwand neben dem Bahnsteig in Bremen-Walle beeinträchtigt das Erscheinungsbild erheblich.

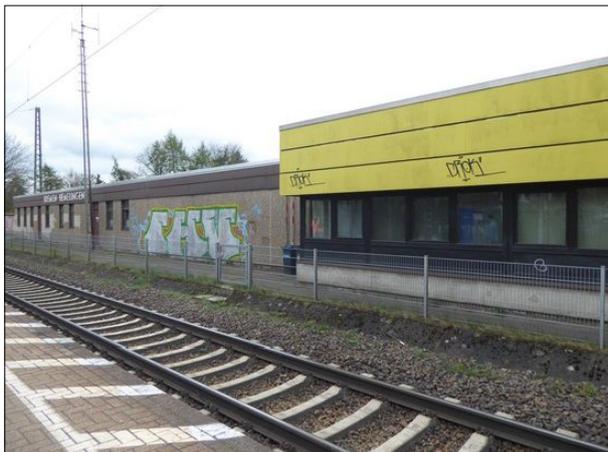
**Abbildung 41:** In Bremen-Hemelingen ist das Bahnstufengebäude mit dem Stellwerk an der Gleisseite beschmiert.

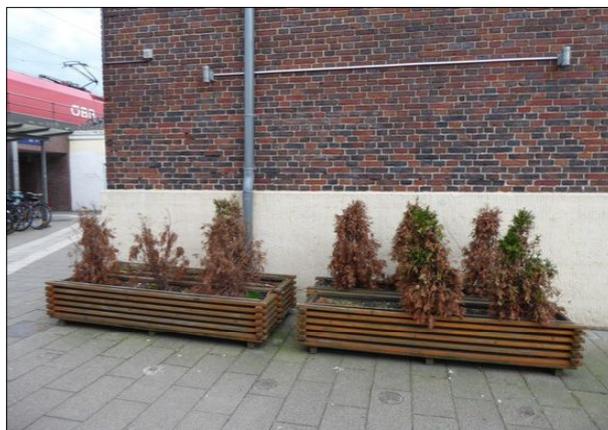
**Abbildung 42:** Neben dem Zugang zum Bahnhofstunnel in Bremen-Oslebshausen standen Behälter mit größtenteils abgestorbenen Pflanzen.

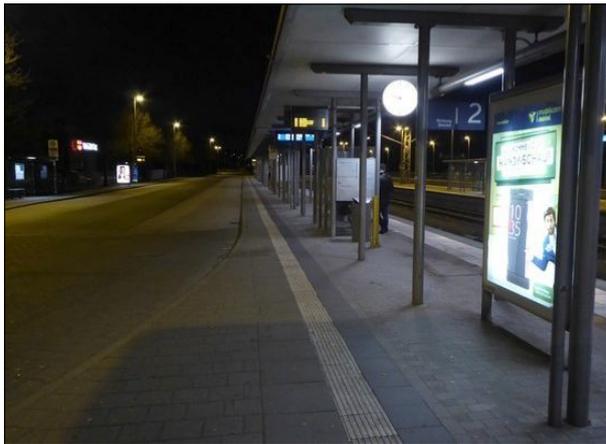
**Abbildung 43:** Der zuvor stark beschädigte Blindenleitstreifen an den Bushaltestellen des Kombibahnsteigs in Bremen-Burg wurde erneuert.

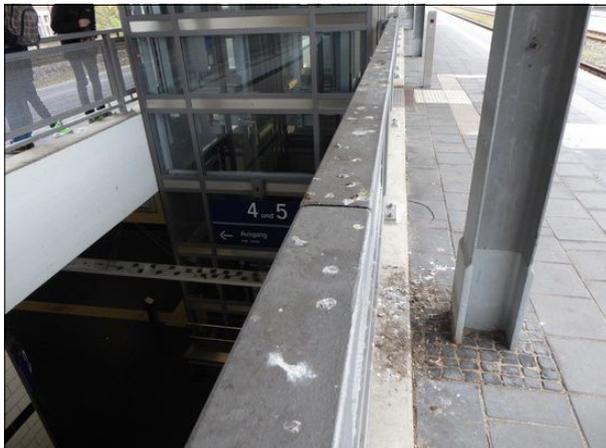
**Abbildung 44:** Stellenweise gab es auf den Bahnsteigen in Bremerhaven Hbf Verschmutzungen durch Taubenkot.

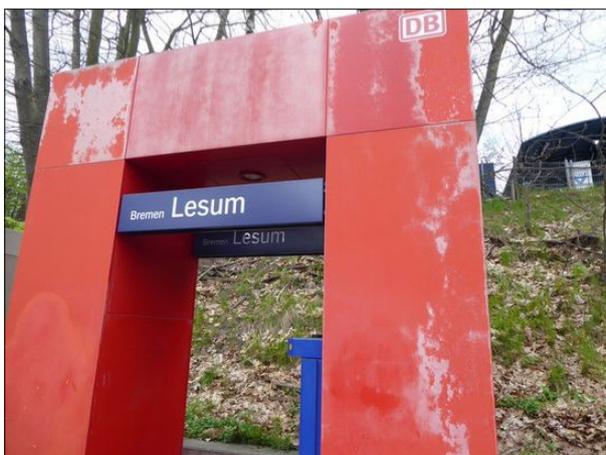
**Abbildung 45:** Die rote Farbe der Bahnsteigausstattung in Bremen-Lesum ist bereichsweise stark verblasst. Dadurch wird das Erscheinungsbild deutlich beeinträchtigt.

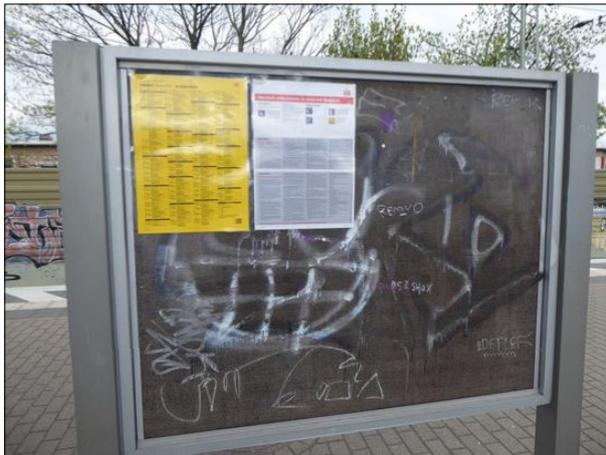
**Abbildung 46:** Die Aushänge auf dem Bahnsteig in Bremen-Walle beschränken sich weiter auf den Fahrplan und die Hausordnung auf einem Brett. In diesem Jahr wurde für die Befestigung die beschmierte Seite gewählt.

In Bremer Hbf, Bremen-Sebaldsbrück und Bremen-Walle waren Vitrinen beklebt oder bekratzelt. In Bremen-Walle war das Informationsbrett auf dem Bahnsteig erneut beschmiert. Es besteht zudem weiterhin das Problem, dass die dort befestigten Aushänge relativ leicht mutwillig abgerissen werden können (siehe Abbildung 46).

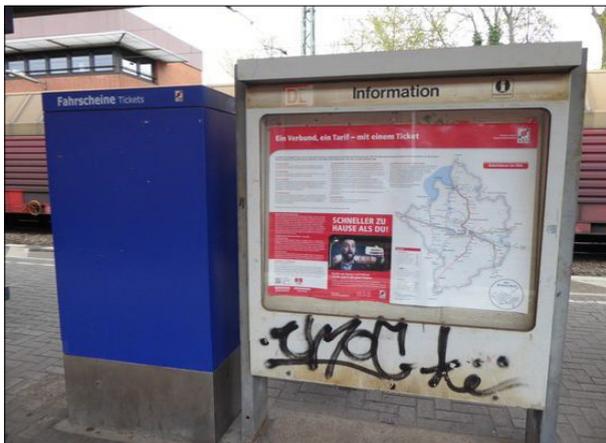
**Abbildung 47:** Diese alte Vitrine in Bremen-Sebaldsbrück bietet auf dem Rahmen viel Platz für Schmierereien.

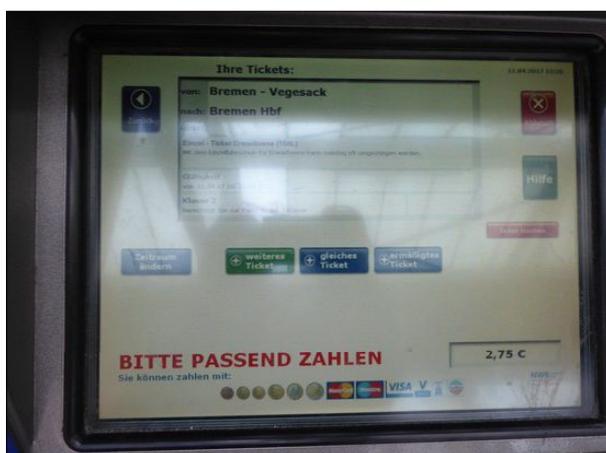
**Abbildung 48:** Der Automat der NordWestBahn in Bremen-Vegesack bat darum, passend mit Münzen oder mit Karte zu zahlen. Er akzeptierte keine Geldscheine.

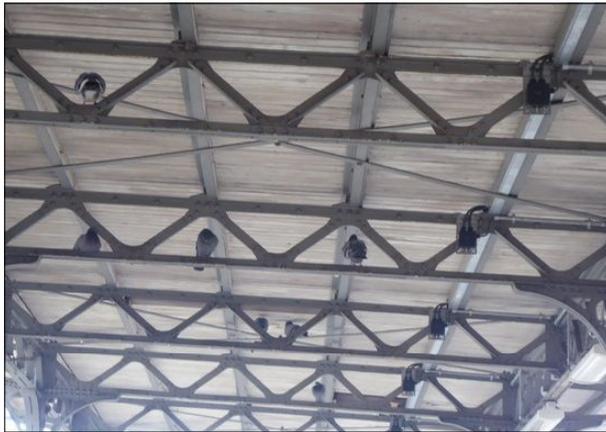
**Abbildung 49:** Das Bahnsteigdach in Bremen-Vegesack bietet den Tauben viele Aufenthaltsmöglichkeiten. Diese werden von Jahr zu Jahr zunehmend genutzt.

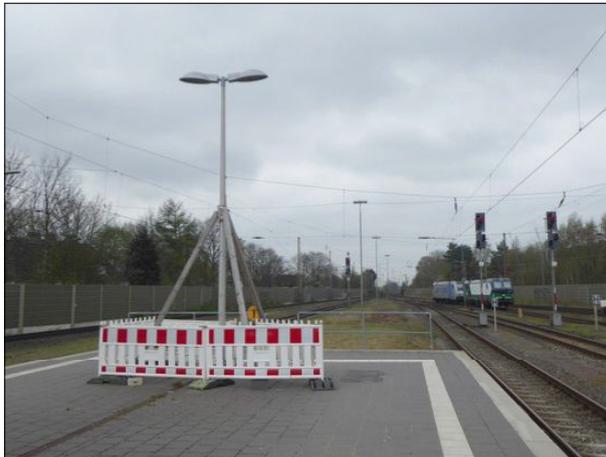
**Abbildung 50:** Bereits seit mehr als einem Jahr wird ein Lichtmast in Bremerhaven Hbf mit Holzpfählen abgestützt.

In Bremerhaven Hbf war wie schon im Vorjahr ein Lichtmast auf dem Bahnsteig der Gleise 4/5 provisorisch mit einer Holzkonstruktion abgestützt. In Bremerhaven-Wulsdorf und Bremen-Neustadt wiesen die Lichtmasten Lackschäden auf. An Masten in Bremen-Hemelingen wurde Korrosion festgestellt.

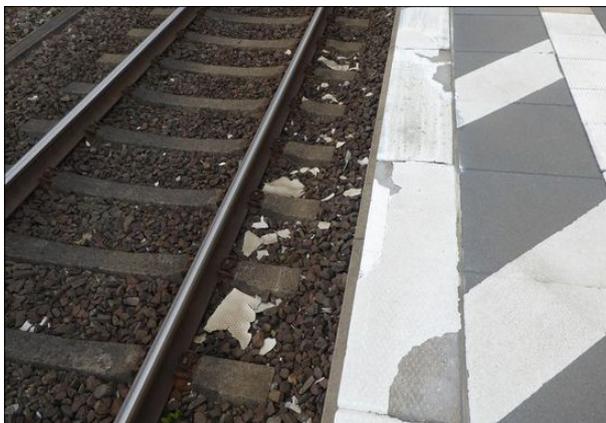
**Abbildung 51:** Die abgeplatzten Gefahrenbereichsmarkierungen landen in Bremen-Walle sowohl auf dem Bahnsteig als auch im Gleisbereich.
