Qualitätskontrolle an den Bahnstationen im Land Bremen

Ergebnisbericht

Frühjahr 2013

Auftraggeber:
ZVBN
Willy-Brandt-Platz 7
28215 Bremen

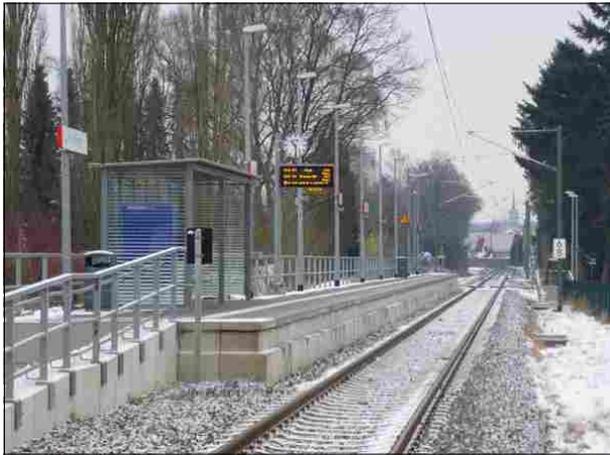
Abbildung 1: Mit nur geringen Mängeln war die Station Bremen Kreinsloger eine von zweien, die mit „sehr gut“ bewertet wurden.

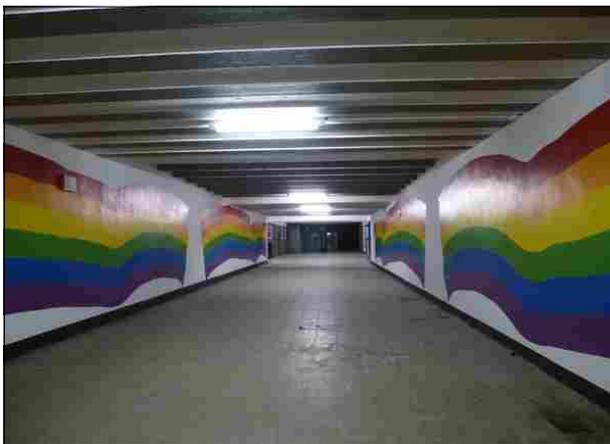
Abbildung 2: Deutlich freundlicher stellt sich durch die Gestaltung der Wände der Tunnel in Bremen-Neustadt dar.

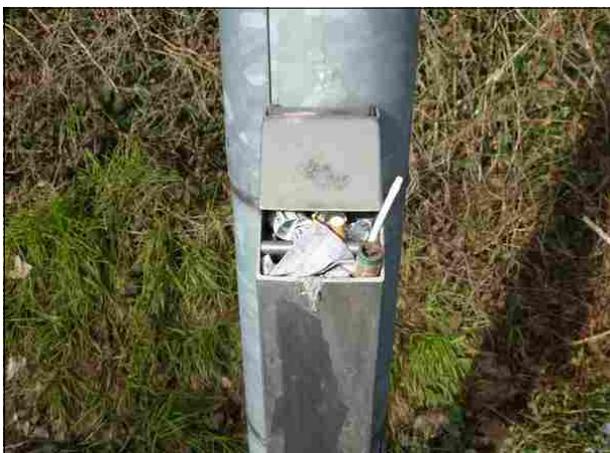
Abbildung 3: Überfüllte Müllbehälter wie dieser Aschenbecher in Bremen-Lesum wurden an einigen Stationen notiert.

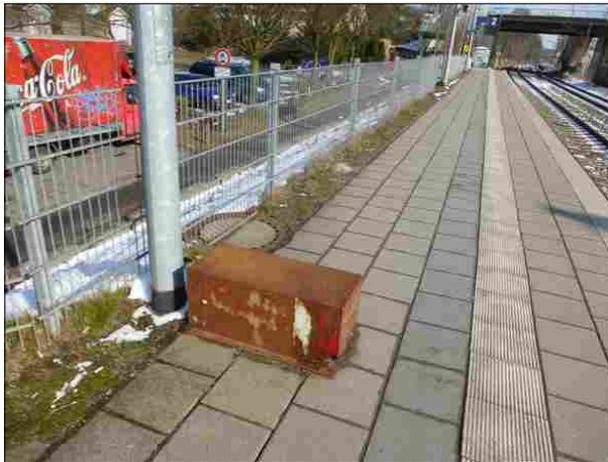
Abbildung 4: Die funktionslosen Metallsockel sind weiterhin auf den Bahnsteigen in Bremen-Schönebeck vorhanden.

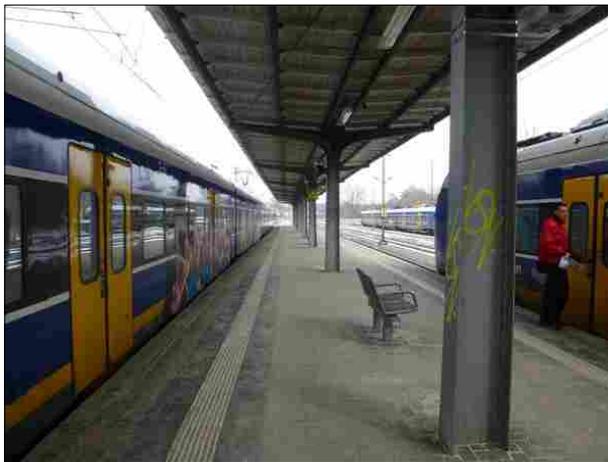
Abbildung 5: Auf dem Bahnsteig in Bremen-Vegesack wurde ein Blindenleitsystem verlegt.

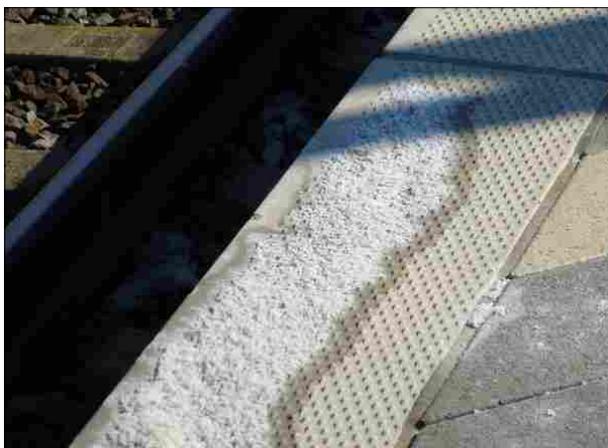
Abbildung 6: Auf den Bahnsteigen in Bremen-Mahndorf wurde stellenweise Streusalz angehäuft.

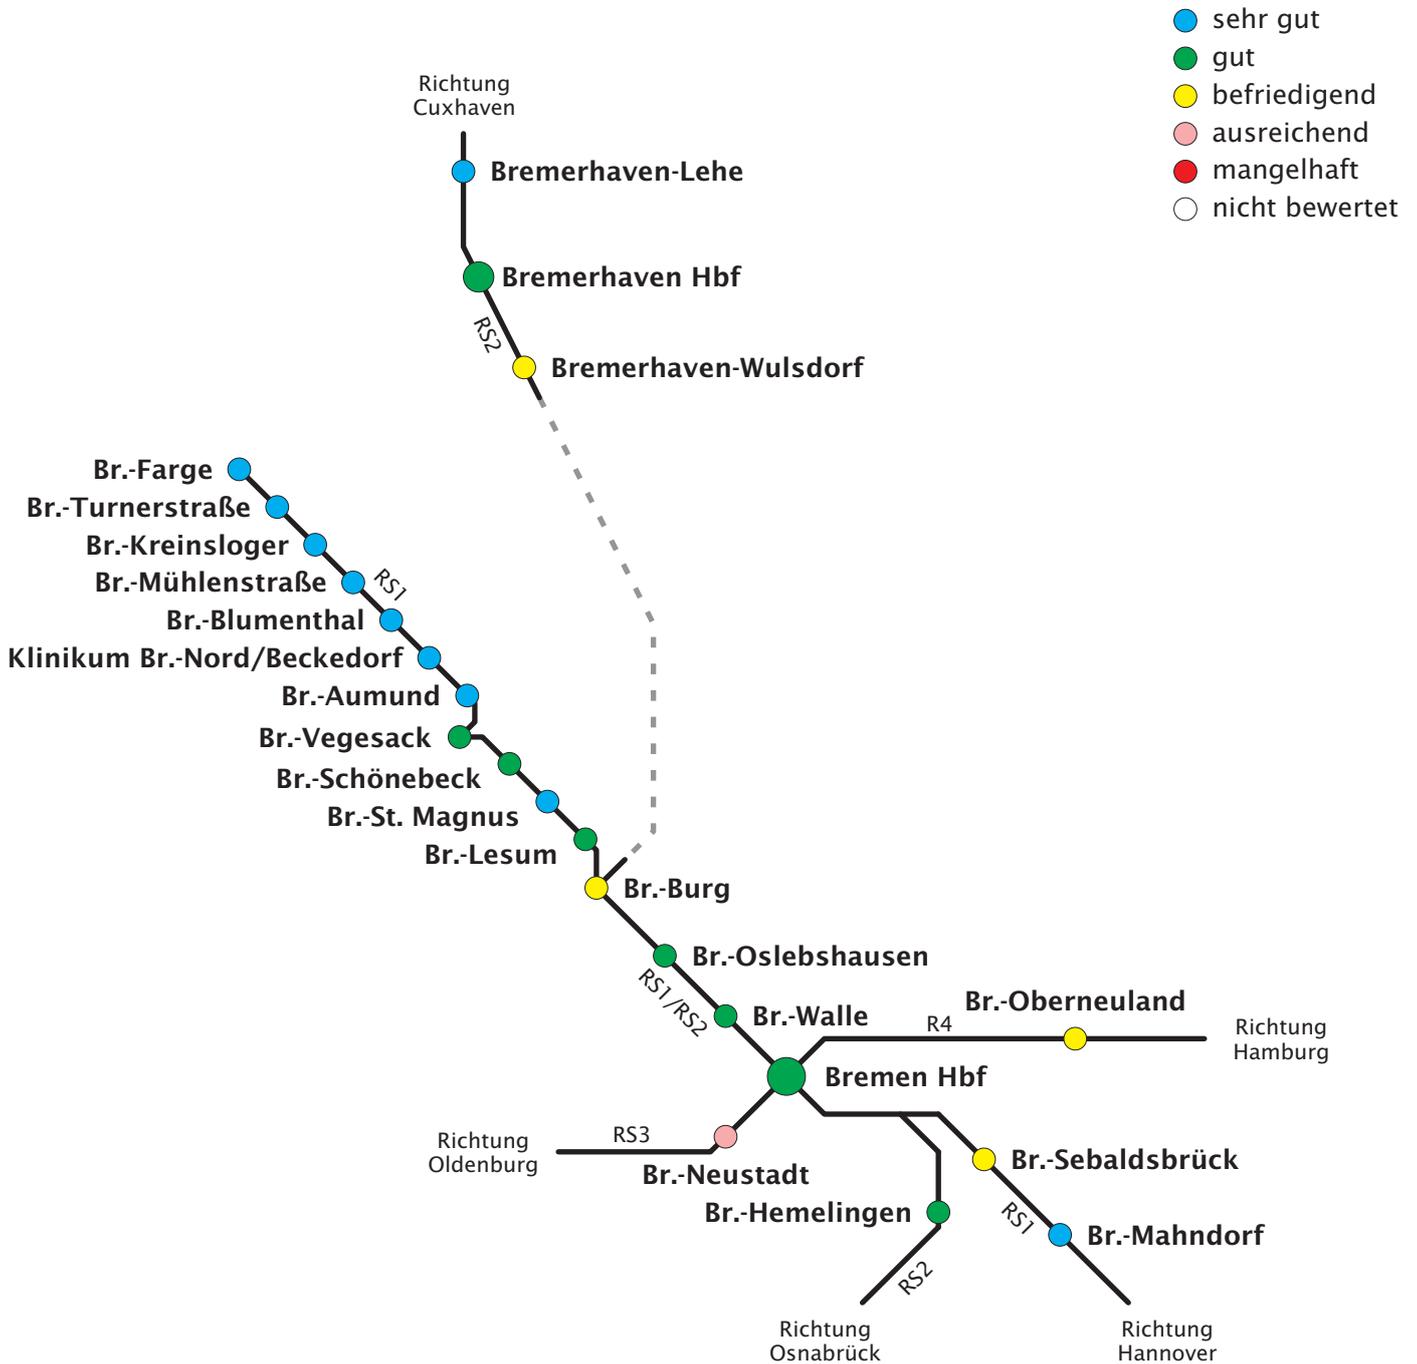
Karte 1: Zustand der Bahnsteigoberflächen
 (Qualitätskontrolle Frühjahr 2013)

Die im letzten Jahr registrierten großen baulichen Mängel in Bremen-Oberneuland und Bremen-Burg wurden erfreulicherweise beseitigt. Der Zustand der Bahnsteige wird daher an keiner Station mehr mit „mangelhaft“ bewertet. Mit zahlreichen Schäden und Unebenheiten bietet nun der Bahnsteig in Bremen-Neustadt den größten Handlungsbedarf.

In mehreren Bereichen abgesackte Pflastersteine mit Stufenbildung an den Bahnsteigkanten wurden vor allem noch in Bremen-Sebaldsbrück erfasst. Einzelne Platten der Blindenleitstreifen sind in Bremen-Schönebeck, Bremen-Walle und Bremen-Burg beschädigt.

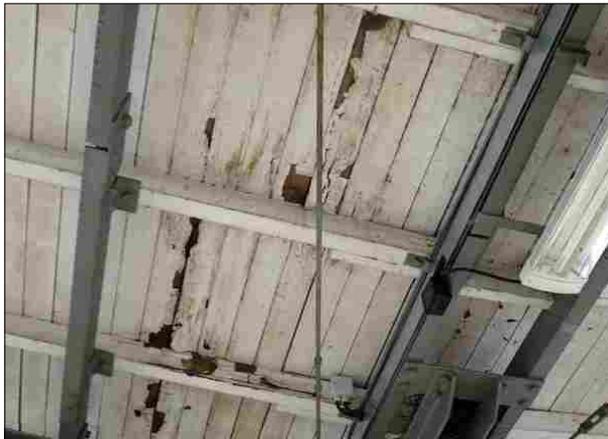
Abbildung 7: Am Bahnsteigdach in Bremen-Vegesack besteht Sanierungsbedarf.

Auch die Schäden an den Bahnsteigdächern haben zugenommen. Das gilt für Bremen-Vegesack und Bremen-Neustadt, wo zunehmend fehlende Farbe an der Unterseite auf durchdringende Feuchtigkeit hindeutet. In Bremen-Burg, Bremen-Walle und Bremen-Sebaldsbrück sind die Dächer stellenweise undicht. Wasser tropft dort hindurch. Die Glasflächen der Bahnsteigdächer in Bremen-Burg und Bremen-Walle waren durchgängig, die in Bremen Hbf teilweise stark verschmutzt.

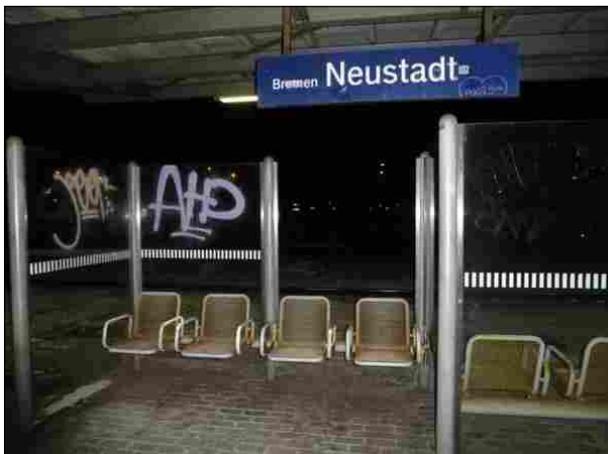
Abbildung 8: Die Windschutzwände unter dem Dach in Bremen-Neustadt waren beschmiert. Eine Scheibe fehlte. Auf den Sitzen hat sich Flugrost festgesetzt.

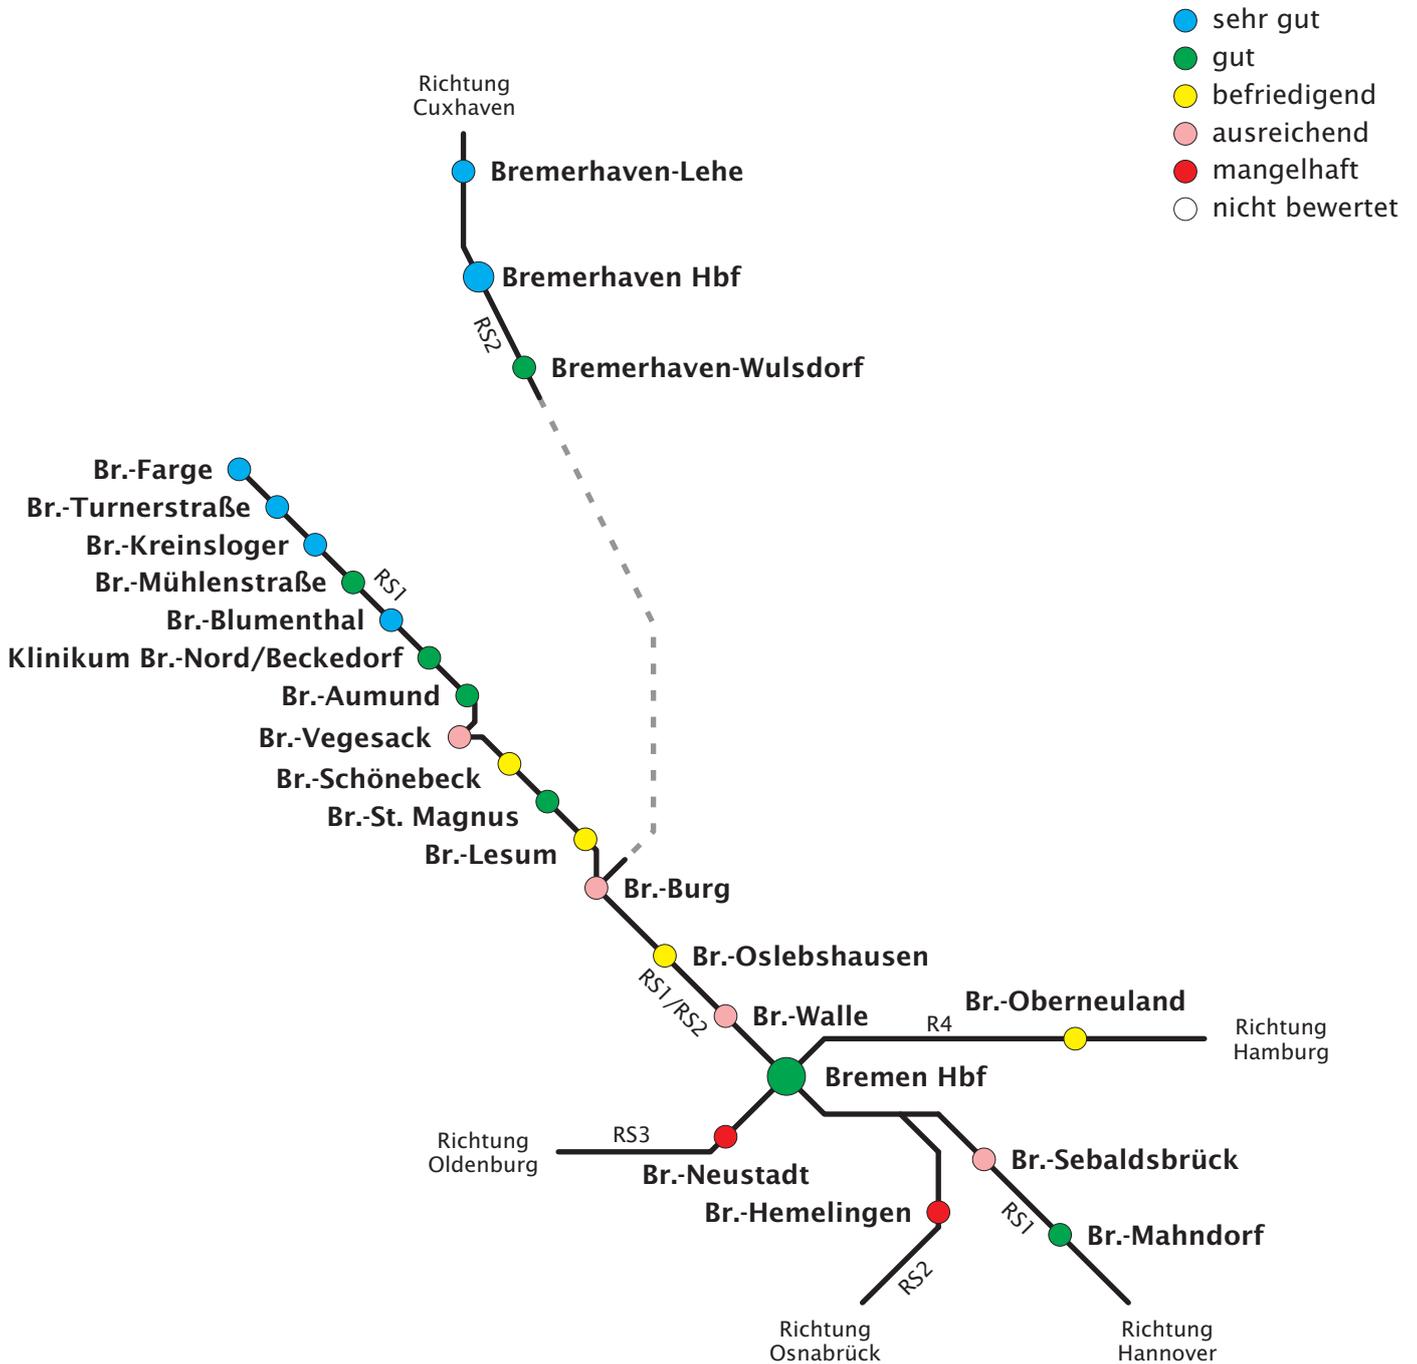
Karte 3: Zustand des Wetterschutzes
 (Qualitätskontrolle Frühjahr 2013)

Alle Stationen im Land Bremen sind weiterhin mit mindestens einem Wetterschutz auf den Bahnsteigen ausgestattet. Im Gegensatz zum letzten Jahr wurden bei dieser Erhebung allerdings mehr Schäden registriert. Jeweils eine Scheibe fehlte im Windschutz auf dem Bahnsteig von Bremen-Neustadt und im Unterstand an Gleis 2 in Bremen-Oberneuland. Im Unterstand von Bremen-Walle war eine Scheibe stark beschädigt.

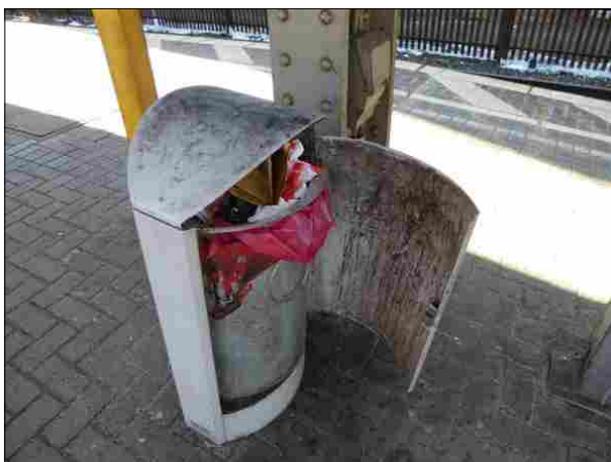
Abbildung 10: Dieser extrem schmutzige und volle Müllbehälter wurde in Bremen-Sebaldsbrück mit geöffneter Tür angetroffen.

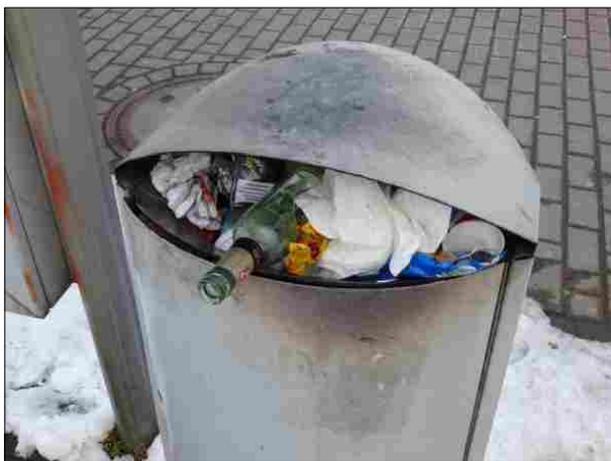
Abbildung 11: Überfüllt war auch dieser angebrannte Behälter auf dem Bahnsteig in Bremen-Walle.

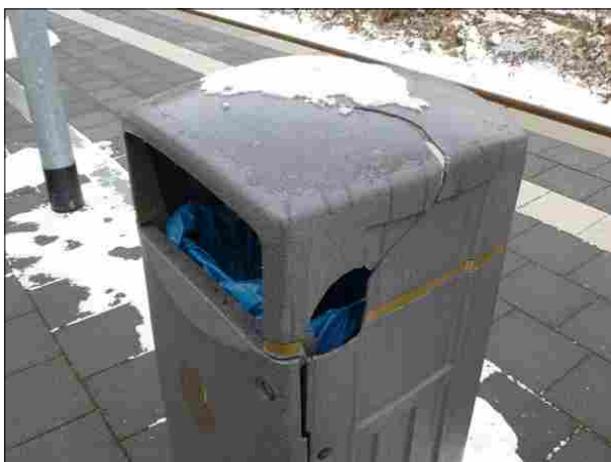
Abbildung 12: Ein Abfallbehälter des Bahnhofs Klinikum Bremen-Nord/Beckedorf war beschädigt.

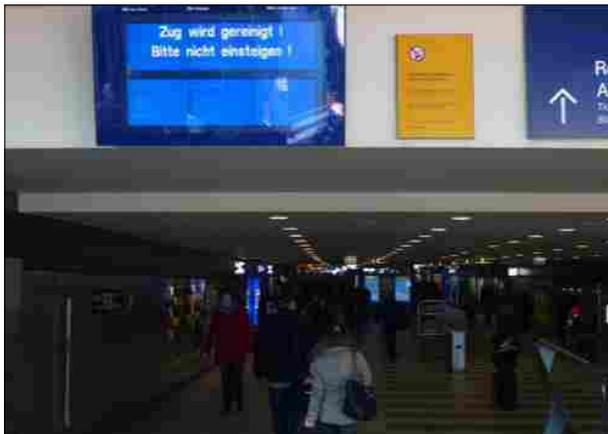
Abbildung 13: Ein Abfahrtsmonitor am Tunnelzugang von der Bürgerweide in Bremen Hbf war defekt.

Bis auf einen der beiden Abfahrtsmonitore am Tunnelzugang von der Bürgerweide im Bremer Hauptbahnhof waren alle Geräte in Betrieb. Auf diesem Bildschirm wurde lediglich die wenig hilfreiche Information „Zug wird gereinigt! Bitte nicht einsteigen!“ angezeigt.

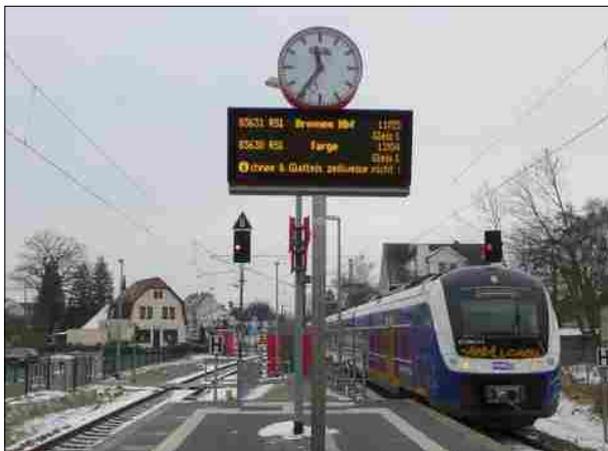
Abbildung 14: Die Zugzielanzeiger auf dem Bahnsteig in Bremen-Aumund blendeten auch verspätete Züge zur fahrplangemäßen Abfahrtszeit aus, obwohl diese noch nicht einmal im Bahnhof eingetroffen waren.

Verbesserungswürdig ist die Programmierung der Zugzielanzeiger an den Stationen der FVE. In Bremen-Aumund wurde beobachtet, dass zwar die dreiminütige Verspätung eines Zuges nach Bremen-Farge angezeigt wurde. Die Darstellung dieses Zuges verschwand jedoch genau zur fahrplangemäßen Abfahrtszeit, also gut zwei Minuten bevor der leicht verspätete Zug eintraf. So war laut Informationsanzeiger zum Zeitpunkt des Eintreffens des Zuges nach Farge der nächste am Bahnsteig verkehrende Zug einer nach Bremen Hbf.

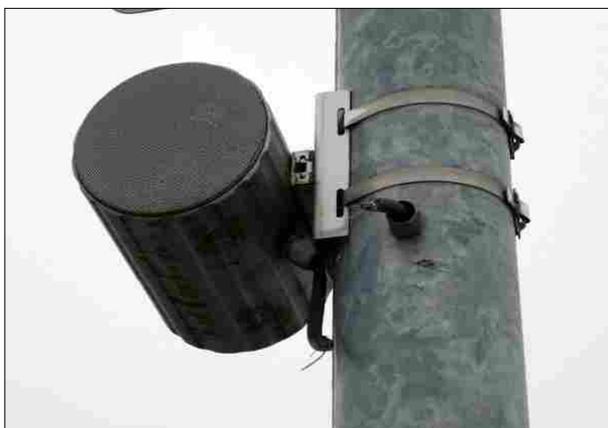
Abbildung 15: In Bremen-Aumund war ein Lautsprecherkabel durchtrennt.

Erkennbar war ein durchtrenntes Kabel an einem Lautsprecher in Bremen-Aumund. Im Bahnhof Bremen Turnerstraße war ein Gerät leicht beschädigt.

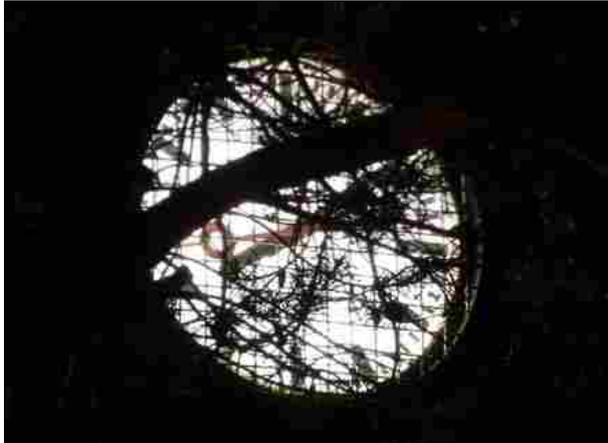
Abbildung 16: Die vergitterte Uhr auf dem Bahnsteig in Bremerhaven-Wulsdorf war einseitig zugewachsen.

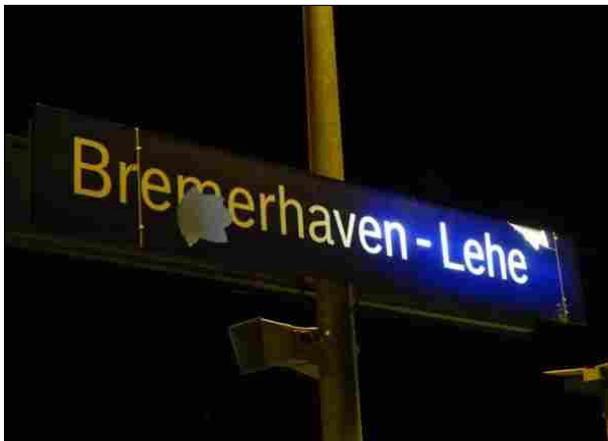
Abbildung 17: Dieses Bahnhofnamensschild war an zwei Stellen beschädigt und nur noch halb hinterleuchtet.

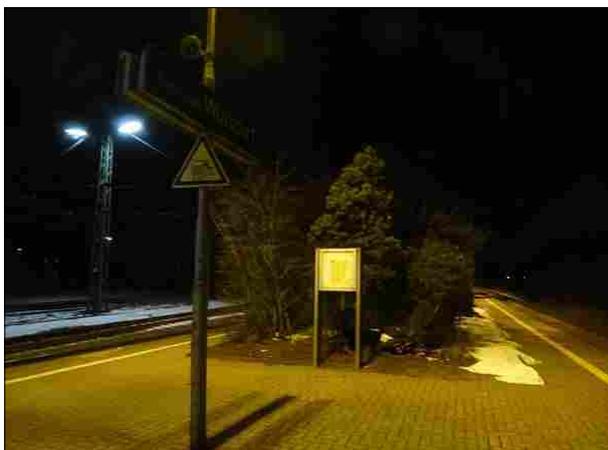
Abbildung 18: Bei Dunkelheit sind die Bahnhofnamensschilder in Bremerhaven-Wulsdorf nicht lesbar.

Bei den abendlichen Erhebungen fiel auf, dass in Bremerhaven Hbf und in Bremerhaven-Wulsdorf kein einziges Bahnhofnamensschild hinterleuchtet war.

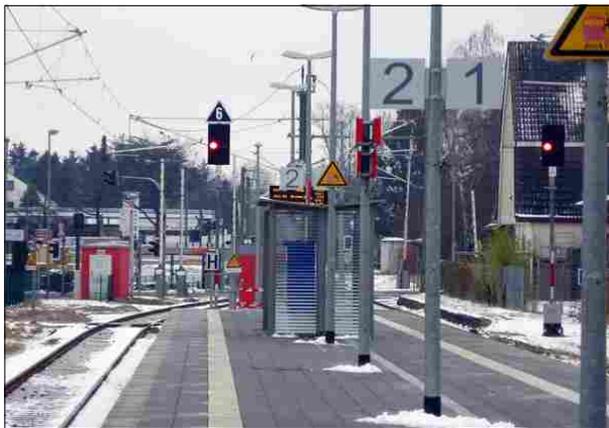
Abbildung 19: Die Information auf den Stationen der FVE mit mehreren Bahnsteigen wurde durch die Installation großer Gleisnummernschilder verbessert.

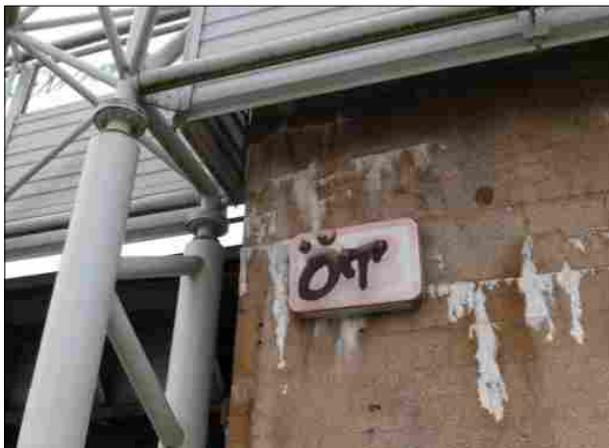
Abbildung 20: Das DB-Logo in Bremen-Walle als Kennzeichnung des Bahnsteigzugangs unter der Brücke ist verblieben und beschmiert.

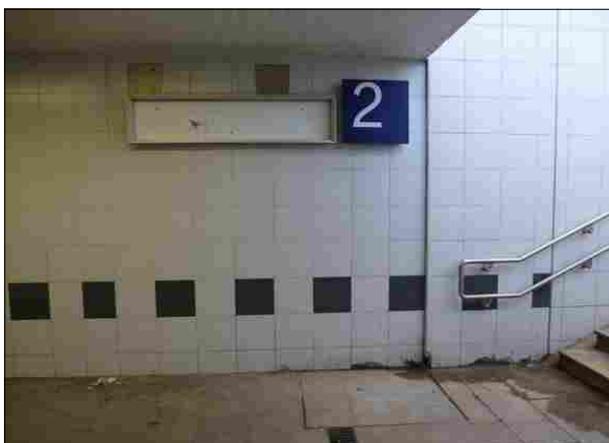
Abbildung 21: Im Tunnel von Bremen-Burg fehlte die Haube eines Wegeleitungsschildes.

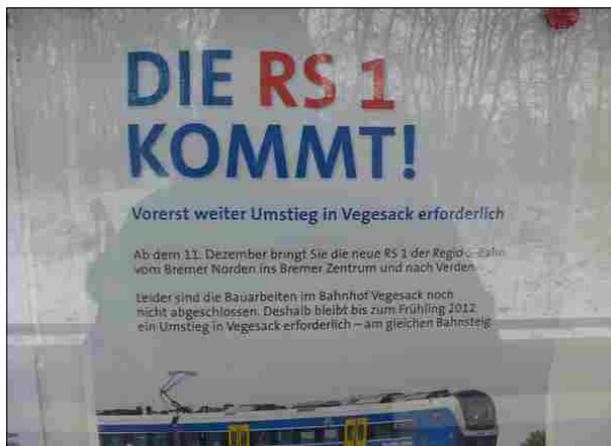
Abbildung 22: An allen FVE-Stationen hingen immer noch diese veralteten Informationen zur Inbetriebnahme der Regio-S-Bahn aus dem Jahr 2011.

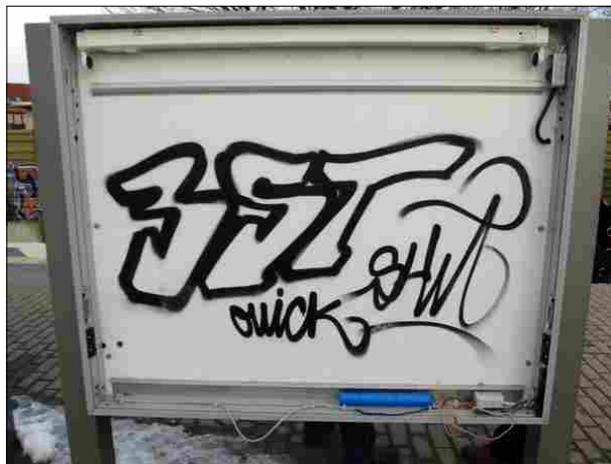
Abbildung 23: Diese Vitrine in Bremen-Walle war ohne Scheibe und ohne Leuchtstoffröhre. Die Rückwand war zudem beschmiert.

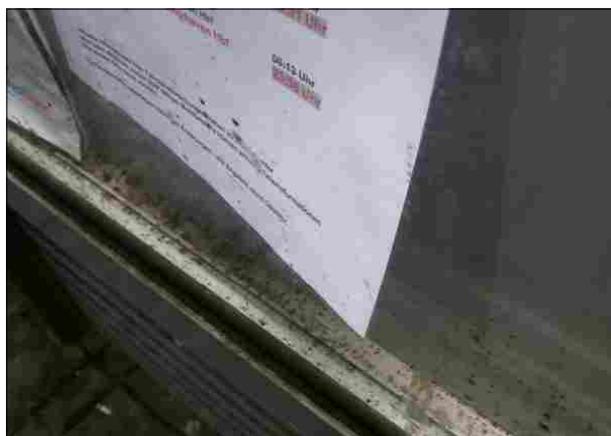
Abbildung 24: Zwei Vitrinen auf dem Bahnsteig in Bremerhaven-Lehe waren innen durch Insekten erheblich verschmutzt.

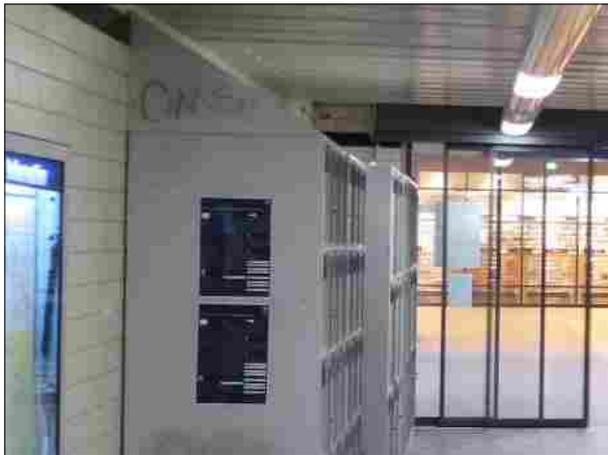
Abbildung 25: Die Kritzeleien an den Schließfächern im Übergang vom Tunnel in das Bahnhofsgebäude des Hauptbahnhofs in Bremerhaven wurden nicht ganz beseitigt.

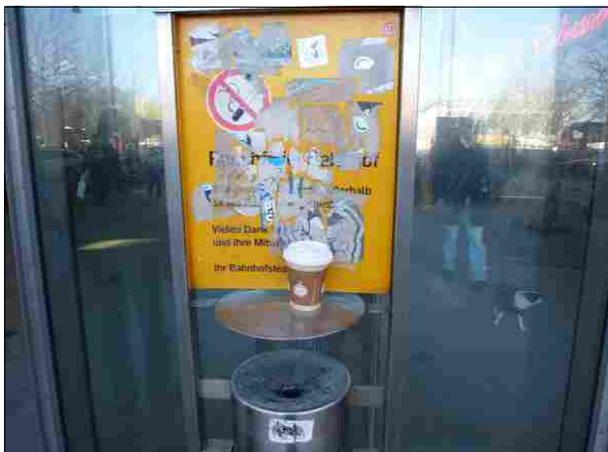
Abbildung 26: Am Zugang von der Bürgerweide in den Bremer Hauptbahnhof beeinträchtigt vor allem der Zustand der Aschenbecher das Erscheinungsbild.

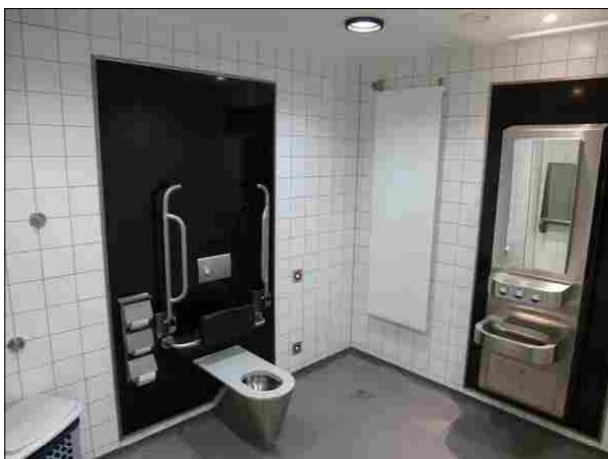
Abbildung 27: Auch nach der Schließung der großen WC-Anlage um 20 Uhr kann im Hauptbahnhof von Bremerhaven diese behindertengerechte Toilette genutzt werden.

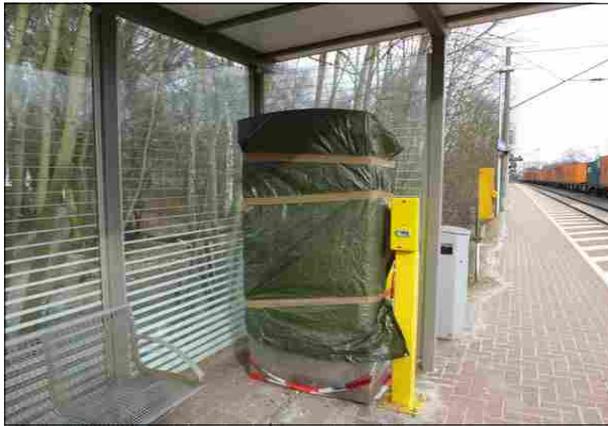
Abbildung 28: Der mutwillig zerstörte Fahrkartenautomat an Gleis 2 in Bremen-Oberneuland war abgedeckt.

Die Verfügbarkeit der Fahrkartenautomaten war insgesamt wieder hoch. Nur der Automat an Gleis 2 in Bremen-Oberneuland war nicht betriebsbereit, da er mutwillig beschädigt wurde. Am rund 200 m entfernten Gleis 3 war über den dort installierten Automaten ein Fahrscheinkauf möglich. Beide Automaten in Bremen-Burg waren durch Aufbruchversuche leicht beschädigt. Einer von beiden akzeptierte dadurch keine Geldscheine zur Bezahlung. An dem Automat in Bremerhaven-Lehe war der Bildschirm zerkratzt.

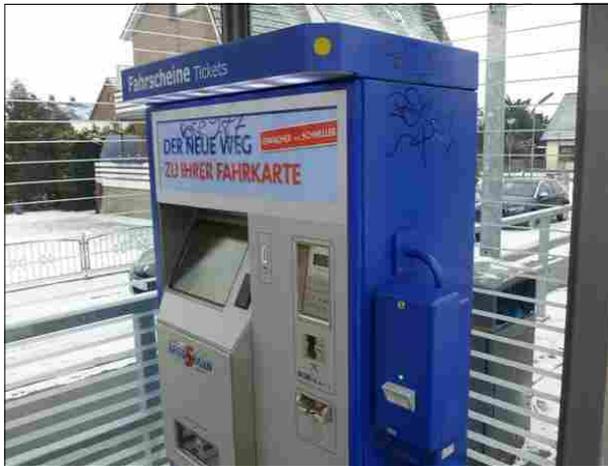
Abbildung 29: An der Station Bremen Turnerstraße war der Automat bekriztelt.

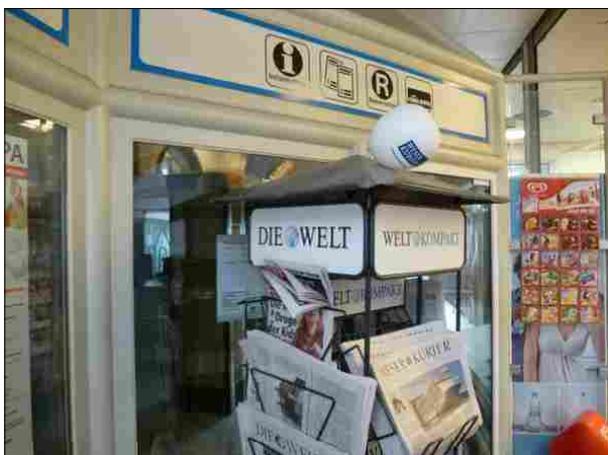
Abbildung 30: Direkt vor dem Aushang mit den Öffnungszeiten des Reisezentrums war im Gebäude von Bremen-Vegesack ein Zeitungsständer platziert.

An keiner dieser Verkaufsstellen kam es während der Erhebungen zu langen Wartezeiten. Ungünstig war jedoch in Bremen-Vegesack, dass ein Zeitungsständer genau vor dem Aushang mit den Öffnungszeiten des Reisezentrums stand.

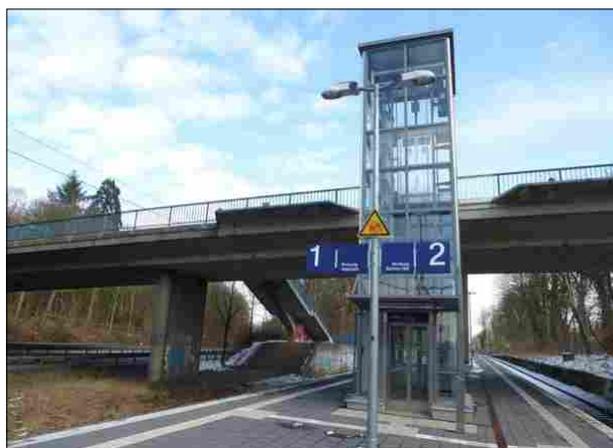
Abbildung 31: Der neue Aufzug in Bremen-St. Magnus funktionierte. Es gab nur Mängel bei den Ansagen und leichte Verschmutzungen.

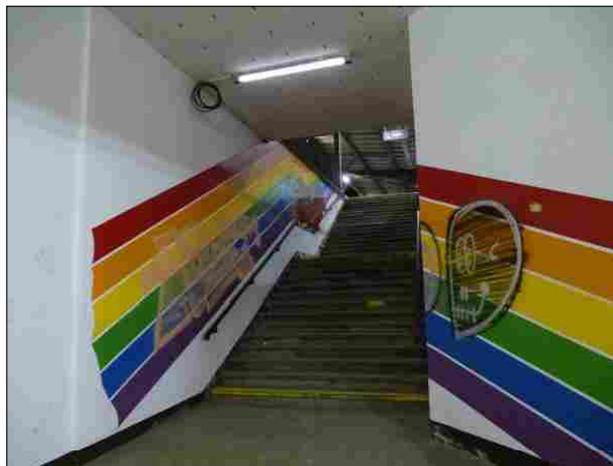
Abbildung 32: Leider wurden die mit einem Motiv neu gestalteten Wände am Treppenaufgang in Bremen-Neustadt wieder beschmiert.

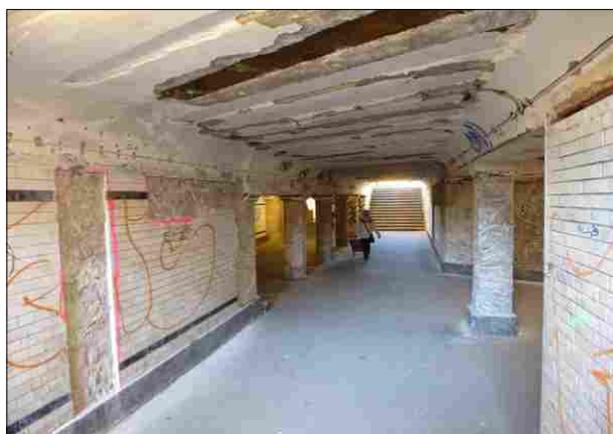
Abbildung 33: Trotz begonnener Sanierungsmaßnahmen dominieren Schäden und Schmierereien die Unterführung in Bremen-Sebaldsbrück.

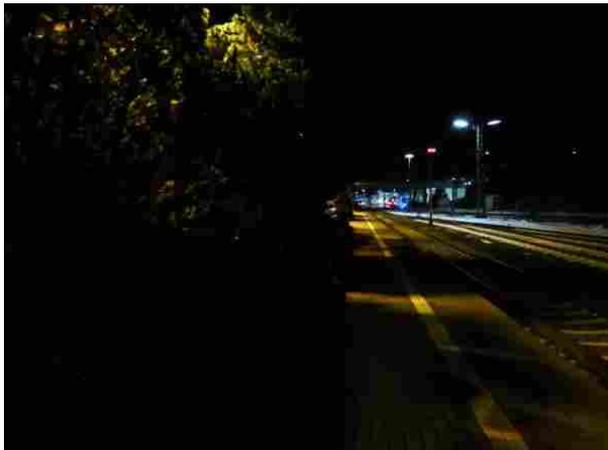
Abbildung 34: Die vollständig funktionierende Beleuchtung in Bremerhaven-Wulsdorf erreichte den Bahnsteig aufgrund des Schattenwurfs der Pflanzen nicht flächendeckend.

In Bremerhaven-Wulsdorf wurden keine Mängel an den Lichtquellen festgestellt. Jedoch war der Bahnsteig in einigen Bereichen kaum beleuchtet, da die teilweise hochgewachsenen Pflanzen große Schatten warfen.

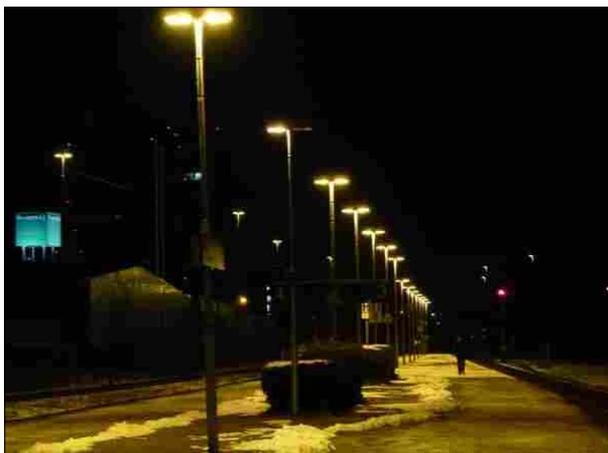
Abbildung 35: Neben einer Dachleuchte waren in Bremen-Neustadt auch einzelne Lampen an Lichtmasten defekt.

In Bremerhaven Hbf und Bremen-Neustadt waren einzelne Dachleuchten defekt. In Bremen-Neustadt funktionierten zusätzlich zwei Leuchtkörper an den Lichtmasten auf dem Bahnsteig und eine Leuchtstoffröhre im Tunnel nicht. Einzelne Lampenhauben waren im Tunnel von Bremerhaven-Lehe beschädigt.

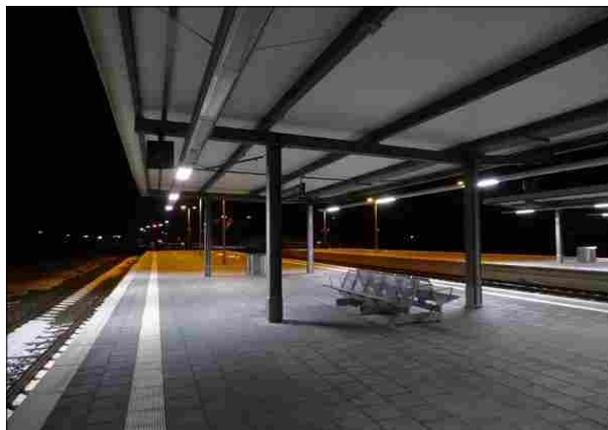
Abbildung 36: Im Hauptbahnhof von Bremerhaven funktionierten einzelne Leuchtkörper unter dem Bahnsteigdach der Gleise 4 und 5 nicht.

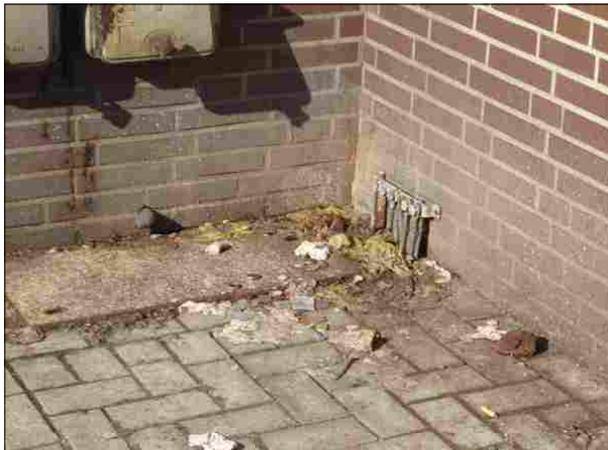
Abbildung 37: Diese Ecke am Bahnsteigzugang neben dem Stellwerk in Bremen-Burg wird offensichtlich des öfteren als Toilette benutzt.

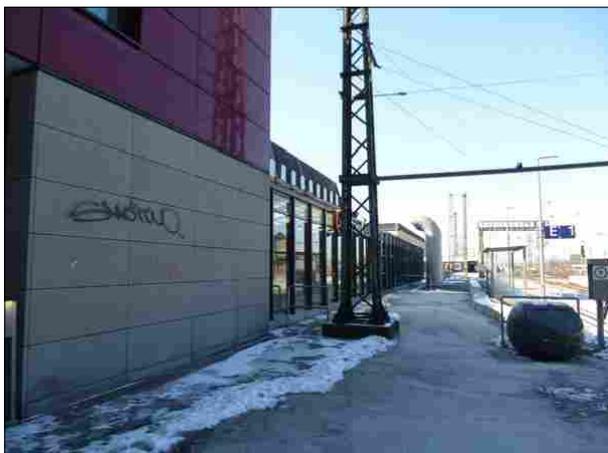
Abbildung 38: Die Fassade der am Bahnsteig des Gleis 1 in Bremen Hbf gelegenen Fahrradstation war beschmiert.

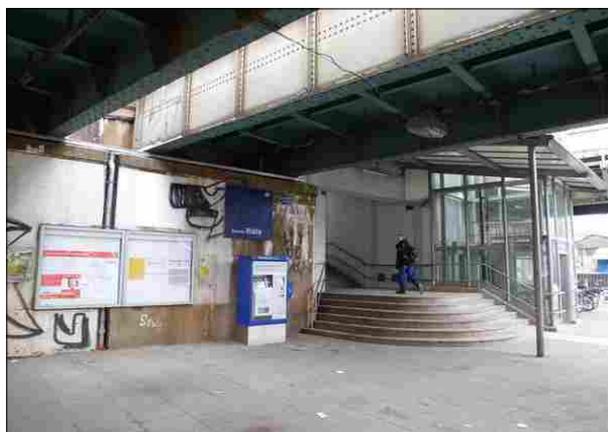
Die Zugangssituation unter den Bahnbrücken in Bremen-Walle muss aufgrund umfangreicher Schmierereien an den Wänden und Verschmutzungen weiterhin mit mangelhaft bewertet werden. Zudem war an diesem Bahnhof auf dem oberen Bereich der Aufzugseinhausung ein Graffiti aufgesprüht, im Aufzug roch es nach Urin, und an der Aufzugskonstruktion ist Rostbildung zu beobachten.

Abbildung 39: Am Zugang zum Bahnhof in Bremen-Walle beeinträchtigen zahlreiche Schmierereien und Verschmutzungen das Erscheinungsbild.

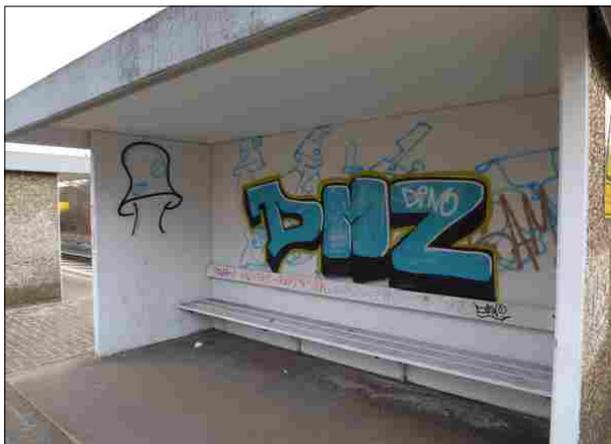
Etwas verbessert wurde der Zustand der Fahrgastunterstände in Bremen-Hemelingen. Graffiti beseitigung und teilweise Neuanstriche verhinderten zwar nicht ein erneutes Beschmieren, doch von den vor einem Jahr registrierten vergrünten Dachkanten und herabstumpfendem Wasser war nichts mehr zu sehen.

Abbildung 40: Die Betonunterstände in Bremen-Hemelingen waren sauberer als vor einem Jahr, doch weiterhin von Graffiti geprägt.

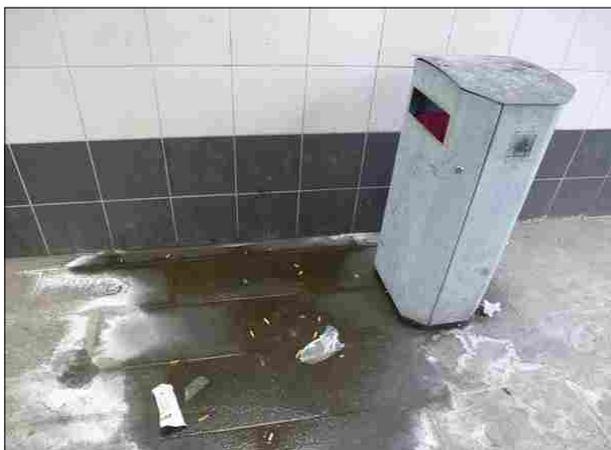
Abbildung 41: Am Müllbehälter im Tunnel von Bremen-Oslebshausen war der Fußboden erneut schmutzig.

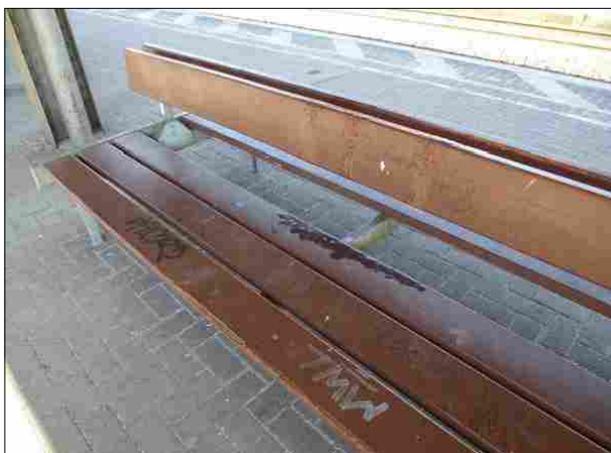
Abbildung 42: Diese Bank in Bremen-Sebaldsbrück war bekritzelt. Durch das Bahnsteigdach tropfendes Wasser führte außerdem zu Eissbildung auf den Lehnen und den Sitzflächen.

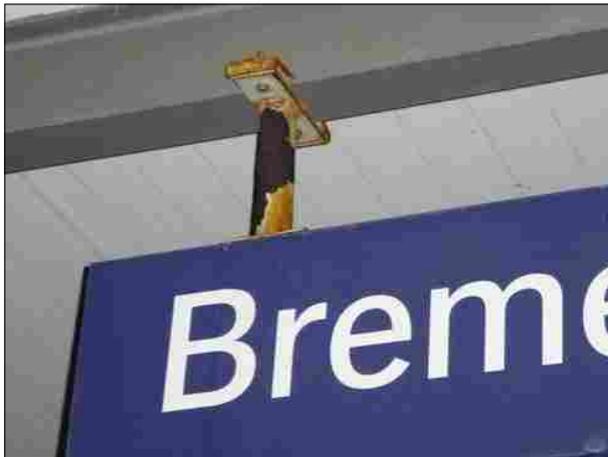
Abbildung 43: Die Halterungen der Bahnhofnamensschilder in Bremerhaven Hbf sind teilweise angerostet.

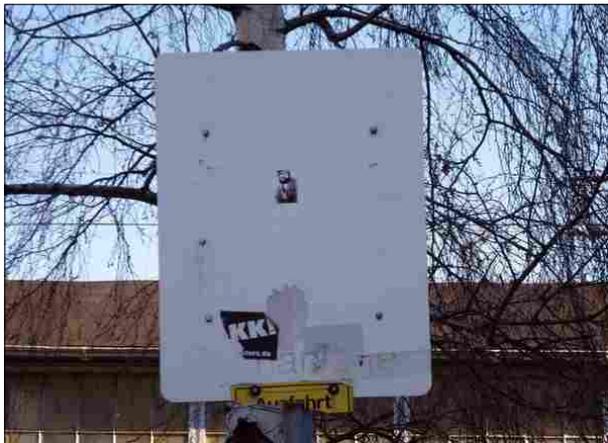
Abbildung 44: Ohne Nutzen ist diese Beschilderung am Zugang zum Bahnhof Bremen-Sebaldsbrück.

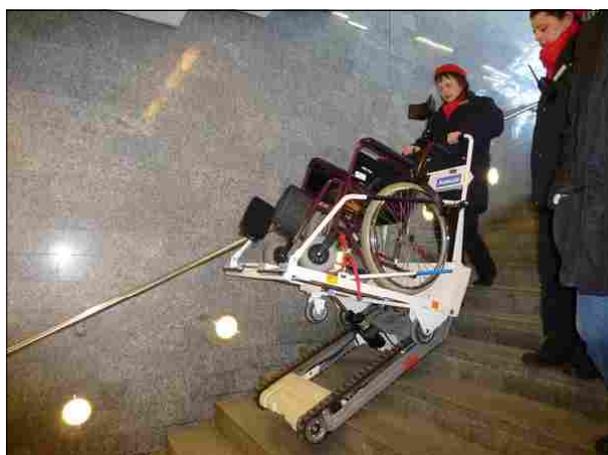
Die Aufzüge waren in diesem Jahr nicht alle betriebsbereit. Der Fahrstuhl an Gleis 2 in Bremen-Burg war defekt. In Bremen Hbf stand der Aufzug an Gleis 2/3 wegen der Erneuerung nicht zur Verfügung. Einsatzbereit war dort jedoch eine vom Servicepersonal bediente sogenannte Treppenraupe (siehe Abb. 45).

Abbildung 45: Eine Treppenraupe kommt in Bremen Hbf während der Aufzugserneuerungen zum Einsatz, um wenigstens die Erreichbarkeit des jeweils betroffenen Bahnsteigs für Nutzer von Faltrollstühlen zu ermöglichen.

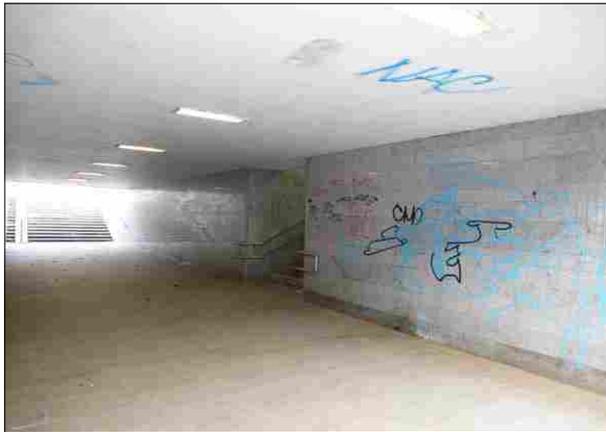
Abbildung 46: Die Wände im Zugang zum Bahnsteig in Bremen-Hemelingen waren erneut stark verunreinigt.

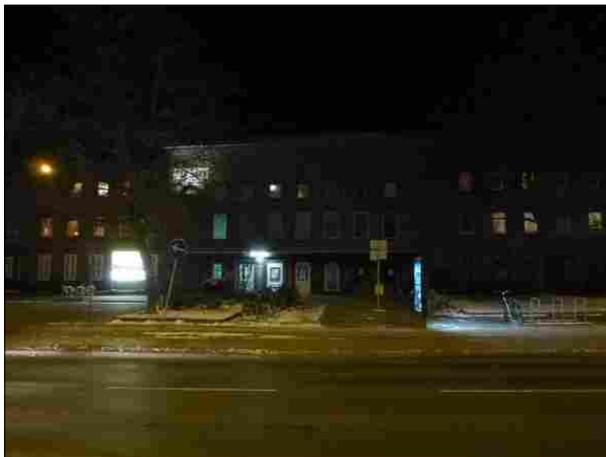
Abbildung 47: Das für Fahrgäste nur noch als einziger Bahnsteigzugang dienende Bahnhofsgebäude in Bremen-Neustadt wirkt bei Dunkelheit sehr unscheinbar.

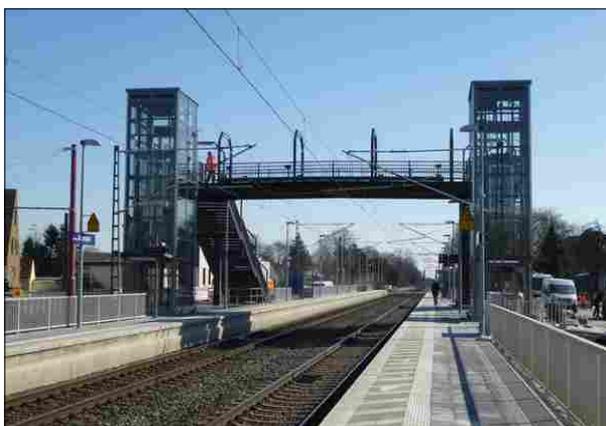
Abbildung 48: Die Brücke mit den Aufzügen in Bremen-Mahndorf war am 15.3.2013 noch nicht für Fahrgäste nutzbar.

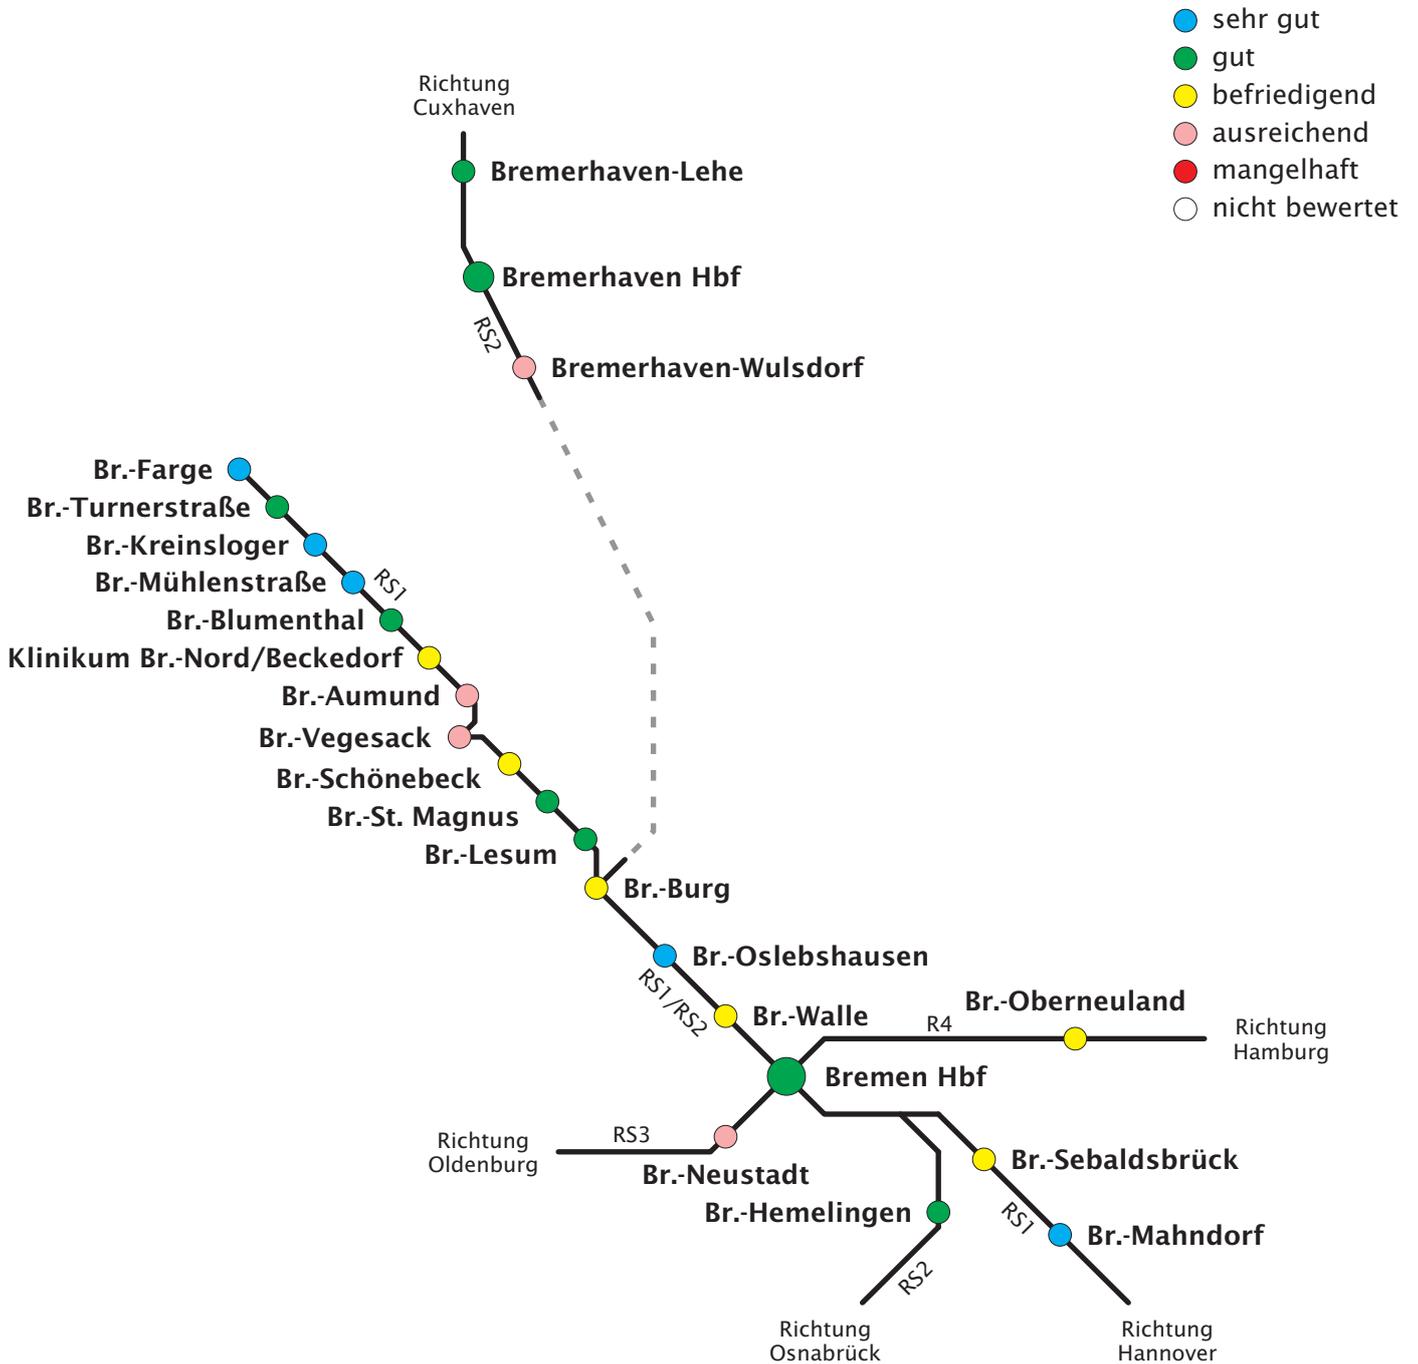
Karte 6: Bewertung Information
 (Qualitätskontrolle Frühjahr 2013)

Erneut wurden die Stationen im Bereich der FVE im Bereich Information schlechter bewertet als beim Wartekomfort. Ursache dafür sind die schon vor der Ankunft von den Abfahrtsanzeigern ausgeblendeten Züge und die falschen Abfahrtsgleise auf den Fahrplanaushängen in Klinikum Bremen-Nord/Beckedorf.
