Qualitätskontrolle an den Bahnstationen im Land Bremen

Ergebnisbericht

Frühjahr 2013

Auftraggeber:
ZVBN
Willy-Brandt-Platz 7
28215 Bremen

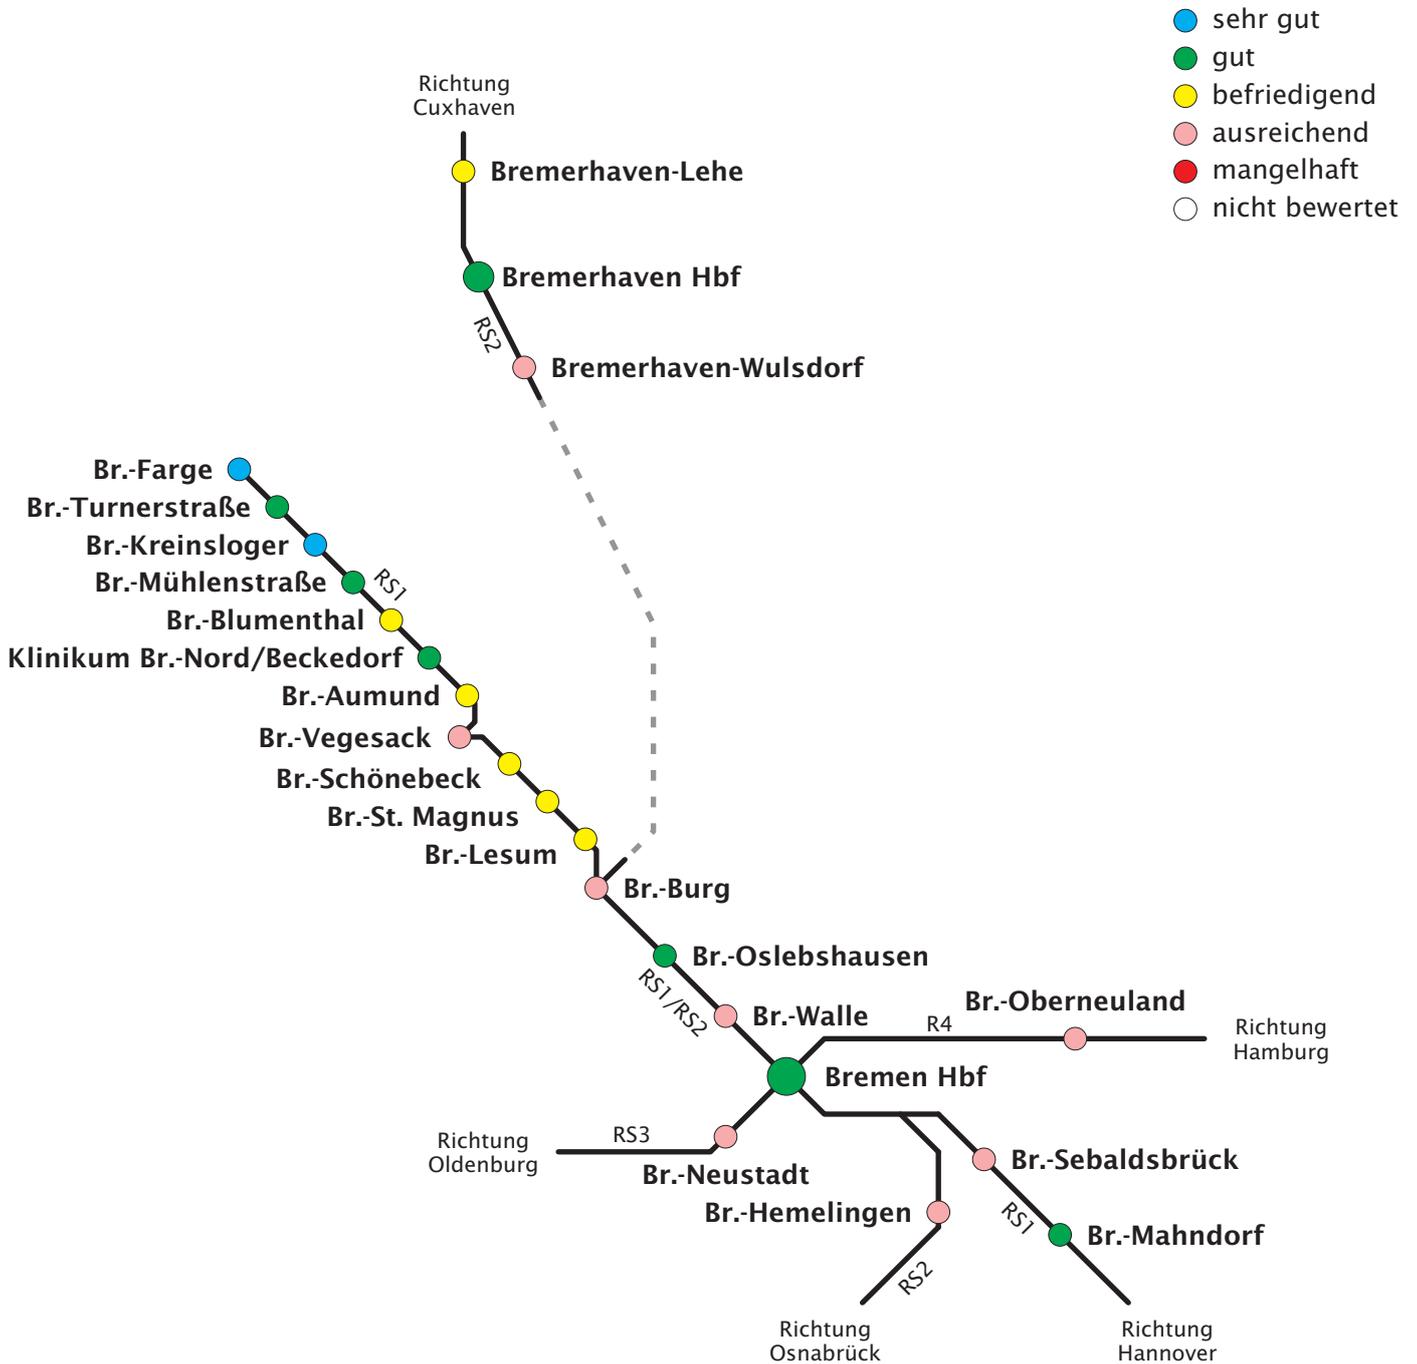
Karte 8: Gesamtbewertung
 (Qualitätskontrolle Frühjahr 2013)

Als „sehr gut“ wurde der Zustand der Stationen in Bremen-Farge und Bremen Kreinsloger bewertet. Im abschließenden Kartenteil sind die Bewertungen in den drei Bereichen und die Gesamtbewertung für alle Stationen sowie die Veränderung der Gesamtnote gegenüber dem letzten Jahr dargestellt.
