3. Qualitätskontrolle an den Bahnstationen im Land Bremen

Ergebnisbericht

Frühjahr 2014

Auftraggeber:
ZVBN
Willy-Brandt-Platz 7
28215 Bremen

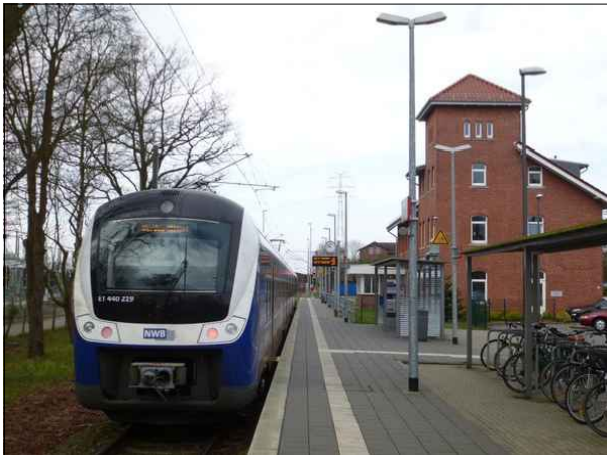
Abbildung 1: Mit nur geringen Mängeln war die Station Bremen-Farge die einzige, die in allen Bereichen mit „sehr gut“ bewertet wurde.

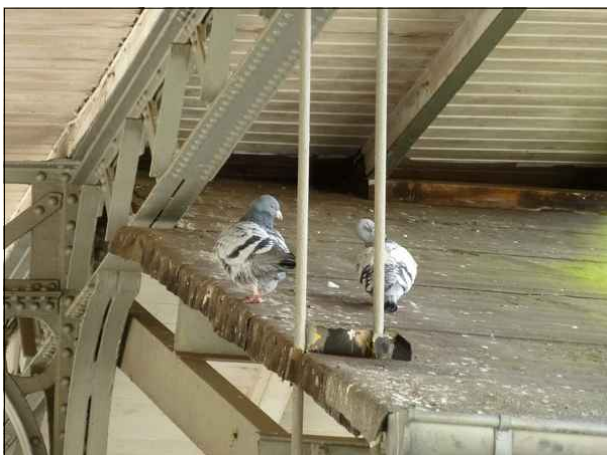
Abbildung 3: Tauben tragen an einigen Bahnhöfen mit zunehmender Tendenz nennenswert zur Verschmutzung bei. Hier ist das in Bremen-Vegesack zu sehen.

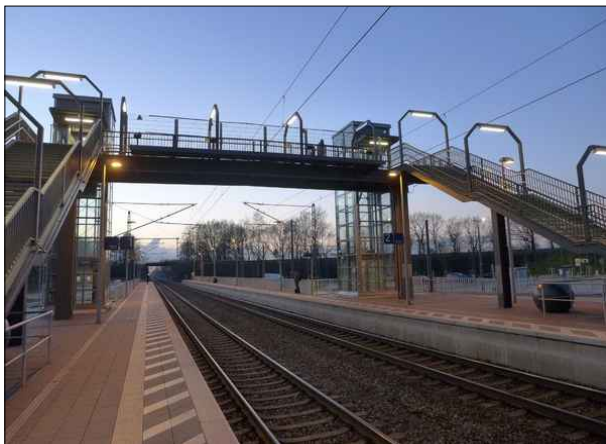
Abbildung 4: Der Bahnhof Bremen-Mahndorf wurde barrierefrei errichtet. Eine Personenüberführung mit Treppen und Aufzügen ermöglicht allen Fahrgästen eine gute Erreichbarkeit der Bahnsteige.

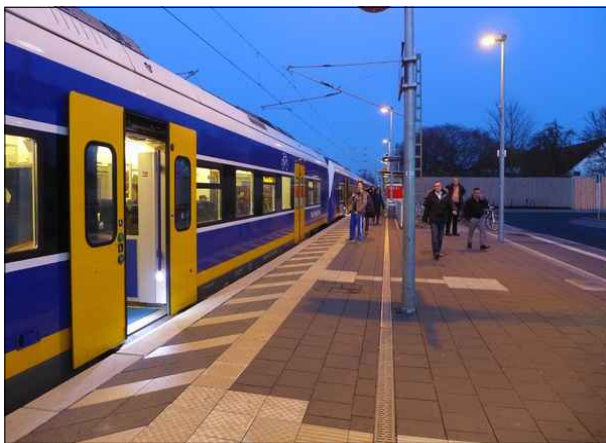
Abbildung 5: Die Bahnsteighöhe von 76 cm sorgt für einen niveaugleich Einstieg in die dort verkehrenden Züge. Zudem sichern kurze und stufenfreie Zugänge zu den seitlich angrenzenden Bus- und Straßenbahnhaltestellen eine sehr gute Verknüpfung mit den weiteren Verkehrsmitteln.

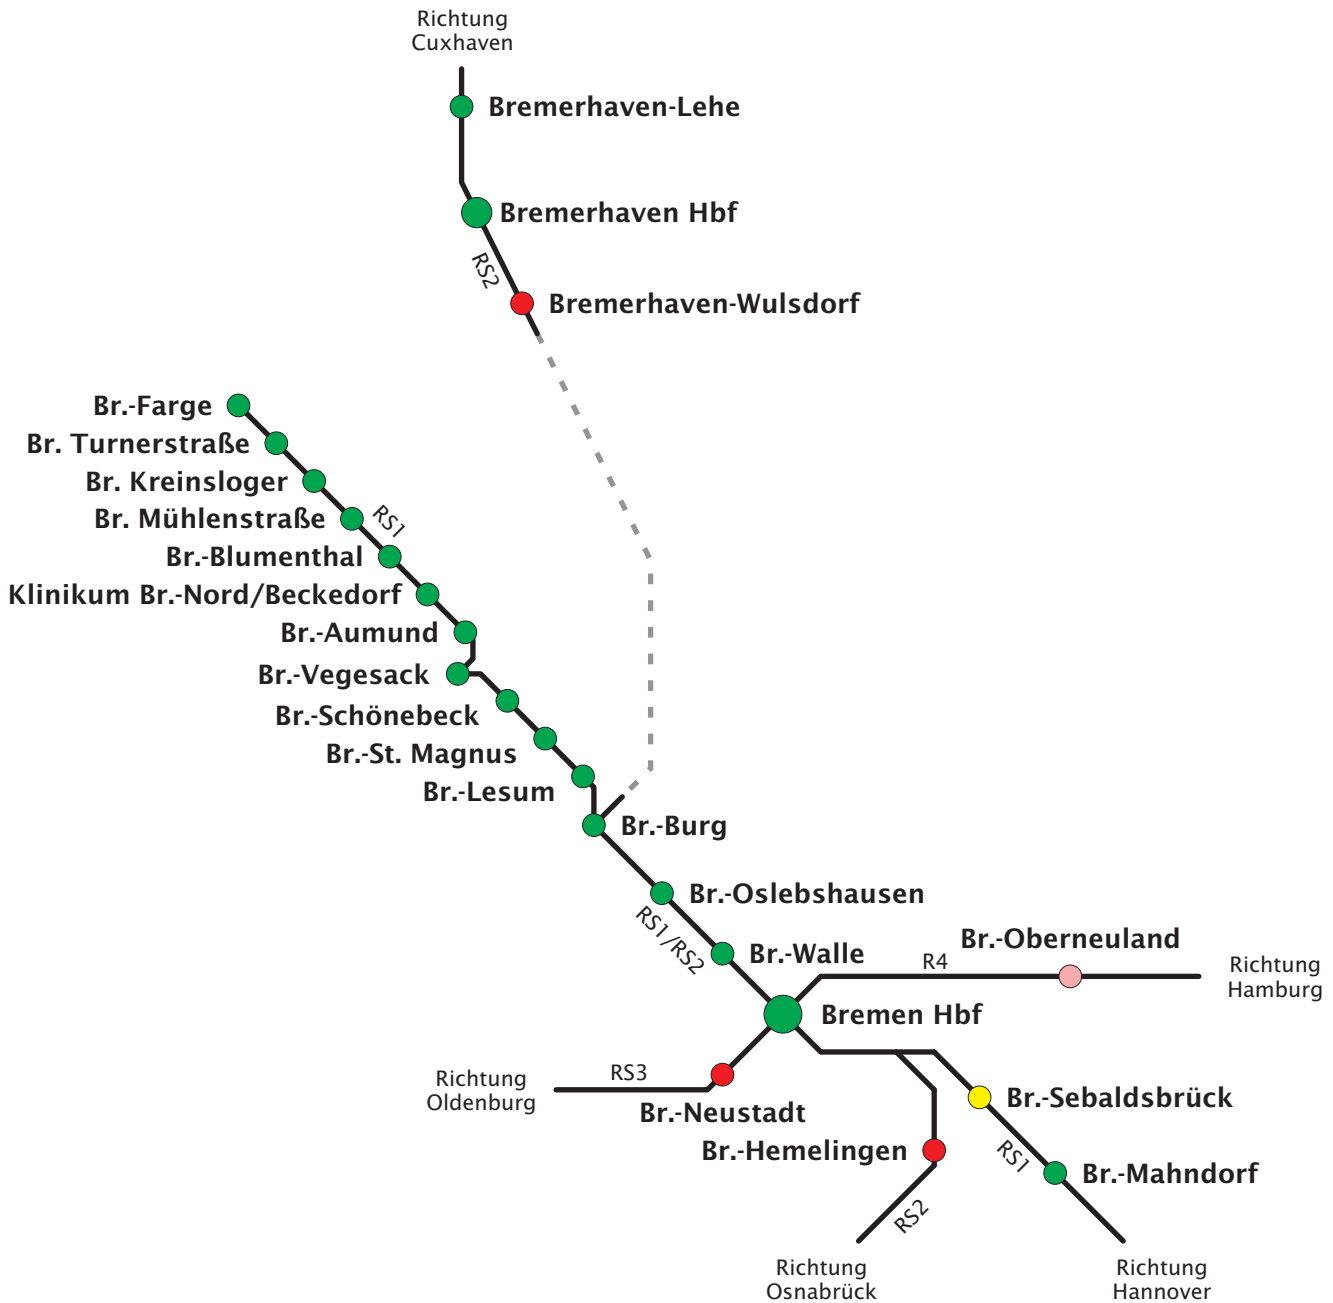
Karte 1: Barrierefreiheit (Zugänge und Bahnsteige)
(Qualitätskontrolle Frühjahr 2014)

Während die Stationen Bremen-Oberneuland (Bahnsteige stufenfrei erreichbar, aber zu geringe Bahnsteighöhen) und Bremen-Sebaldsbrück (Bahnsteighöhe ermöglicht zwar niveaugleichen Zugeinstieg, aber Bahnsteig nur durch Treppenaufgang zu erreichen) zumindest einen Teilaspekt der Barrierefreiheit im heutigen Zustand erfüllen, weisen die verbleibenden Bahnstationen Bremen-Neustadt, Bremen-Hemelingen und Bremerhaven-Wulsdorf weder stufenfreie Bahnsteigzugänge noch die für einen niveaugleichen Zugeinstieg erforderlichen Bahnsteighöhen (76 cm über der Schienenoberkante (SO) an elektrisch betriebenen Bahnstrecken) auf.

- alle Bahnsteige stufenfrei zugänglich, Bahnsteighöhen ermöglichen niveaugleichen Zugeinstieg
- alle Bahnsteige stufenfrei zugänglich, Bahnsteighöhen zu niedrig
- Bahnsteige nicht stufenfrei zugänglich, Bahnsteighöhen ermöglichen niveaugleichen Zugeinstieg
- Bahnsteige nicht stufenfrei zugänglich, Bahnsteighöhen zu niedrig

Das Land Bremen und die Deutsche Bahn AG haben sich jedoch zum Ziel gesetzt, in den kommenden Jahren auch die restlichen Bahnstationen in Bremen und Bremerhaven konsequent stufenfrei auszubauen - unabhängig von dem Fahrgastaufkommen. Für die Stationen Bremen-Hemelingen und Bremen-Sebaldsbrück wird zurzeit alternativ der Stationsneubau an anderer Stelle untersucht. Dieser erfolgt dann nach den geltenden Vorschriften der Barrierefreiheit.

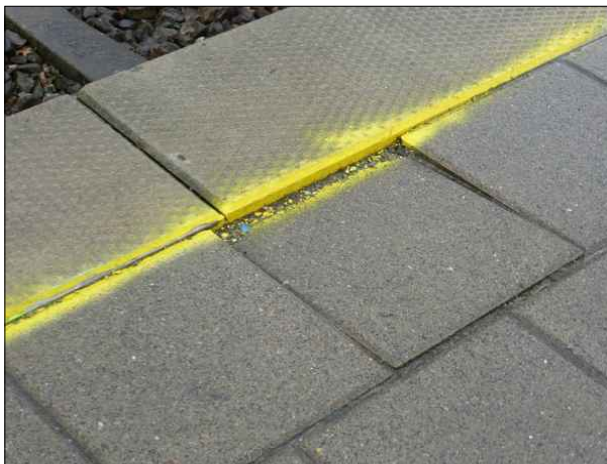
Abbildung 7: An Gleis 1 in Bremen-Schönebeck gibt es stellenweise kleine Absackungen mit Stufenbildung.

Mit zahlreichen Schäden und Unebenheiten sowie Schmierereien auf der Oberfläche weist der Bahnsteig in Bremen-Neustadt als einziger größeren Handlungsbedarf auf. Abgesackte Pflastersteine mit Stufenbildung an den Bahnsteigkanten wurden noch in Bremen-Sebaldsbrück, -Schönebeck und -Hemelingen erfasst. Einzelne Platten der Blindenleitstreifen sind weiterhin in Bremen-Schönebeck und Bremen-Walle beschädigt.

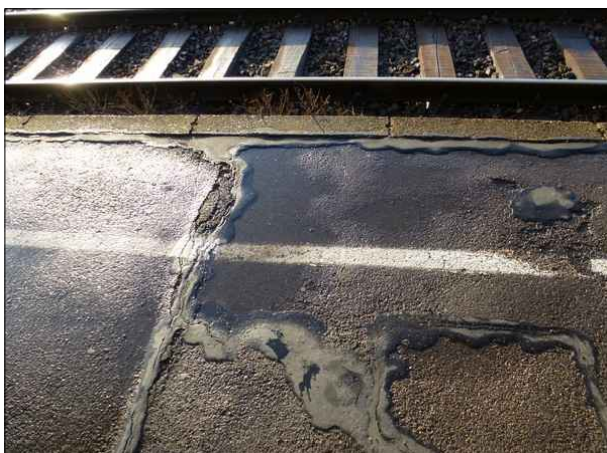
Abbildung 9: Die Oberfläche des Bahnsteigs in Bremen-Neustadt weist trotz zahlreicher Ausbesserungen fast flächendeckend Unebenheiten mit Pfützenbildung auf.

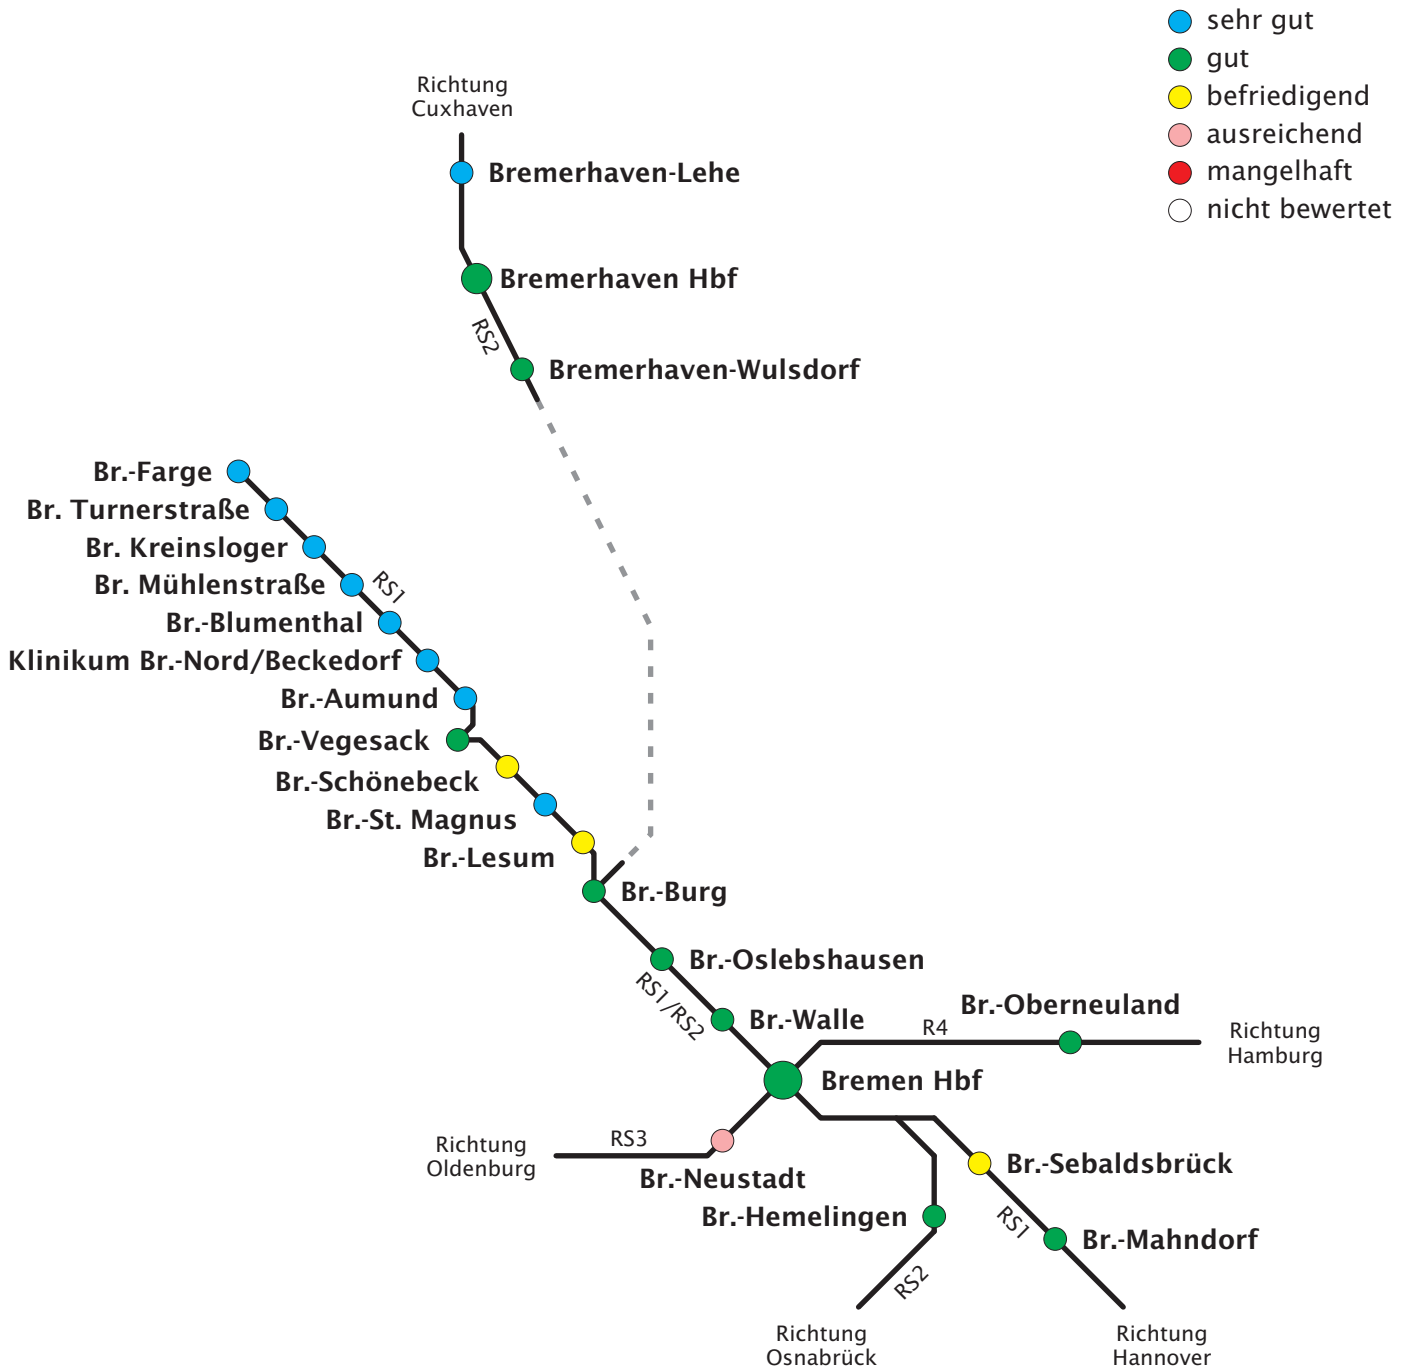
Karte 2: Zustand der Bahnsteigoberflächen
 (Qualitätskontrolle Frühjahr 2014)

Jeweils auf den Bahnsteigen an Gleis 2 in Bremen-Mahndorf und in Bremen-Schönebeck lagen stellenweise Scherben. Etwas Kleinmüll befand sich auf den Bahnsteigen der Gleise 2 und 5 in Bremen-Burg sowie auf einzelnen Bahnsteigen in Bremen Hbf. Verschmutzungen durch Vogelkot gab es stellenweise auf den Oberflächen der Bahnsteige in Bremen-Vegesack, Bremen Hbf und Bremerhaven Hbf.

Größere Graffiti unter der Brücke und auf der Stützwand an Gleis 1 in Bremen-Lesum sowie an den Bahnsteigtreppe von Bremen-St. Magnus und -Schönebeck beeinträchtigten wie schon in den Vorjahren das Erscheinungsbild dieser Stationen. Auf den Bahnsteigen in Bremen-Hemelingen und Bremen-Walle waren Sprechsäulen beschmiert. Eine beschädigte und beschmierte Streugutbox in Bremerhaven-Wulsdorf fiel ebenfalls negativ auf.

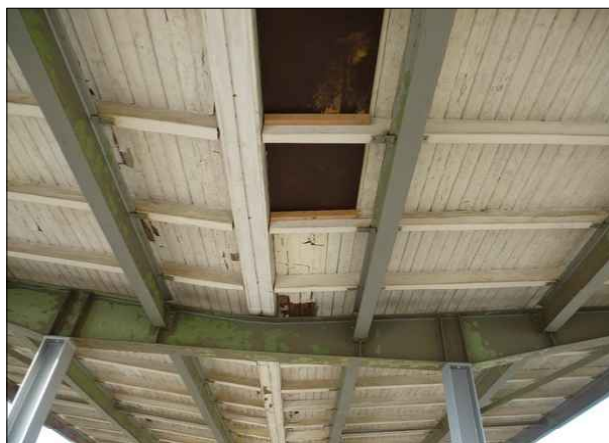
Abbildung 10: Das Bahnsteigdach in Bremen-Neustadt wurde stellenweise geflickt. Eine vollständige Sanierung mit Neuanstrich der Unterseite lässt weiter auf sich warten.

Einige Schäden an den Bahnsteigdächern in Bremen-Vegesack und Bremen-Neustadt sind repariert worden. Größere undichte Stellen wurden abgedichtet. Es gibt jedoch weiterhin kleinere undichte Stellen, und in mehreren Bereichen blättert die Farbe an den Dachunterseiten ab. Zudem sind nach wie vor einige Dachstützen bekrizelt. Am Bahnsteigdach in Bremerhaven-Lehe ist beginnende Rostbildung zu beobachten.

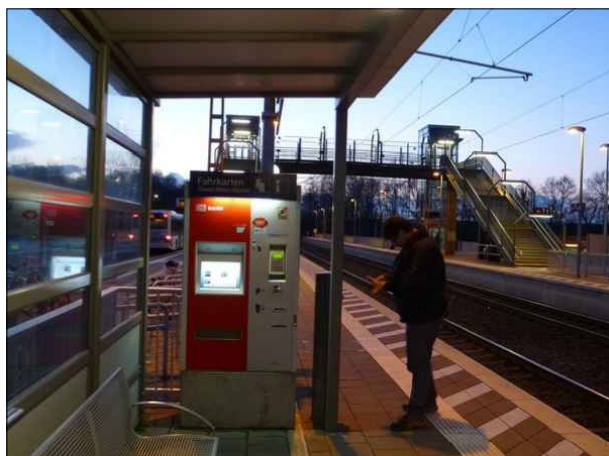
Abbildung 11: Durch die fehlende Verkleidung rund um den neuen Automaten ist der Wetterschutz dieses Unterstands in Bremen-Mahndorf etwas eingeschränkt.

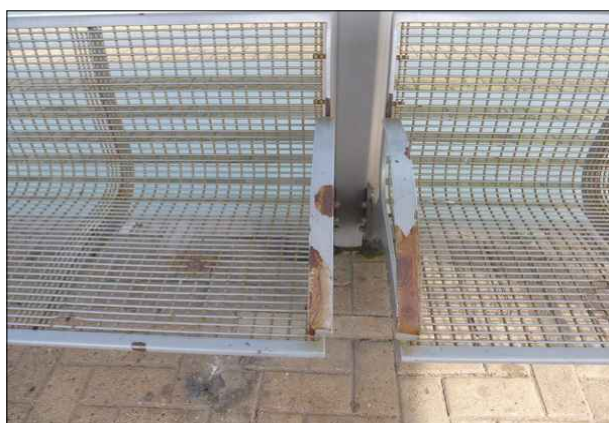
Abbildung 12: Die Bänke im Unterstand von Bremerhaven-Wulsdorf sind stark angerostet und stellenweise angekokelt.

Die meisten Sitzgelegenheiten waren auch in diesem Jahr in gutem Zustand. Rostbildung durch Lackschäden wurde in Bremerhaven-Wulsdorf und -Lehe sowie in Bremen-Oberneuland und -Burg registriert. Deutlich niedriger als die Sollhöhe 45 cm sind einige Bänke in Bremen-Aumund, -Walle, -Sebaldsbrück, -Lesum, -Schönebeck, Bremen Hbf und Bremerhaven-Lehe. In Bremerhaven-Wulsdorf sind weiterhin einige Sitze etwas zu hoch. Kritzeleien wurden lediglich auf Sitzgelegenheiten in Bremen Mühlenstraße, -Hemelingen und -Sebaldsbrück notiert.

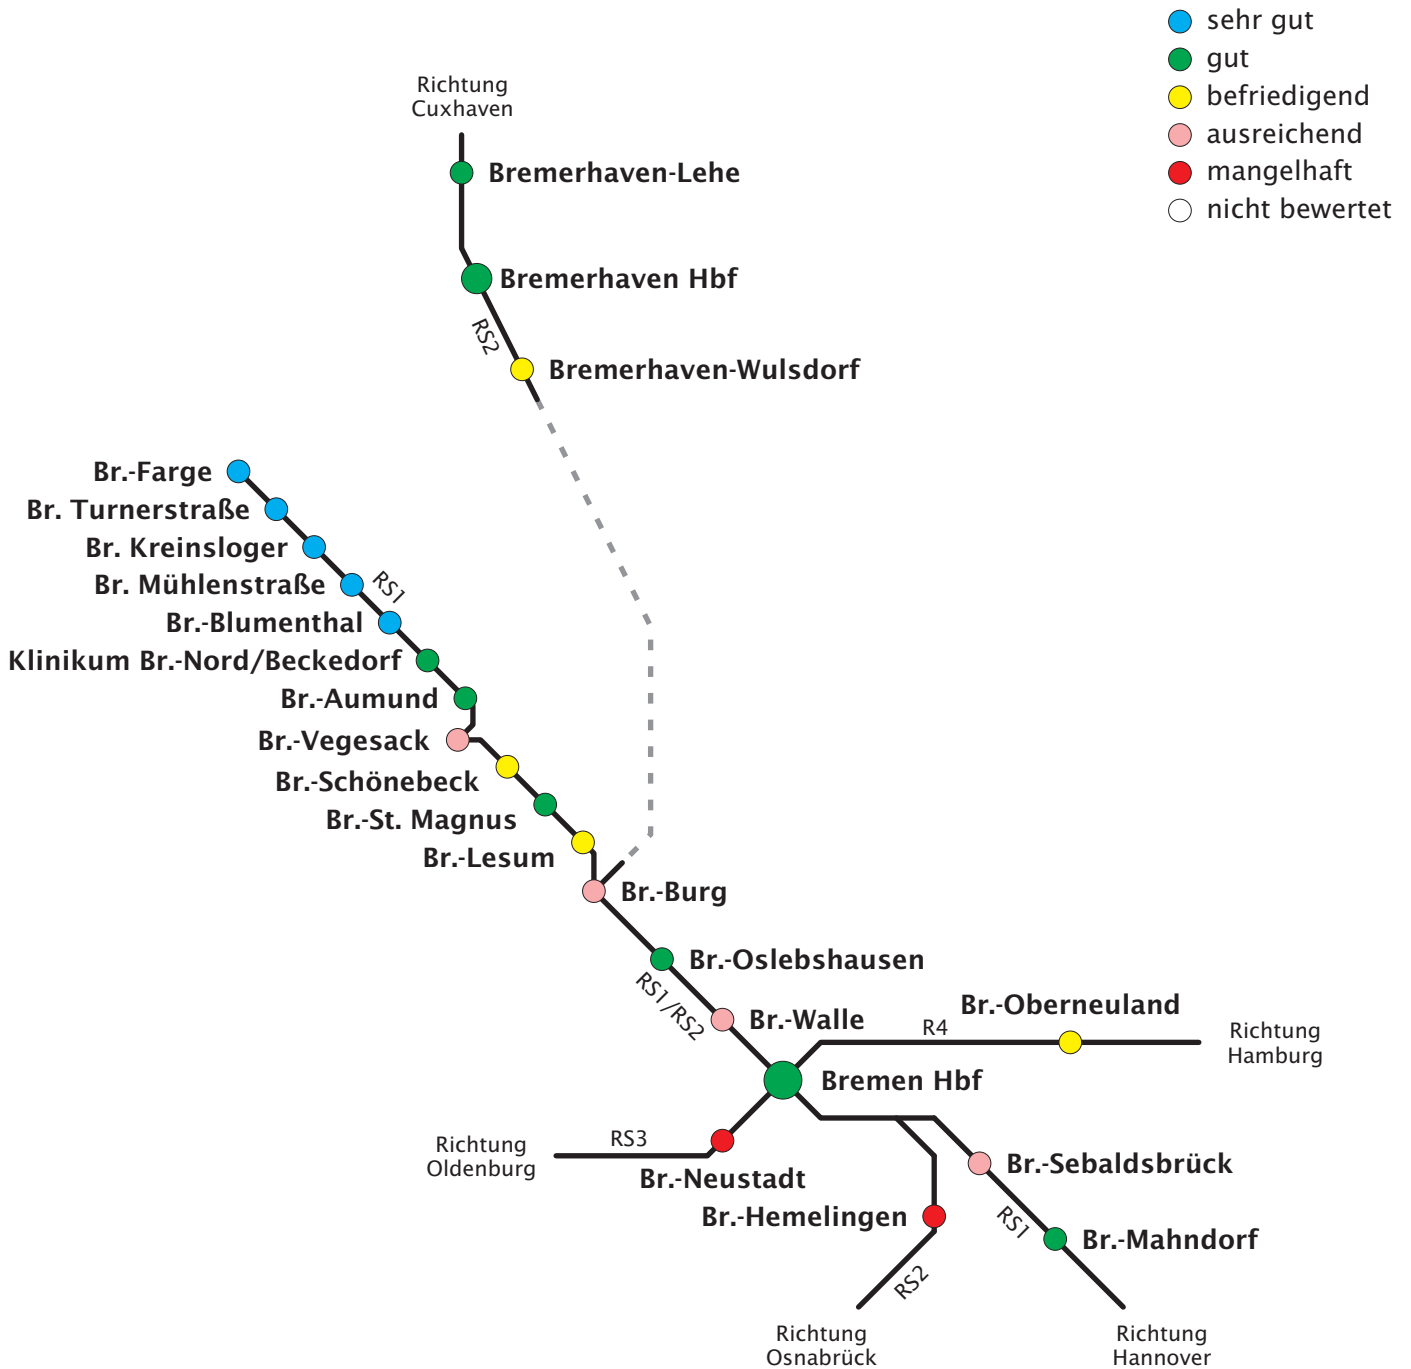
Karte 4: Zustand des Wetterschutzes
 (Qualitätskontrolle Frühjahr 2014)

In Bremen-Oberneuland, Bremen-Aumund, Bremerhaven-Wulsdorf und Klinikum Bremen-Nord/Beckedorf sind die Rückseiten der Vitrinen der Fahrgastunterstände mit Lackschäden oder Verschmutzungen weiterhin unansehnlich.

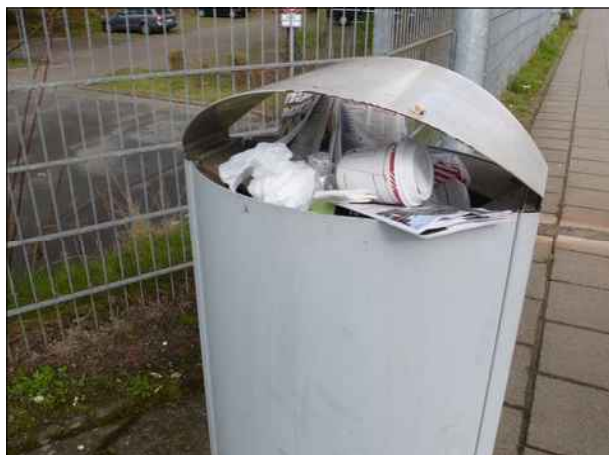
Abbildung 13: Der Abfallbehälter in der Mitte des Bahnsteigs an Gleis 2 in Bremen-Schönebeck war überfüllt.

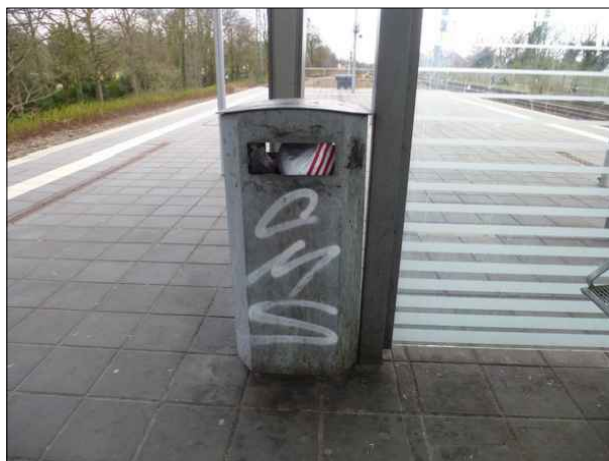
Abbildung 14: Verschmutzt waren alle Behälter im Bahnhof Bremerhaven-Lehe. Beschmiert war nur dieser.

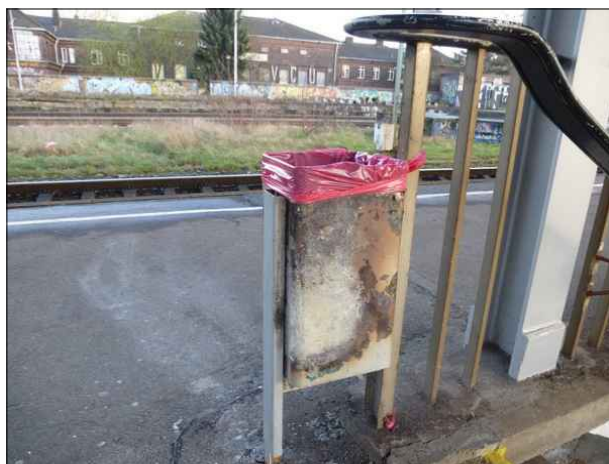
Abbildung 15: Ein Abfallbehälter des Bahnhofs Bremen-Neustadt wies erhebliche Brandschäden auf.

Lack und/oder Korrosionsschäden wurden an Behältern in Bremen-Burg, -Lesum, -Schönebeck, -Walle und Bremerhaven-Wulsdorf festgestellt. Dazu kommt der durch Feuer beschädigte Behälter in Bremen-Neustadt.

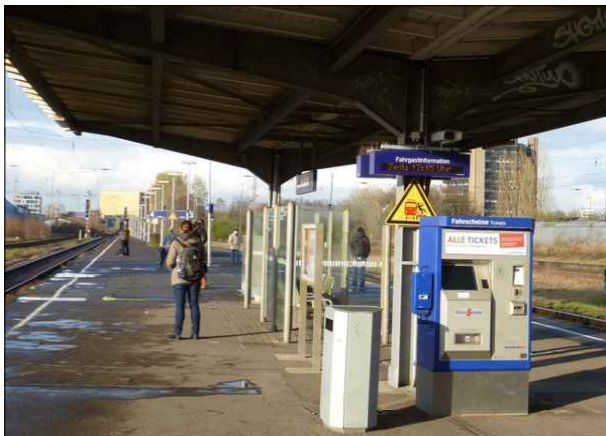
Abbildung 16: Bremen-Neustadt wurde als letzter Bahnhof im Land Bremen mit Dynamischen Schriftanzeigern ausgestattet.

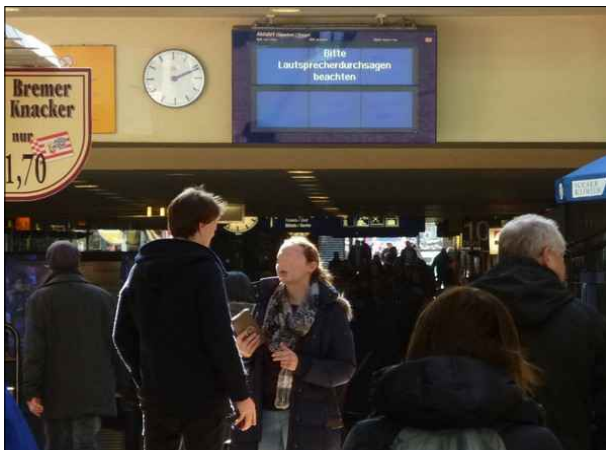
Abbildung 17: Ein Abfahrtsmonitor am Tunnelzugang von der Bürgerweide in Bremen Hbf war defekt.

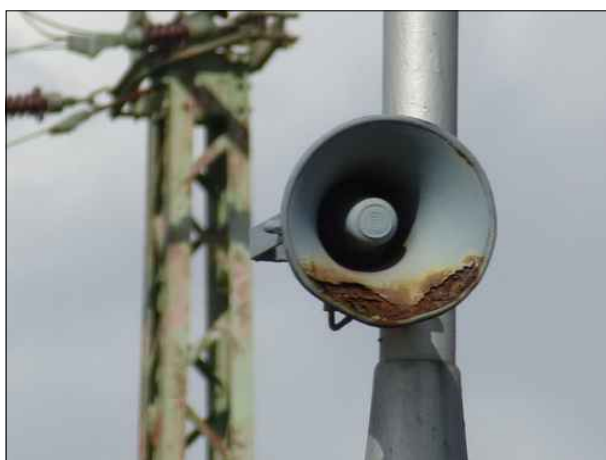
Abbildung 18: Die Lautsprecher in Bremerhaven-Wulsdorf sind teilweise angerostet.

Neben Rost an einigen Lautsprechern in Bremerhaven-Wulsdorf fielen kleinere Schäden an den Lautsprecher- und Lichtleisten unter den Bahnsteigdächern in Bremen-Burg auf.

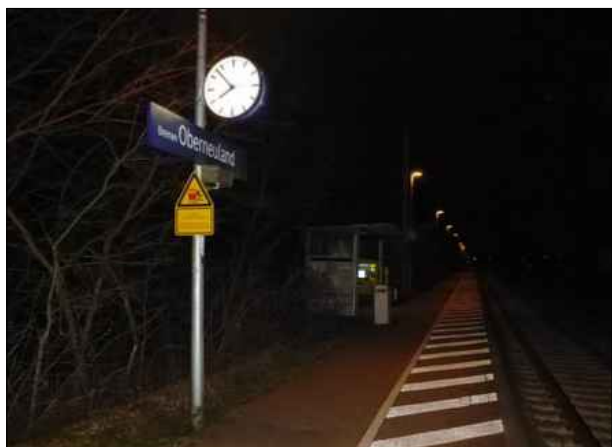
Abbildung 19: Die vor einem Jahr an Gleis 3 in Bremen-Oberneuland fehlende Uhr wurde erneuert.

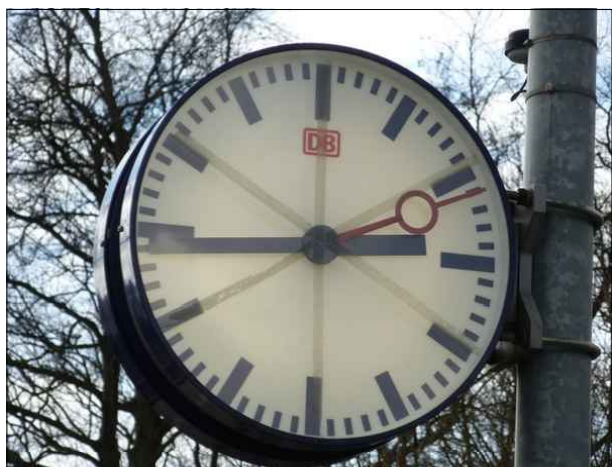
Abbildung 20: Die Reste der Abklebung auf der wieder funktionierenden Uhr an Gleis 2 in Bremen-Schönebeck waren noch deutlich zu erkennen.

Neben den Kleberesten auf den Uhrengläsern in Bremen-Schönebeck und Aufklebern auf dem Uhrengehäuse in Bremerhaven-Wulsdorf wurden keine Sauberkeitsmängel festgestellt.

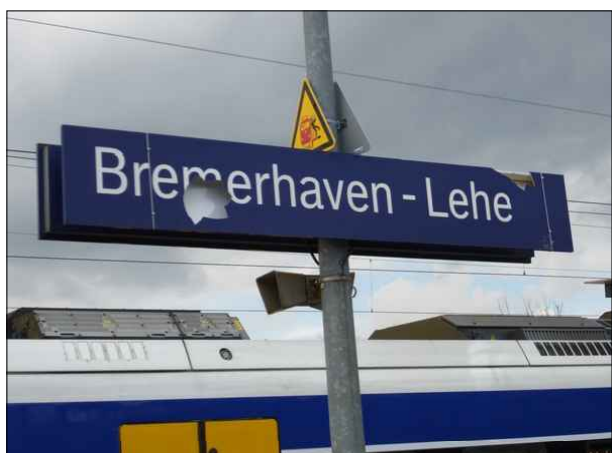
Abbildung 21: Dieses Bahnhofnamensschild war gegenüber dem Frühjahr 2013 unverändert beschädigt.

Mit dem unverändert beschädigten Schild in Bremerhaven-Lehe und leichten Schäden an einzelnen Schildern in Bremen-Burg und Klinikum Bremen-Nord/Beckedorf hielten sich die Schäden erneut in erfreulich engen Grenzen. Allerdings ist unverständlich, warum der Schaden an dem Schild in Bremerhaven-Lehe nicht innerhalb eines Jahres behoben wurde.

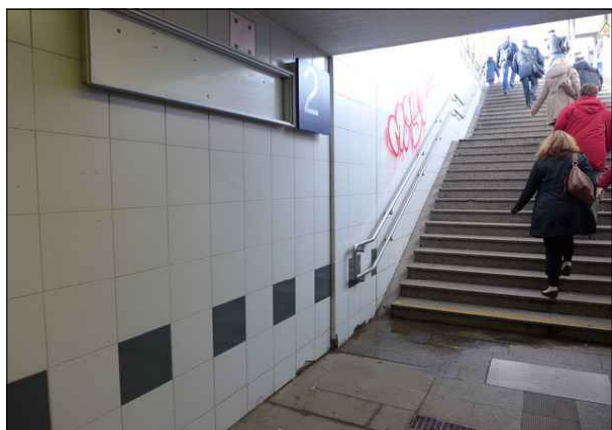
Abbildung 22: Im Tunnel von Bremen-Burg fehlte außer einem Gleisnummernschild „5“ noch immer das Schild der Wegeleitung zum Ausgang und zu den Bushaltestellen.

An den Wegeleitsystemen der Bahnhöfe und Haltepunkte wurden überwiegend nur geringe Mängel festgestellt. Eine Ausnahme stellt der Bahnhof Bremen-Burg dar. Unverändert wurden dort zwei fehlende Schilder registriert. Einzelne leicht beschädigte Schilder gibt es weiterhin in den Personenunterführungen des Bremer Hauptbahnhofs und in Bremerhaven-Lehe.

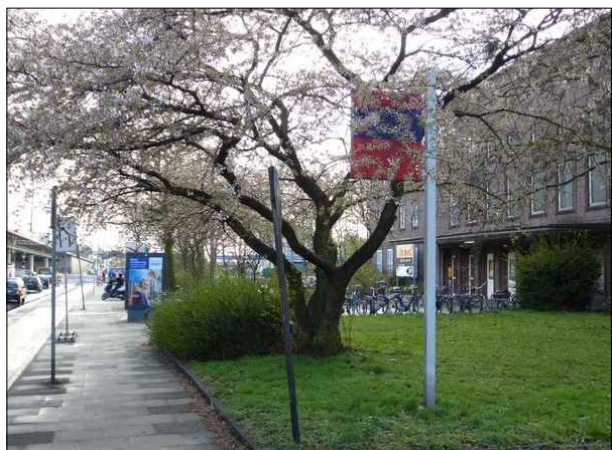
Abbildung 23: Der Stationsmast in Bremen-Neustadt war nicht nur zugewachsen sondern auch verschmutzt.

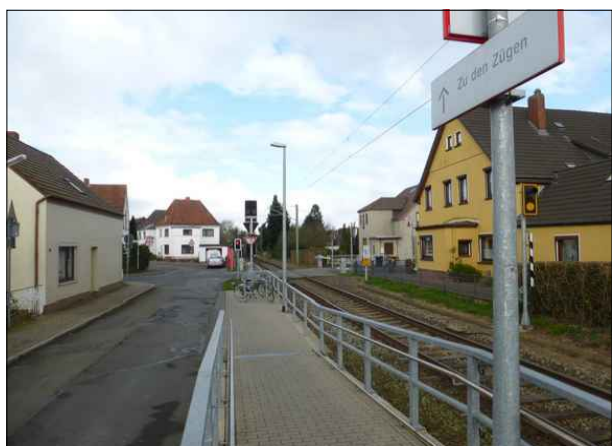
Abbildung 24: Die Montage parallel zum Gleis ist für den Nutzen der Schilder „Zu den Zügen“ in Bremen Mühlenstraße sehr ungünstig.

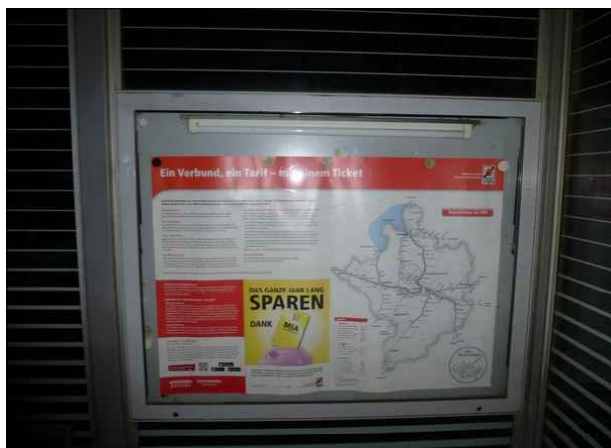
Abbildung 25: Die Vitrinen in den Unterständen in Bremen-Oberneuland sind mit Leuchtmitteln bestückt, die jedoch nicht funktionieren.

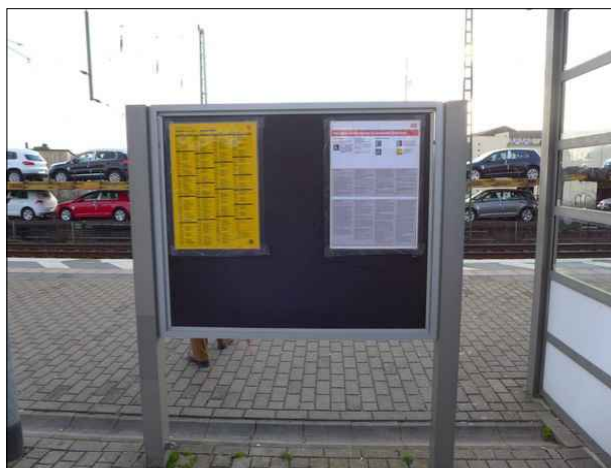
Abbildung 26: Die Scheiben der Bahnsteigvitrine in Bremen-Walle wurden mehrfach zerstört. Jetzt werden die Aushänge nur noch auf eine Holzplatte geklebt.

Die im letzten Jahr zerstörte Vitrine auf dem Bahnsteig in Bremen-Walle wurde allerdings nicht mehr mit Scheiben ausgestattet. Sie besteht jetzt aus einer beidseitig zum Befestigen von Aushängen geeigneten Holzplatte. Am Erhebungstag waren auf einer Seite der Fahrplan sowie die Hausordnung mit Fahrgastrechten befestigt. Befriedigend ist diese Lösung jedoch nicht, denn offensichtlich werden die mit Klebeband fixierten Aushänge relativ oft mutwillig abgerissen.

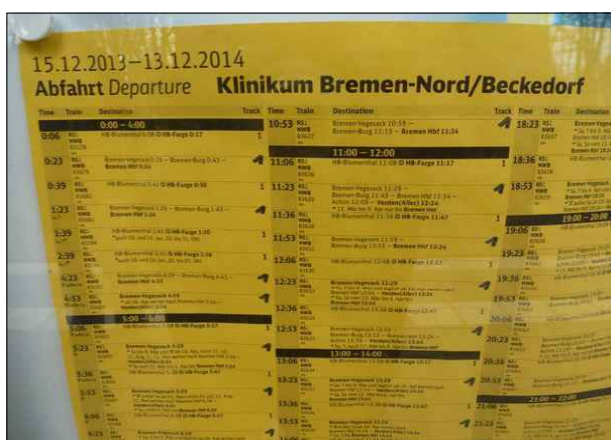
Erneut standen an allen Bahnstationen aktuelle Fahrplaninformationen zur Verfügung. Beim Druck der Fahrpläne für die Station Klinikum Bremen-Nord/Bekkedorf wurde der vor einem Jahr bemängelte systematische Fehler zur Angabe des Abfahrtsgleises der Züge Richtung Bremen-Vegesack wiederholt. Im Gegensatz zum letzten Jahr wurden die Aushänge jedoch handschriftlich korrigiert. Gleiches gilt für das Abfahrtsgleis der Züge Richtung Bremen-Farge im Bahnhof Bremen Turnerstraße.

Abbildung 27: Auf den Fahrplänen für den Bahnhof Klinikum Bremen-Nord/Beckedorf wurden die Gleisnummern für die Züge Richtung Vegesack handschriftlich korrigiert.

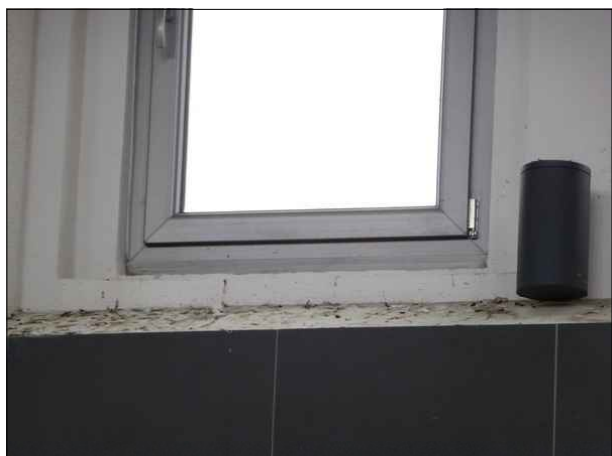
Abbildung 29: In der Halle des Hauptbahnhofs in Bremerhaven waren die Fensterbretter verschmutzt.

Im Gegensatz zu den Vorjahren wurde auch in der repräsentativen Eingangshalle des Hauptbahnhofs in Bremerhaven ein Mangel registriert. Die Bereiche unter den Fenstern waren erheblich durch Vogelkot verschmutzt.

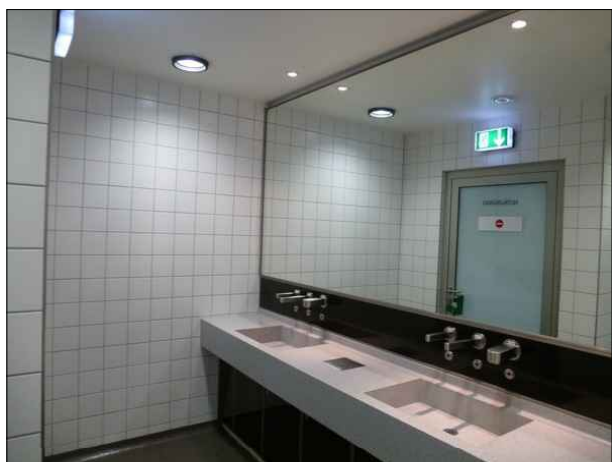
Abbildung 30: Die sanitären Anlagen in Bremerhaven Hbf waren in vorbildlichem Zustand.

Weder in Bremerhaven noch in Bremen wurden an den sanitären Anlagen Mängel festgestellt.

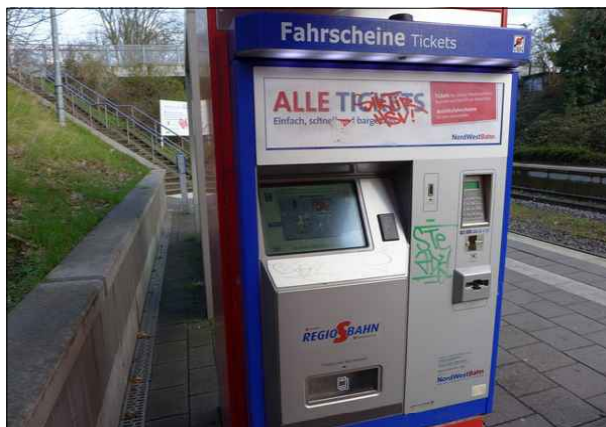
Abbildung 31: In Bremen-Lesum war der Fahrkartenautomat an Gleis 2 beschmier.

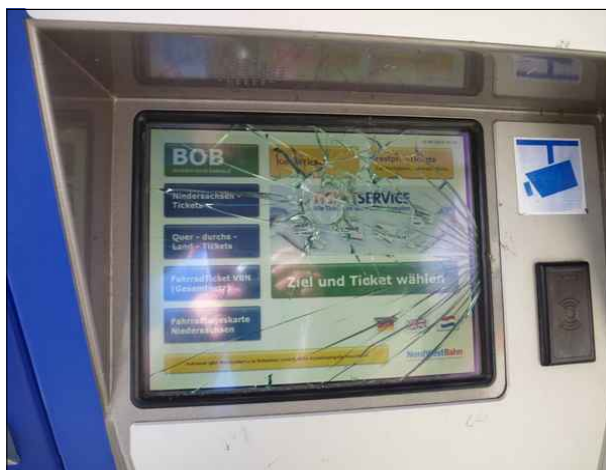
Abbildung 32: Der Bildschirm des Automaten in Bremen-St. Magnus war stark beschädigt. Er funktionierte aber noch.

Die Verfügbarkeit der Fahrkartenautomaten war insgesamt wieder hoch. Wie im letzten Jahr war nur ein Automat nicht betriebsbereit. Betroffen war der Automat der NordWestBahn in Bremen-Mahndorf. Der Bildschirm des Automaten in Bremen-St. Magnus war schwer beschädigt - ein Fahrkartenkauf jedoch weiterhin möglich. Teilweise gestört waren zwei Fahrkartenverkaufsgeräte. In Bremen-Vegesack akzeptierte der Automat der NordWestBahn kein Bargeld, und in Bremen Hbf war an einem Metronom-Automaten keine Bezahlung mit Geldscheinen möglich.

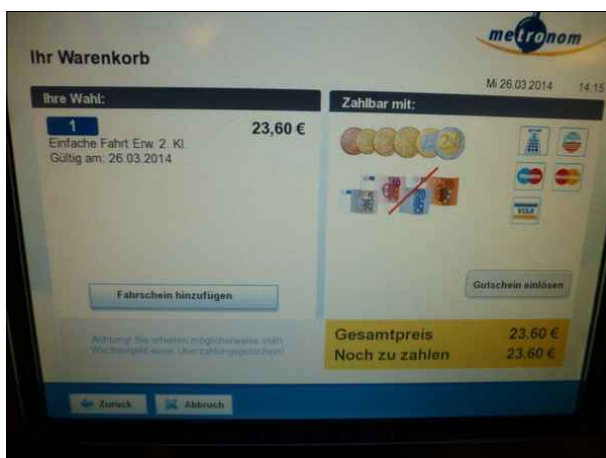
Abbildung 33: Ein Metronom-Automat in Bremen Hbf akzeptierte keine Zahlung mit Geldscheinen.

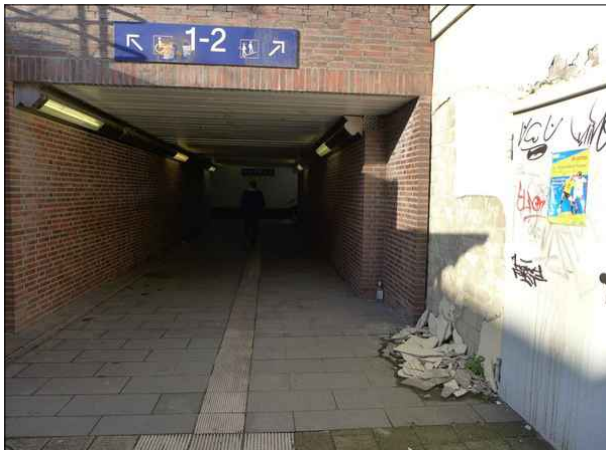
Abbildung 34: Neben einem verschmutzten Schild und Schmierereien fielen auch größere Putzschäden am Zugang zum Bahnhof Bremen-Oslebshausen negativ auf.

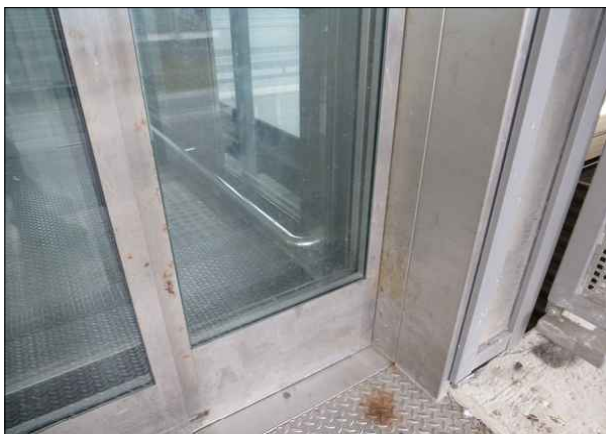
Abbildung 36: An den erst wenige Jahre alten Aufzügen in Bremerhaven Hbf war schon Rostbildung erkennbar.

Die Aufzüge waren an allen Bahnhöfen benutzbar. Verschmutzte Aufzugsscheiben wurden in Bremen-St. Magnus, -Walle und Bremen Hbf sowie in Bremerhaven Hbf und -Lehe registriert. An den erst wenige Jahre alten Aufzügen in Bremerhaven Hbf, -Lehe und in Bremen-St. Magnus wurde Rostbildung festgestellt. In Bremerhaven-Lehe fiel zudem die Ansage „1. Etage“ bei Erreichen des Bahnsteigniveaus auf. Unverändert lauteten die Ansagen im Aufzug von St. Magnus „Erdgeschoss“ bei Ankunft am Ausgang (oben) und „untere Ebene“ auf Bahnsteigniveau.

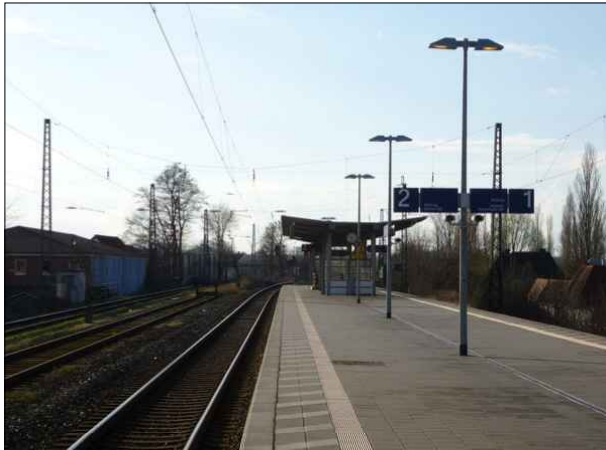
Abbildung 37: Auf dem Bahnsteig in Bremen-Oslebshausen war die Beleuchtung tagsüber eingeschaltet.

An der tagsüber eingeschalteten Bahnsteigbeleuchtung in Bremen-Oslebshausen wurde kein Mangel festgestellt.

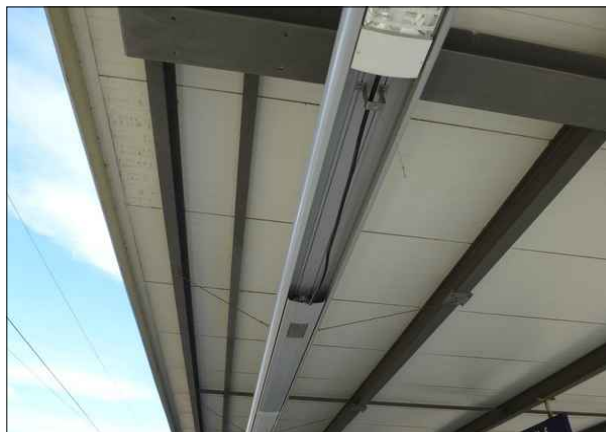
Abbildung 39: Im Hauptbahnhof von Bremerhaven fehlte ein Abdeckblech für den Kabelkanal in der Licht- und Lautsprecherleiste an Gleis 2.

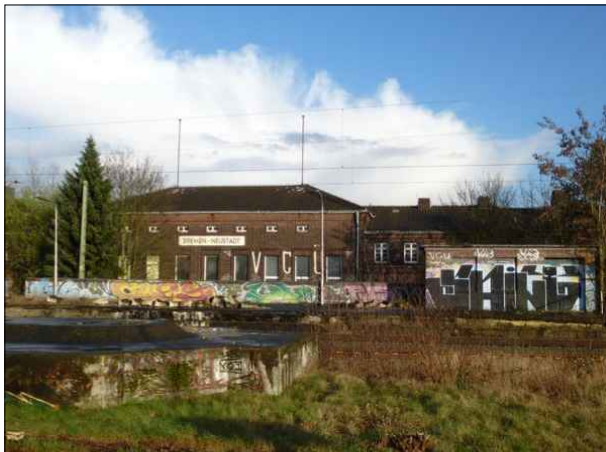
Abbildung 40: Die Bahnbauten in Bremen-Neustadt sind größtenteils mit Graffiti beschriftet.

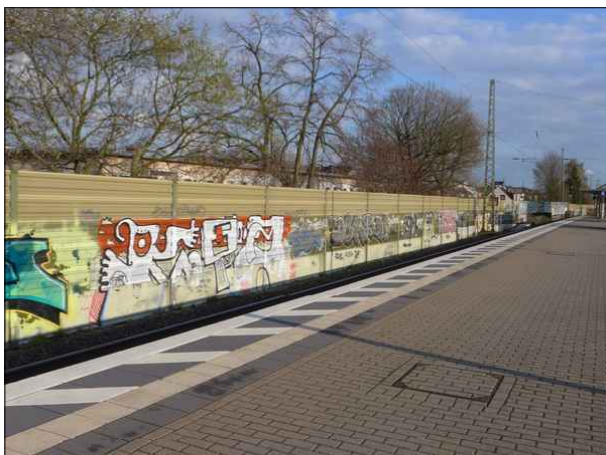
Abbildung 41: In Bremen-Walle beeinträchtigt die beschmierte Lärmschutzwand das Erscheinungsbild.

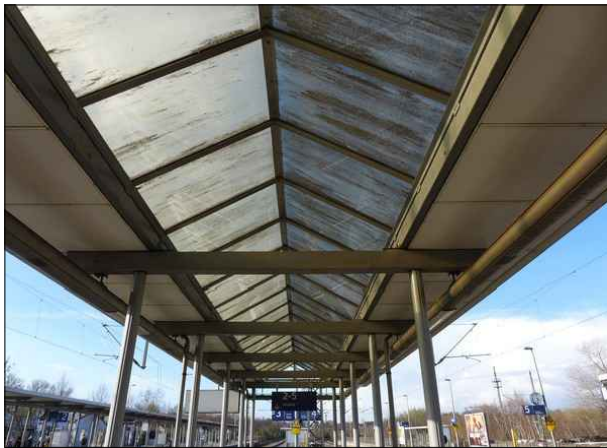
Abbildung 43: Die Dachscheiben in Bremen-Burg sind stark verschmutzt. Die Dächer sind zudem stellenweise undicht.

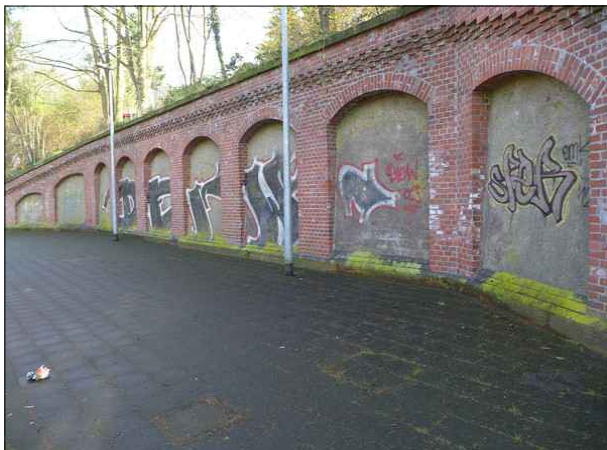
Abbildung 44: An Gleis 1 in Bremen-Lesum ist der Bahnsteigbereich hinter dem Wartebereich bei Feuchtigkeit rutschig. Außerdem beeinträchtigen die Graffiti das Erscheinungsbild.

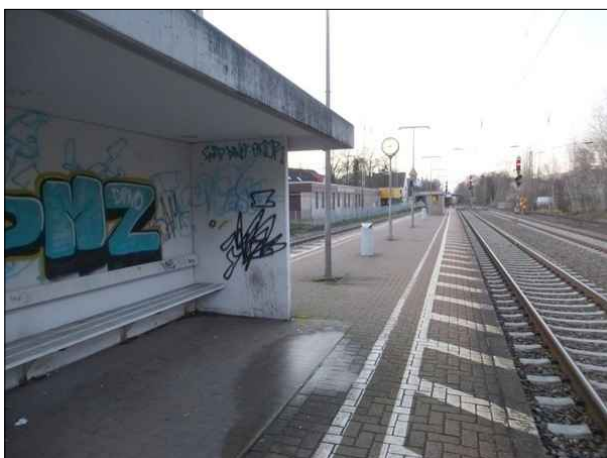
Abbildung 45: Die Betonunterstände in Bremen-Hemelingen werden immer wieder beschmiert. Bis zur geplanten Verlegung der Station wird sich daran vermutlich nichts ändern.

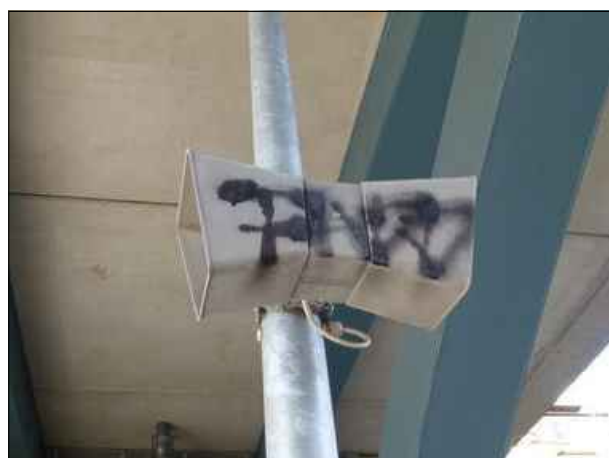
Abbildung 45: In Bremen-Lesum war sogar ein Lautsprecher beschmiert. Der Funktionsfähigkeit sollte das allerdings nicht schaden.

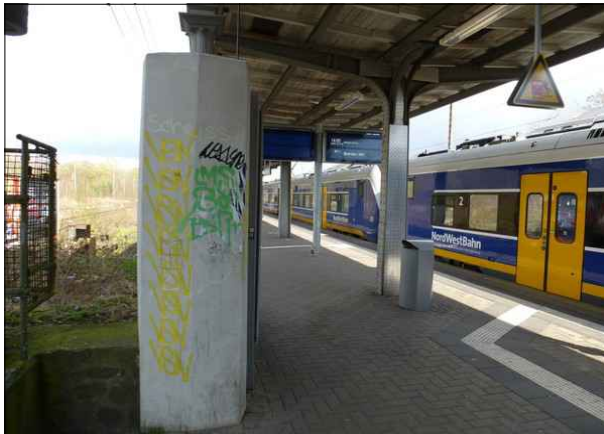
Abbildung 46: Die Betonummantelung dieser Dachstütze in Bremen-Vegesack würde auch ohne Schmierereien das Erscheinungsbild beeinträchtigen.

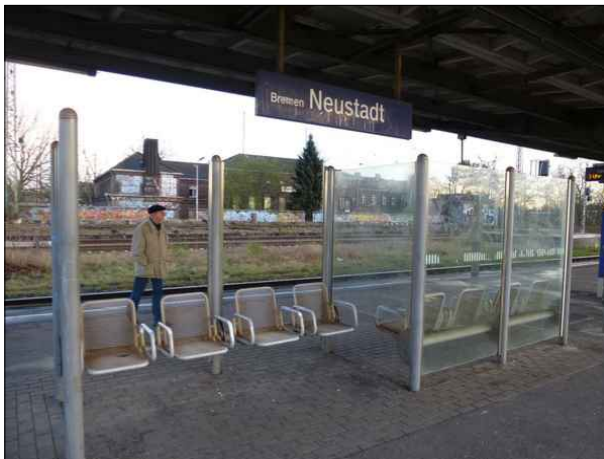
Abbildung 47: Die fehlenden Scheiben im Windschutz von Bremen-Neustadt tragen zur unbefriedigenden Qualität des Bahnhofs bei.

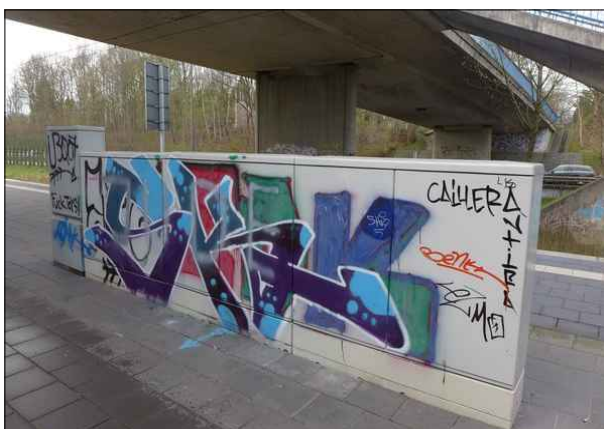
Abbildung 48: Auf dem Bahnsteig in Bremen-St. Magnus beeinträchtigen Schmierereien an den Schaltkästen und Treppenanlagen das Erscheinungsbild.

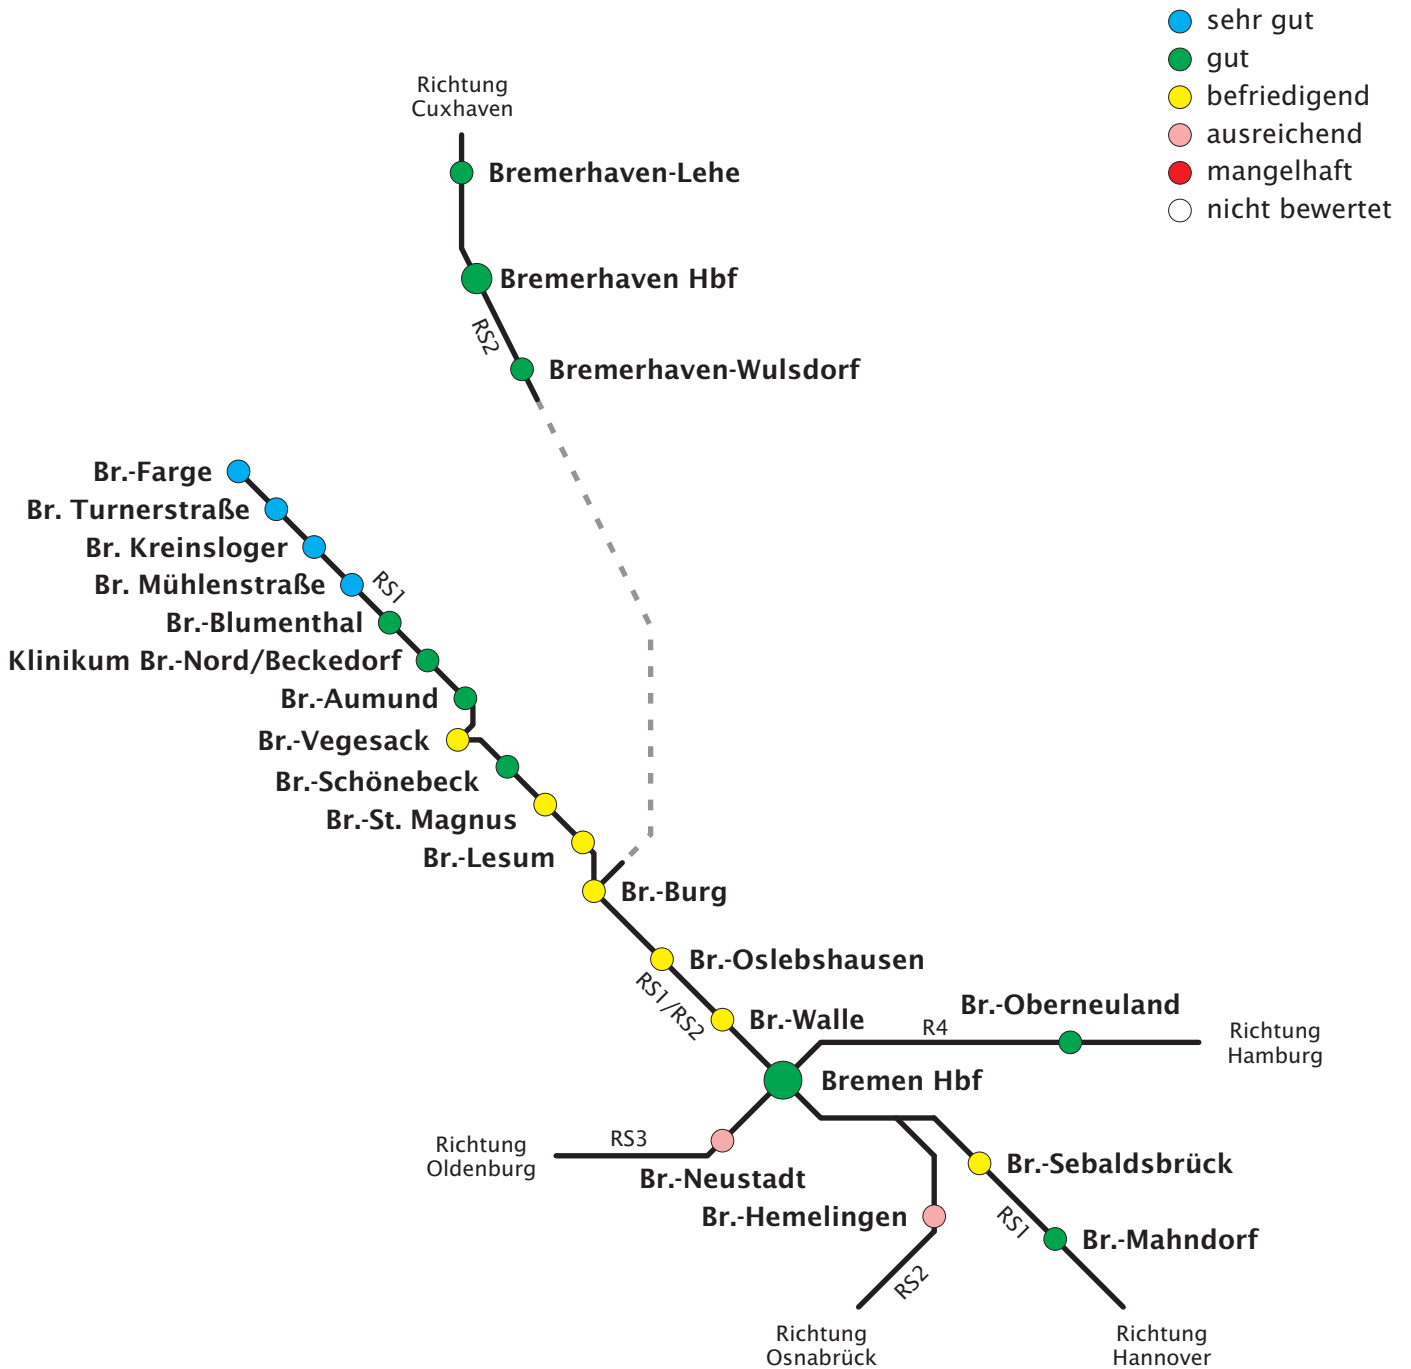
Karte 10: Gesamtbewertung
 (Qualitätskontrolle Frühjahr 2014)

Als „sehr gut“ wurde der Zustand der Stationen in Bremen-Farge, Bremen Turnerstraße, Bremen Kreinsloger und Bremen Mühlenstraße bewertet.
